ООО «НПО «СТРОЙЭКСПЕРТ»

ЗАКЛЮЧЕНИЕ

№ 05/22-01-ЗТО

ПО РЕЗУЛЬТАТАМ ЭКСПЕРТИЗЫ ТЕХНИЧЕСКОГО СОСТОЯНИЯ
ПРИСТРОЕННОГО ЗДАНИЯ В ОСЯХ А-Д/1-4, РАСПОЛОЖЕННОГО ПО
АДРЕСУ: ТОМСКАЯ ОБЛАСТЬ, Г. СЕВЕРСК, УЛ. МИРА, Д. 18Б, СТР. 4

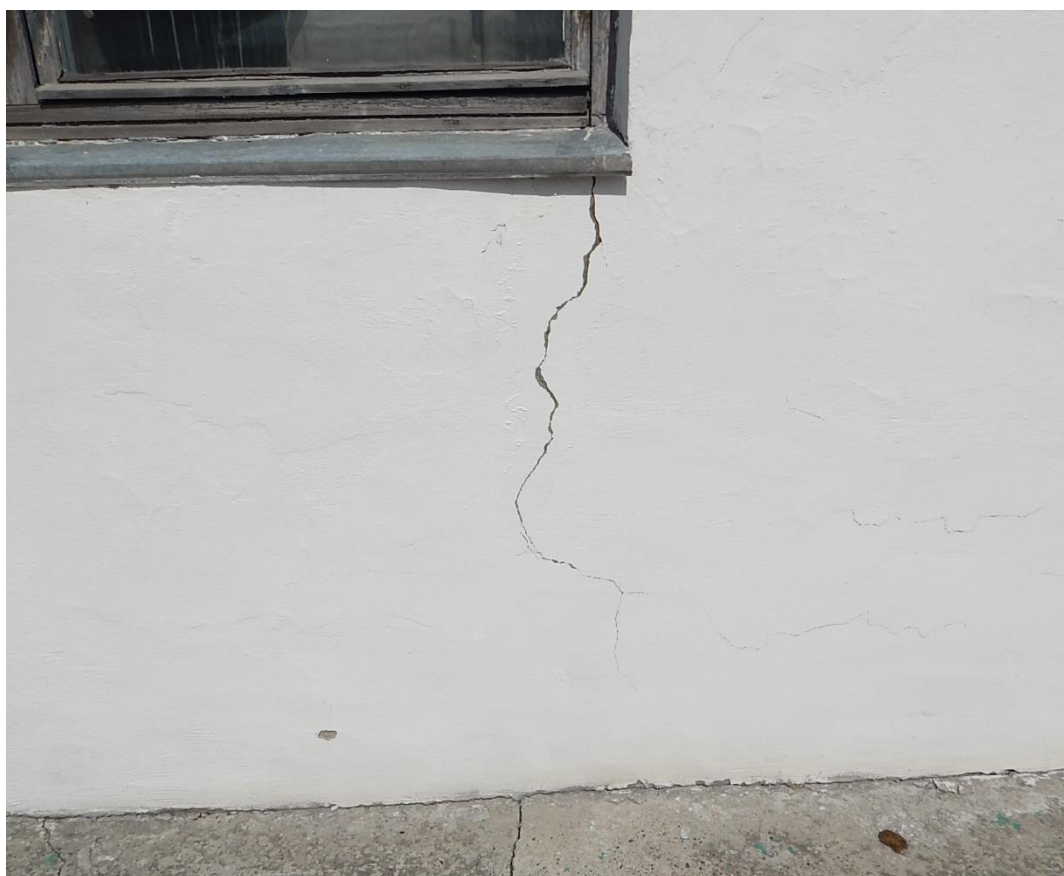
| № трещины | Расположение трещины | Характеристики трещины |
|---|---|---|
| 1 | Фасад 1-4, на участке между осями 1-2. Подоконная часть наружной стены. | Вертикальная сквозная трещина шириной раскрытия до 0,5 мм, длиной до 1,2 м (Рис. 3.1.1, 3.1.2). Техническое состояние участка стены – ограничено-работоспособное . |

Рис. 3.1.1. Трещина №1 шириной раскрытия до 0,5 мм (вид с улицы)

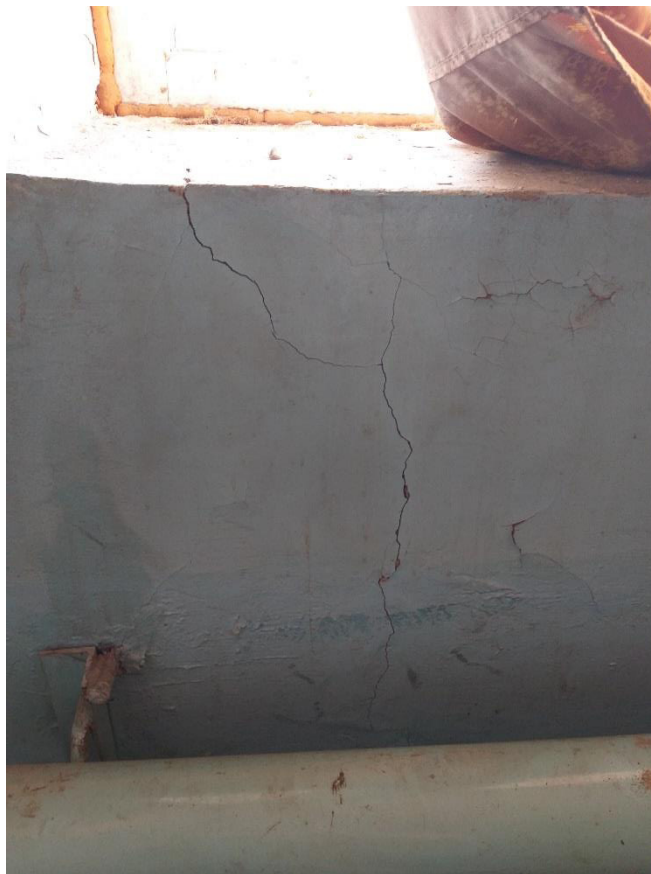
Рис. 3.1.2. Трещина №1 шириной раскрытия до 0,5 мм (вид изнутри)

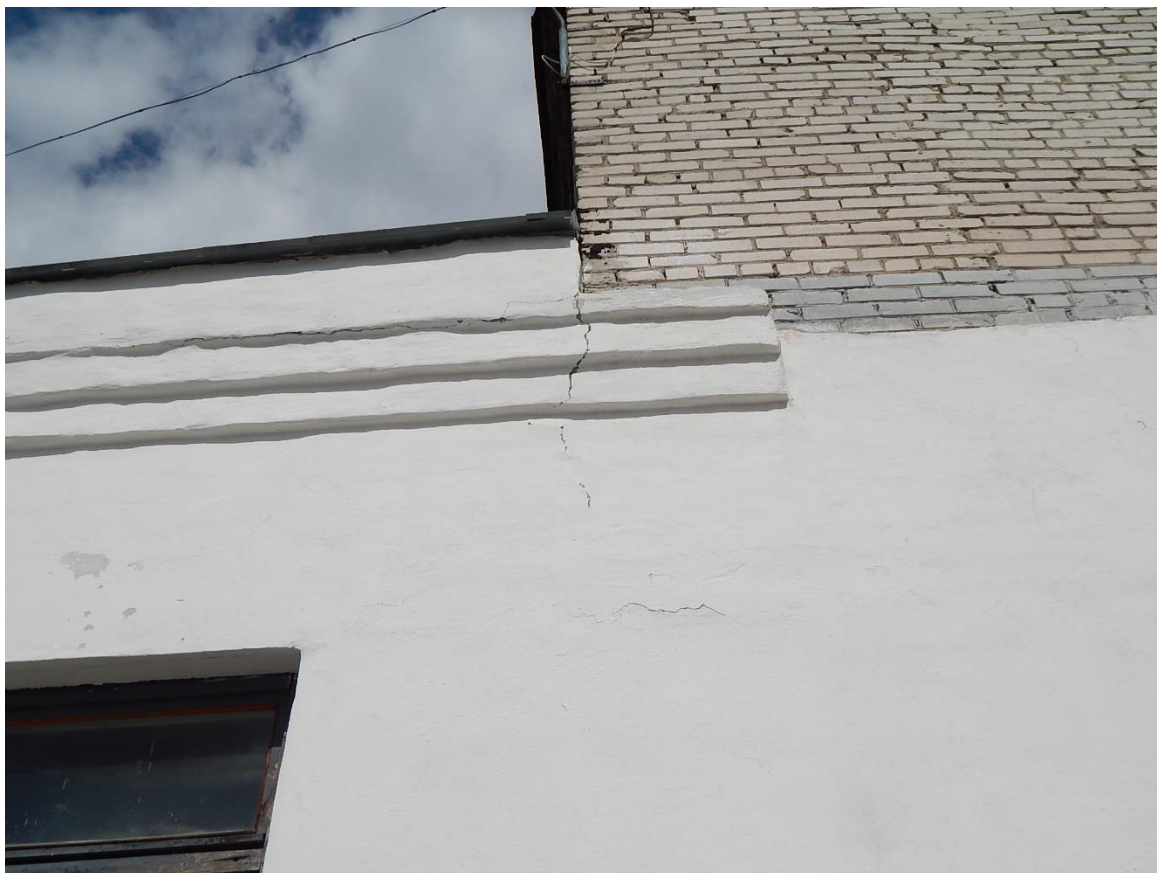
| № трещины | Расположение трещины | Характеристики трещины |
|---|---|---|
| 2 | Фасад 1-4, на участке между осями 1-2. Верхняя часть наружной стены на участке перепада высоты рассматриваемой стены. | Вертикальная несквозная трещина шириной раскрытия до 0,5 мм, длиной до 1,0 м (Рис. 3.1.3). Техническое состояние участка стены – ограничено-работоспособное . |

Рис. 3.1.3. Трещина №2 шириной раскрытия до 0,5 мм (вид с улицы)

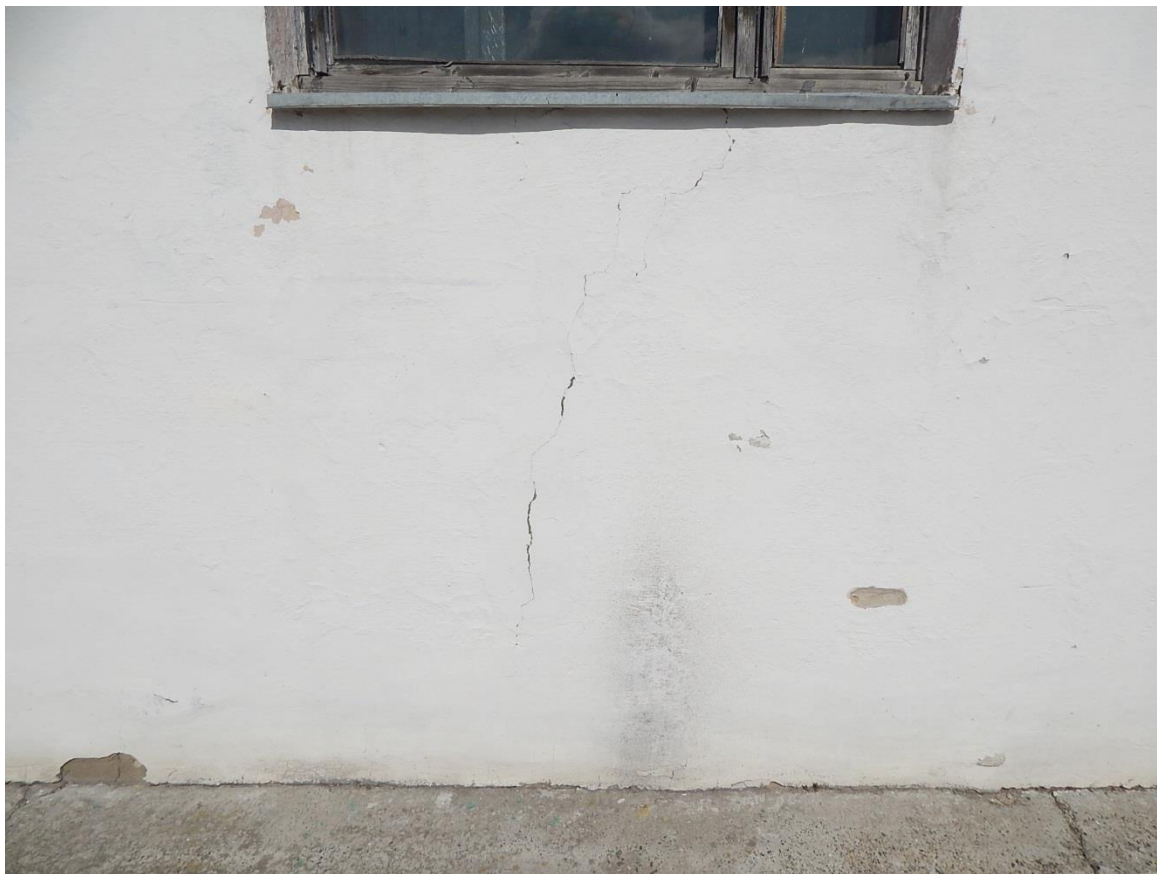
| № трещины | Расположение трещины | Характеристики трещины |
|---|---|---|
| 3 | Фасад 1-4, на участке между осями 2-3. Подоконная часть наружной стены (первый оконный проем слева от ворот). | Вертикальная наклонная сквозная трещина шириной раскрытия до 0,5 мм, длиной до 2,0 м (Рис. 3.1.4, 3.1.5). Техническое состояние участка стены – ограничено-работоспособное . |

Рис. 3.1.4. Трещина №3 шириной раскрытия до 0,5 мм (вид с улицы)

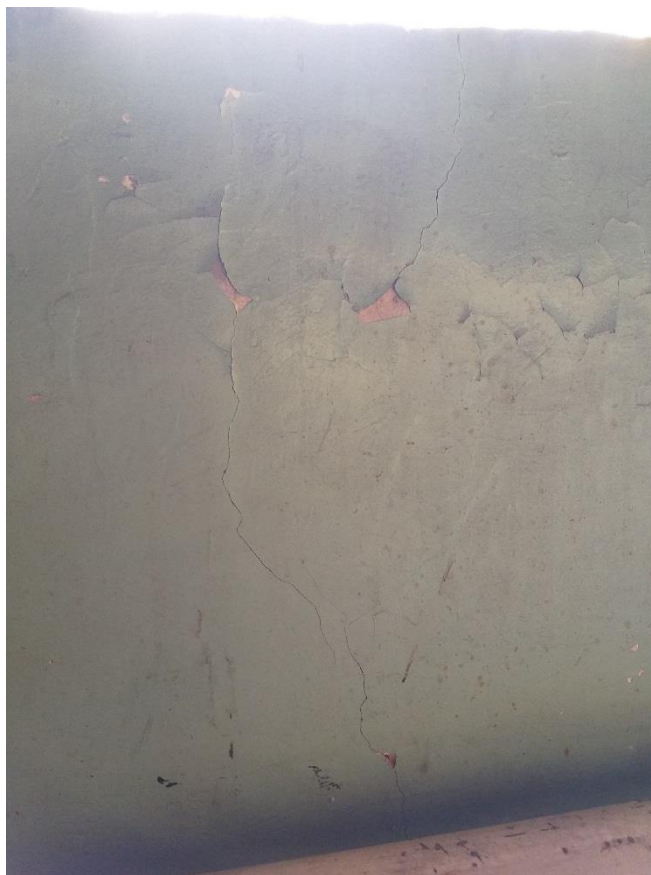
Рис. 3.1.5. Трещина №3 шириной раскрытия до 0,5 мм (вид изнутри)

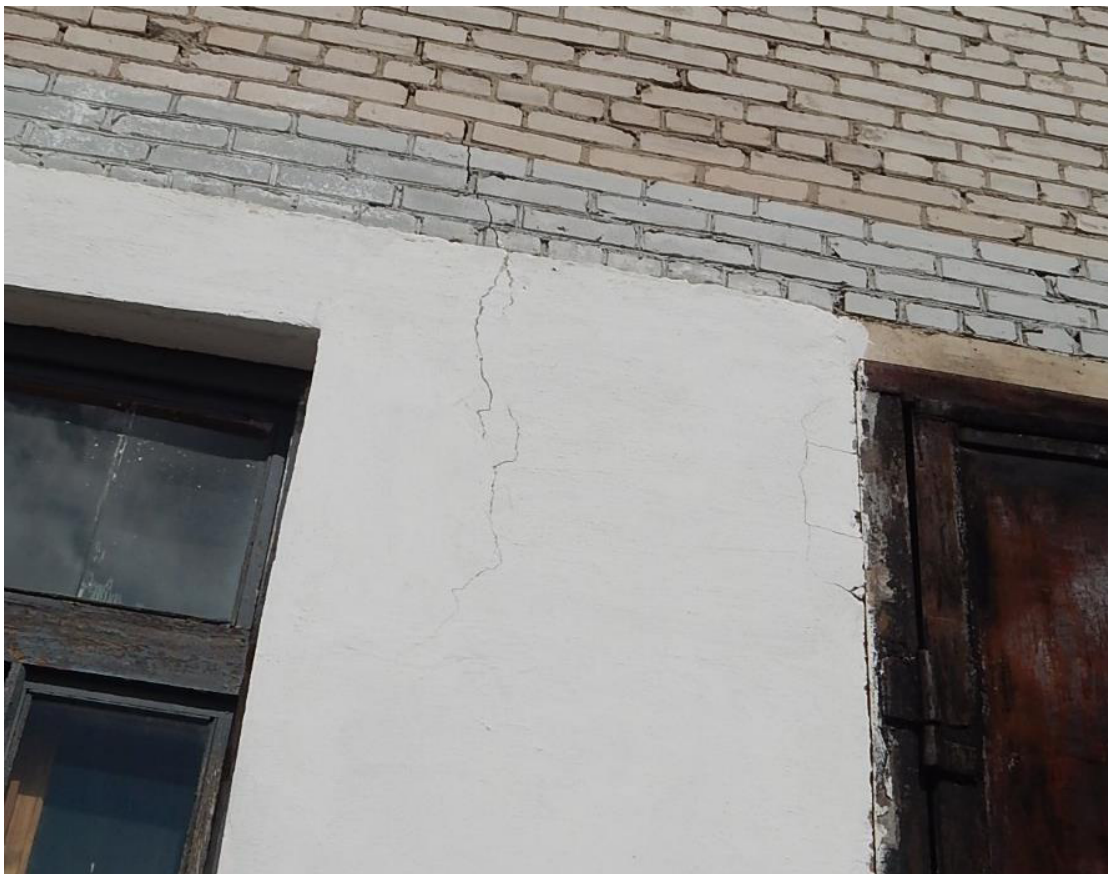
| № трещины | Расположение трещины | Характеристики трещины |
|---|---|---|
| 4 | Фасад 1-4, на участке между осями 2-3. Верхняя часть простенка между воротами и оконным проемом, расположенном слева от ворот. | Вертикальная сквозная трещина шириной раскрытия до 0,5 мм, длиной до 1,5 м (Рис. 3.1.6, 3.1.7). Техническое состояние участка стены – ограничено-работоспособное . |

Рис. 3.1.6. Трещина №4 шириной раскрытия до 0,5 мм (вид с улицы)

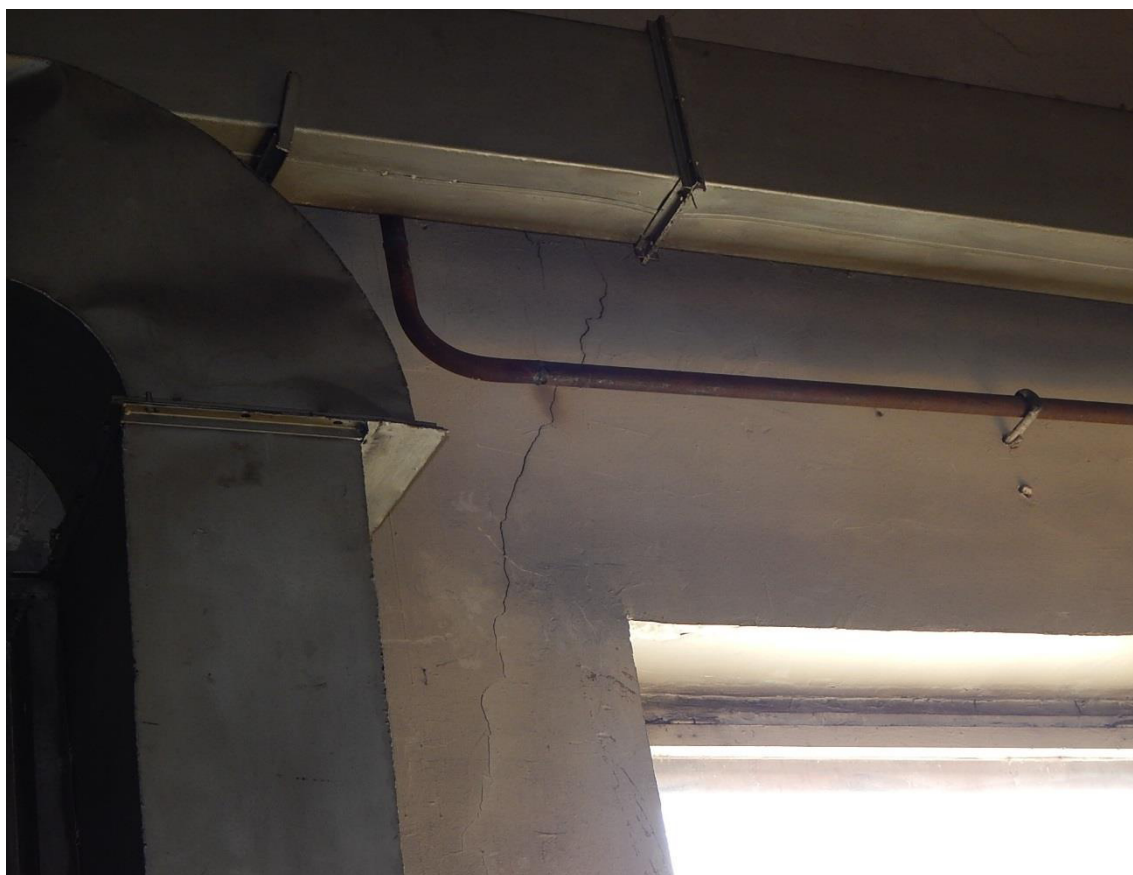
Рис. 3.1.7. Трещина №4 шириной раскрытия до 0,5 мм (вид изнутри)

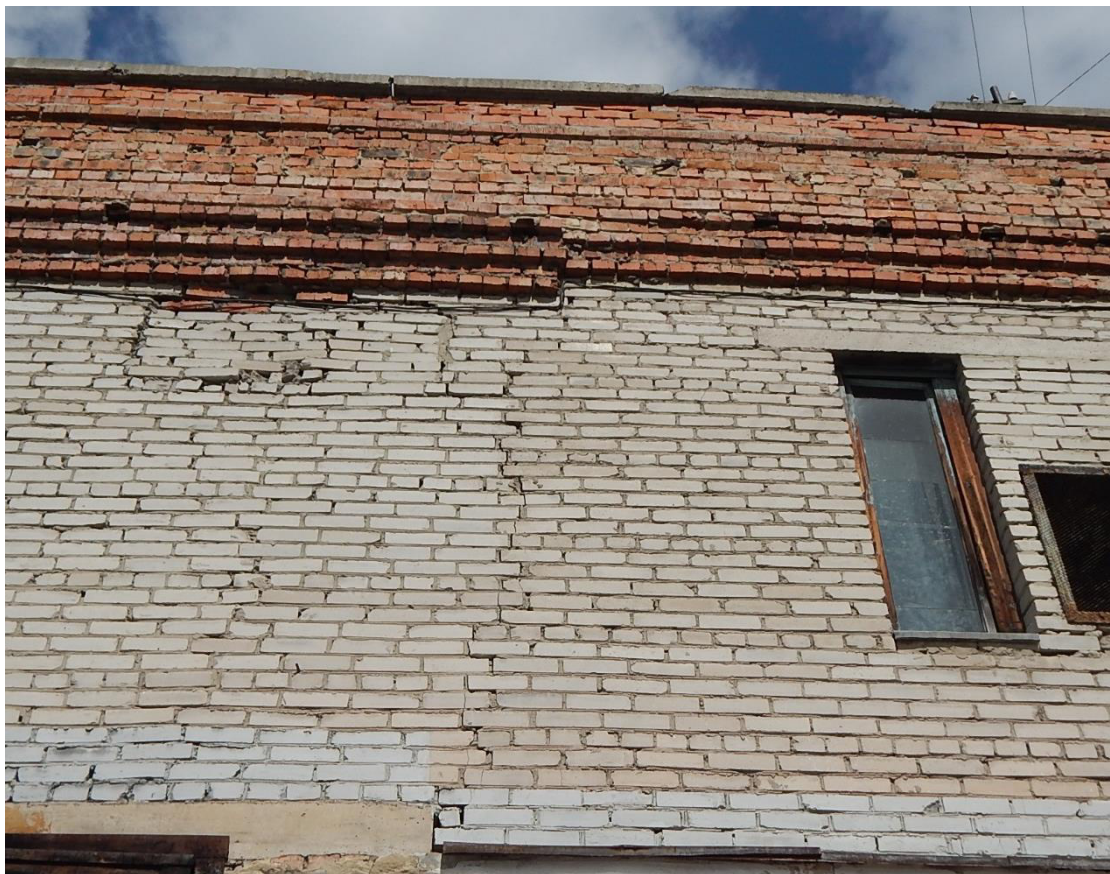
| № трещины | Расположение трещины | Характеристики трещины |
|---|---|---|
| 5 | Фасад 1-4, на участке между осями 3-4. Верхняя часть стены. | Вертикальная сквозная трещина шириной раскрытия до 3 мм, длиной до 3,0 м (Рис. 3.1.8). Техническое состояние участка стены – ограничено-работоспособное . |

Рис. 3.1.8. Трещина №5 шириной раскрытия до 3 мм (вид с улицы)

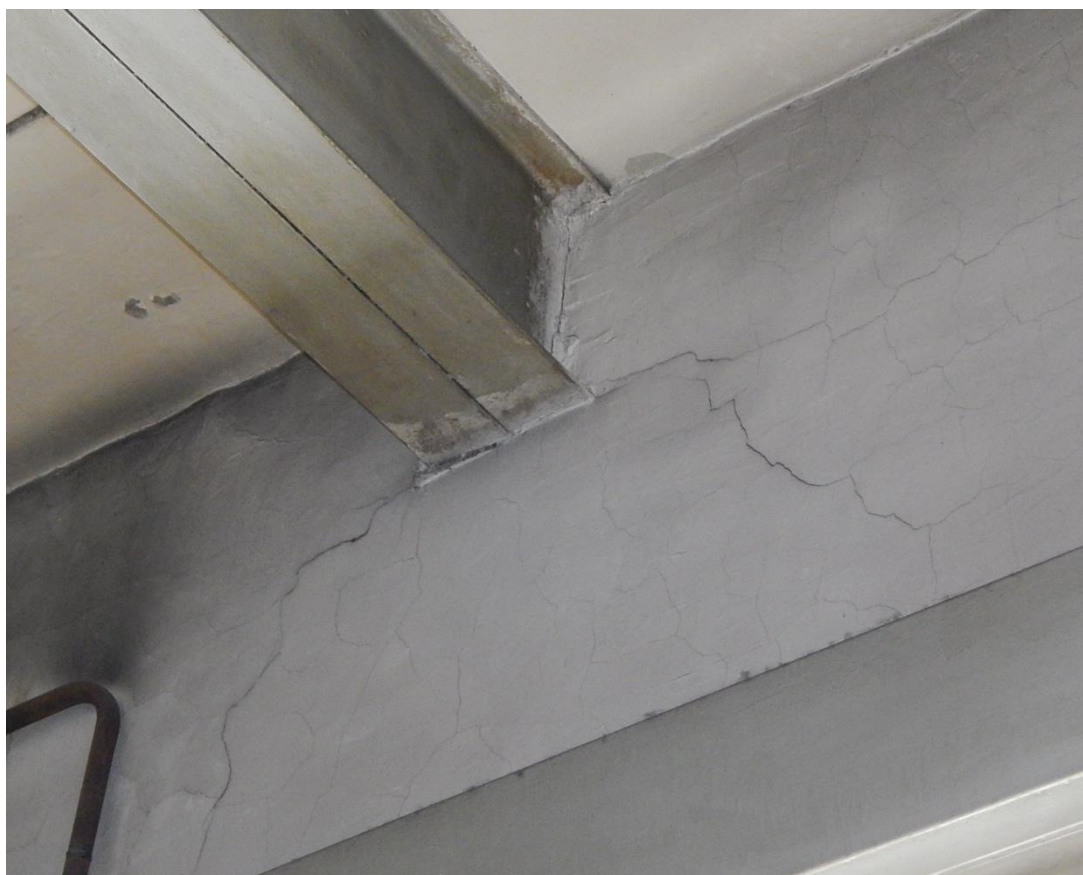
| 2 | <p>Над оконным проемом в стене по оси А, на участке между осями 2-3, внутри помещения гаража, в месте опирания спаренных двутавровых металлических балок покрытия на кирпичную стену, выявлены вертикальные наклонные несквозные трещины шириной раскрытия до 0,5 мм, длиной до 1,2 м (трещины № 6, 7, Рис. 3.1.9).</p> <p>В верхней части несущих пилястр, по которым выполнено опирание металлических балок покрытия, выявлено наличие мелких трещин (Рис. 3.1.50, 3.1.51).</p> <p>Наличие указанных трещин свидетельствует о чрезмерных напряжениях смятия в каменной кладке по причине недостаточной площади опирания балок на стену и отсутствия распределительных пластин, посредством которых происходит более равномерное распределение и передача усилий от балки на конструкцию стены.</p> | <p>Требуется выполнить усиление опорных узлов всех металлических балок покрытия в местах их опирания на наружную кирпичную стену по оси А и на кирпичные пилястры. Усиление выполнить посредством увеличения площади опирания балки путем подведения дополнительной опоры, выполненной из металлических элементов с ее закреплением к кирпичной стене в месте опирания балки.</p> <p>Требуется выполнить усиление верхних участков пилястр, расположенных по оси Д, стальной или железобетонной обоймой.</p> <p>Реализацию усиления выполнять в соответствии с проектом, разработанным специализированной организацией.</p> |

| № трещины | Расположение трещины | Характеристики трещины |
|---|---|---|
| 6,7 | Стена по оси А, на участке между осями 2-3, внутри помещения. Участок опирания спаренных двутавровых металлических балок покрытия на кирпичную стену. | Вертикальные наклонные несквозные трещины шириной раскрытия до 0,5 мм, длиной до 1,2 м (Рис. 3.1.9). Техническое состояние участка стены – ограничено-работоспособное . |

Рис. 3.1.9. Трещины №6, 7 шириной раскрытия до 0,5 мм (вид изнутри)

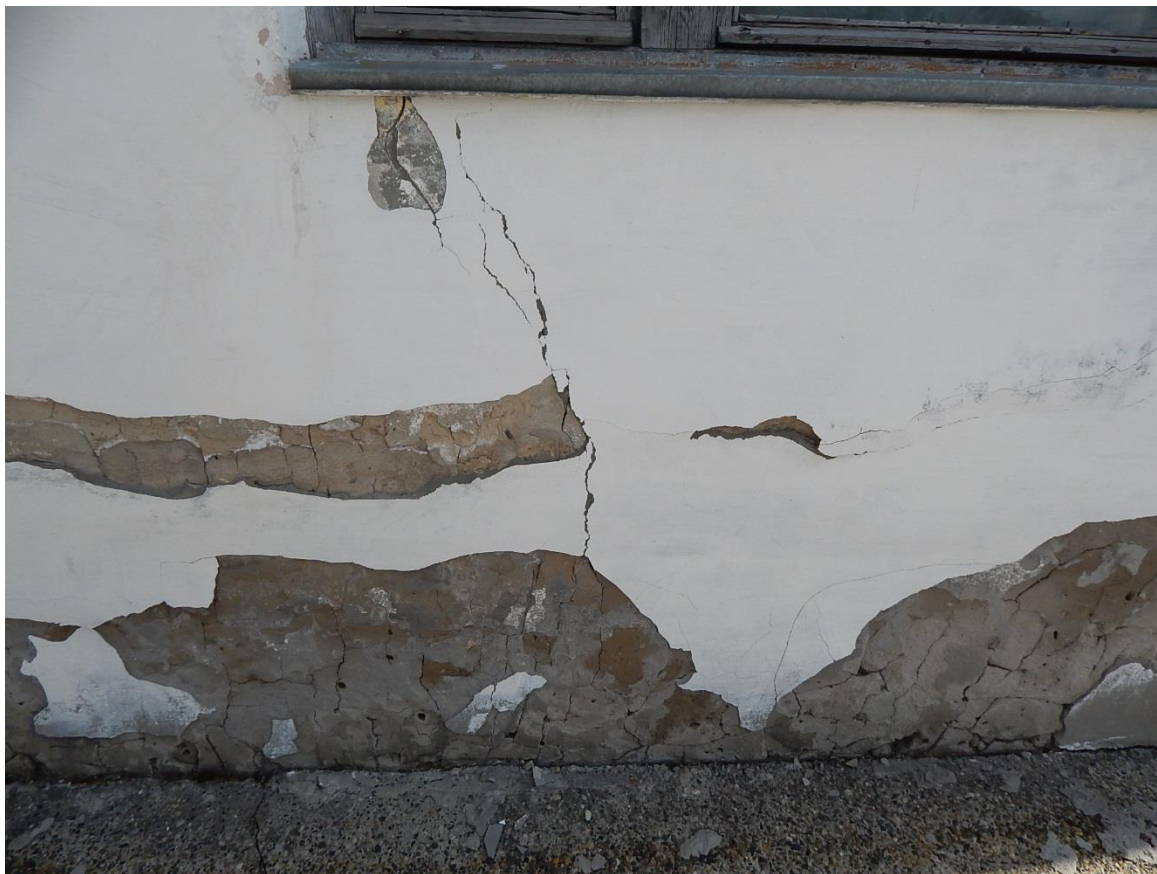
| № трещины | Расположение трещины | Характеристики трещины |
|---|---|---|
| 8 | Фасад Д-А. Подоконная часть наружной стены. | Вертикальная наклонная сквозная трещина шириной раскрытия до 1 мм, длиной до 1,5 м (Рис. 3.1.10). Техническое состояние участка стены – ограничено-работоспособное . |

Рис. 3.1.10. Трещина №8 шириной раскрытия до 1 мм (вид с улицы)

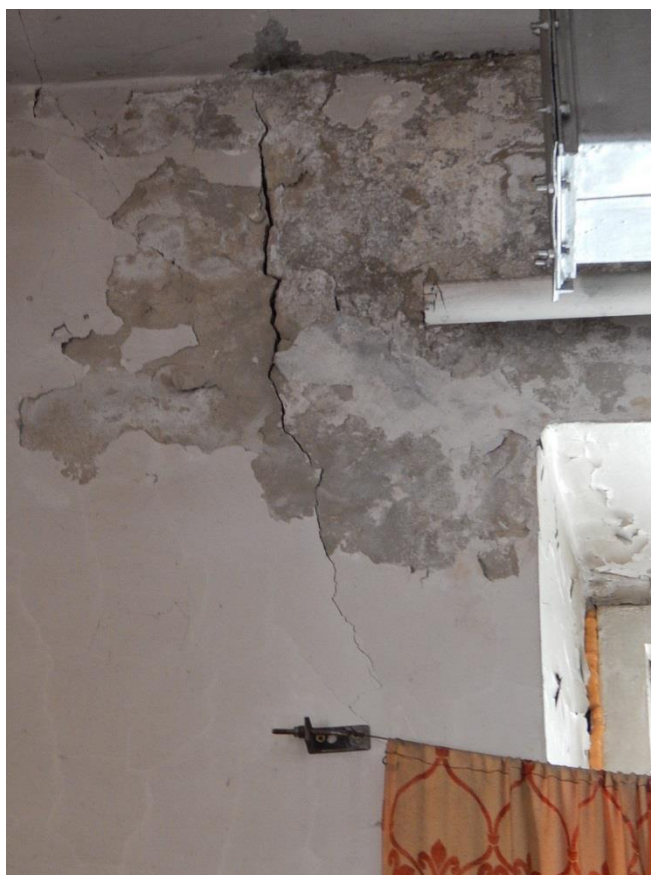
| № трещины | Расположение трещины | Характеристики трещины |
|---|---|---|
| 9 | Фасад Д-А. Верхняя часть наружной стены. | Вертикальная наклонная сквозная трещина шириной раскрытия до 1 мм, длиной до 2,0 м (Рис. 3.1.11). Техническое состояние участка стены – ограничено-работоспособное . |

Рис. 3.1.11. Трещина №9 шириной раскрытия до 1 мм (вид изнутри)

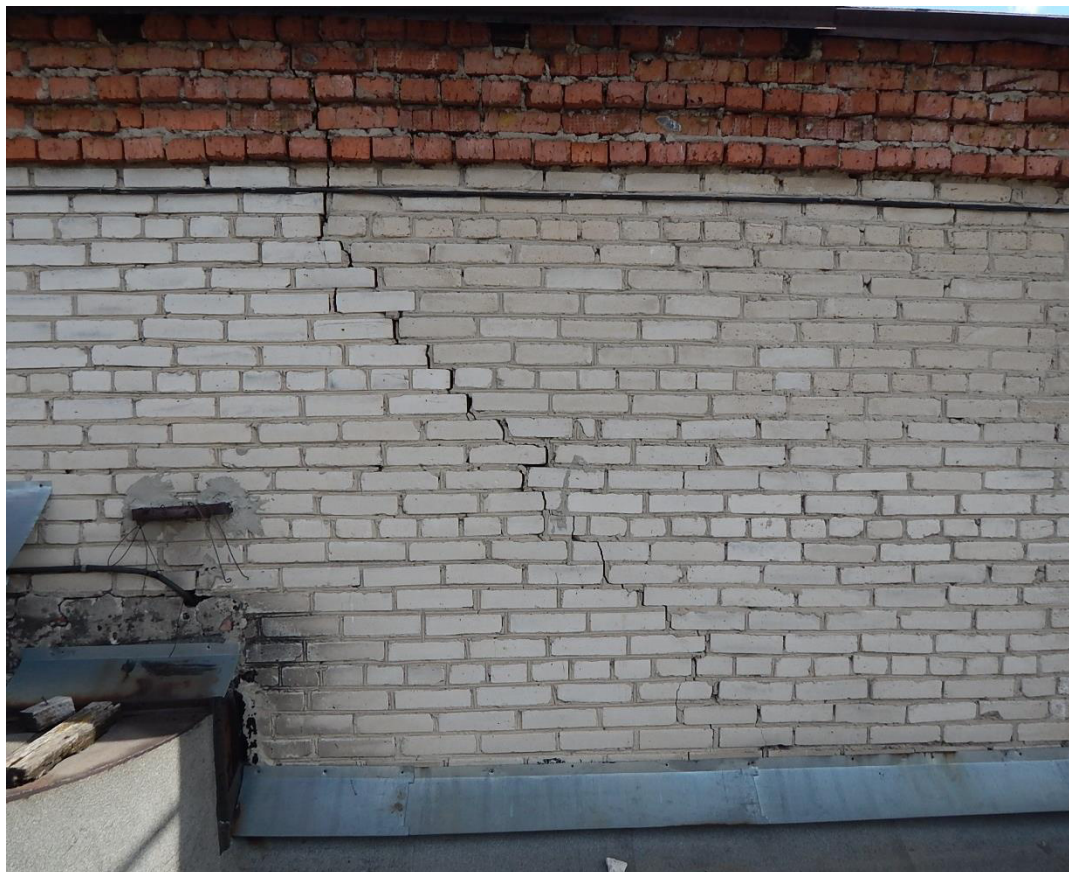
| № трещины | Расположение трещины | Характеристики трещины |
|---|---|---|
| 10 | Верхняя часть наружной стены по оси 2. | Вертикальная наклонная сквозная трещина шириной раскрытия до 5 мм, длиной до 3,0 м (Рис. 3.1.12, 3.1.13). Техническое состояние участка стены – ограничено-работоспособное . |

Рис. 3.1.12. Трещина №10 шириной раскрытия до 5 мм (вид с улицы)

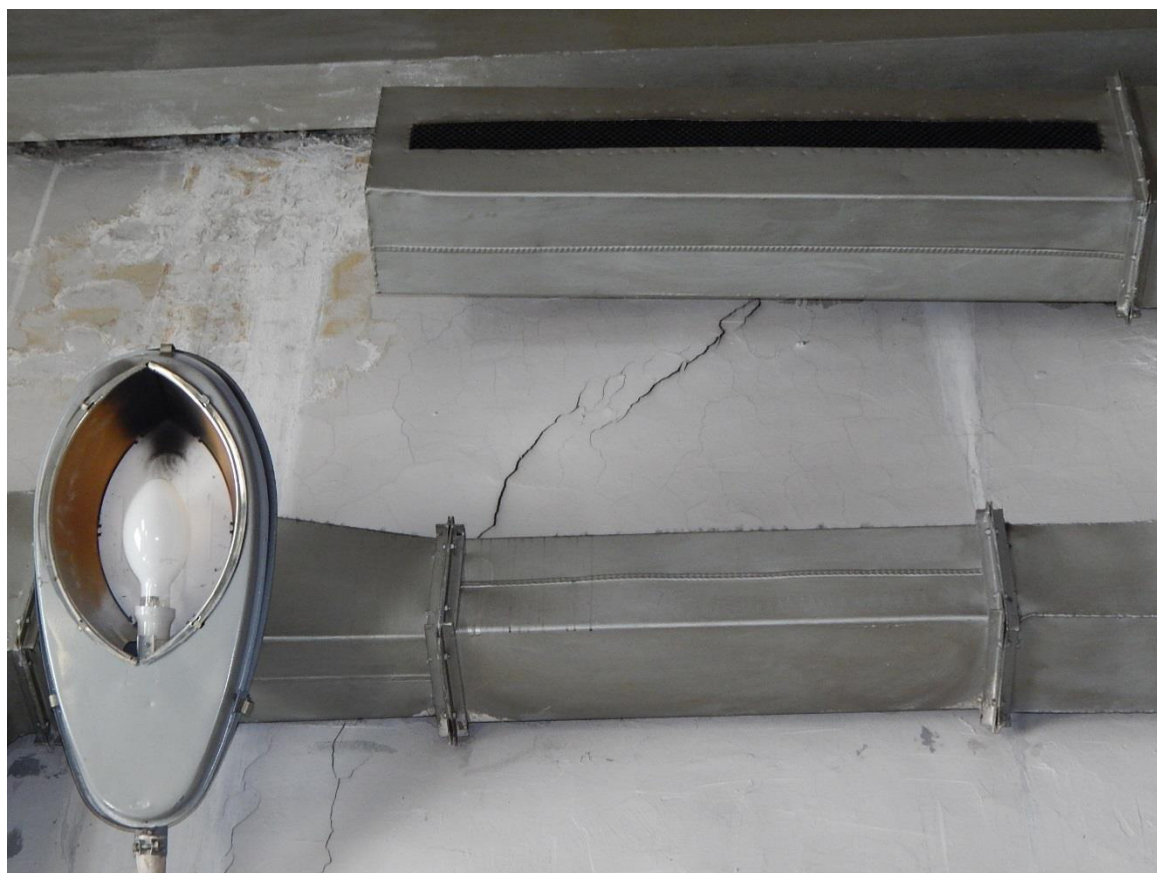
Рис. 3.1.13. Трещина №10 шириной раскрытия до 5 мм (вид изнутри)

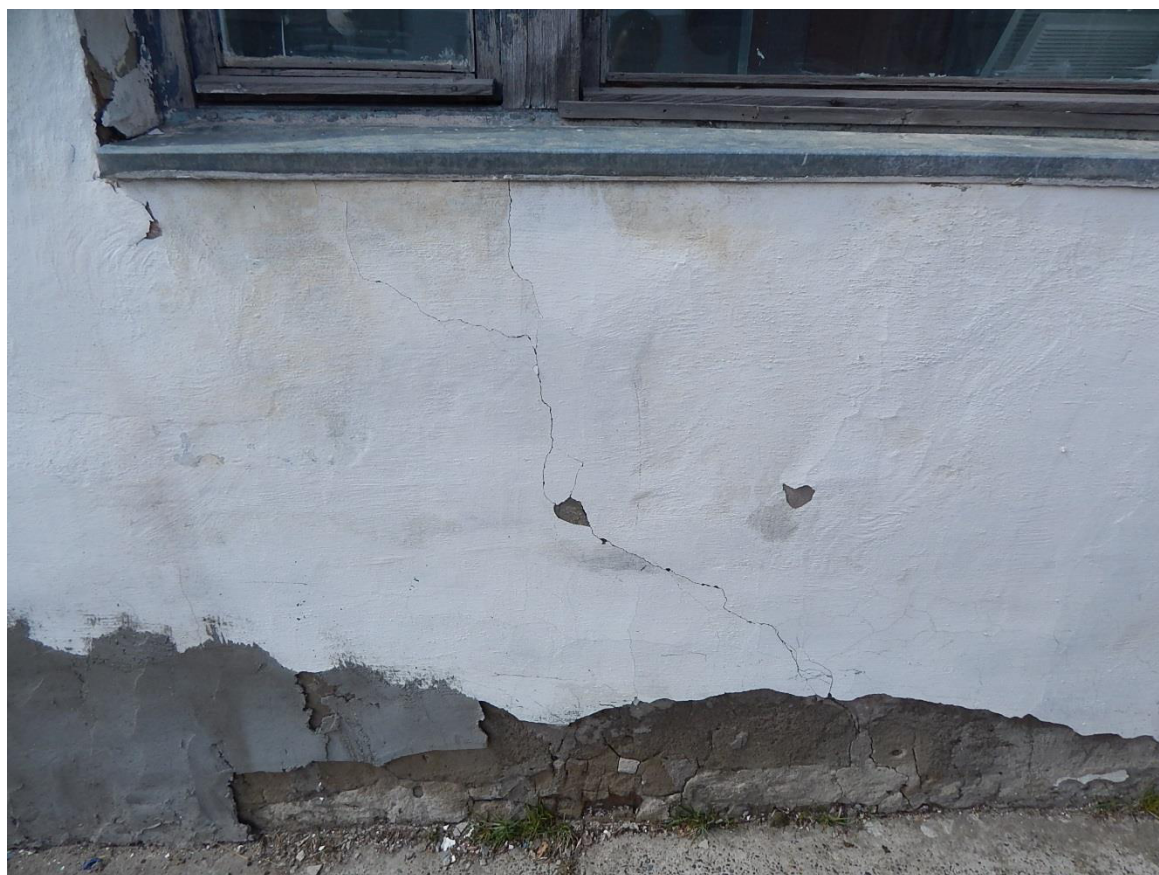
| 12 | Фасад А-Д. Подоконная часть наружной стены (под оконным проемом 1-го этажа). | Вертикальная наклонная сквозная трещина шириной раскрытия до 0,5 мм, длиной до 1,5 м (Рис. 3.1.15). Техническое состояние участка стены – ограничено-работоспособное . |

Рис. 3.1.15. Трещина №12 шириной раскрытия до 0,5 мм (вид с улицы)

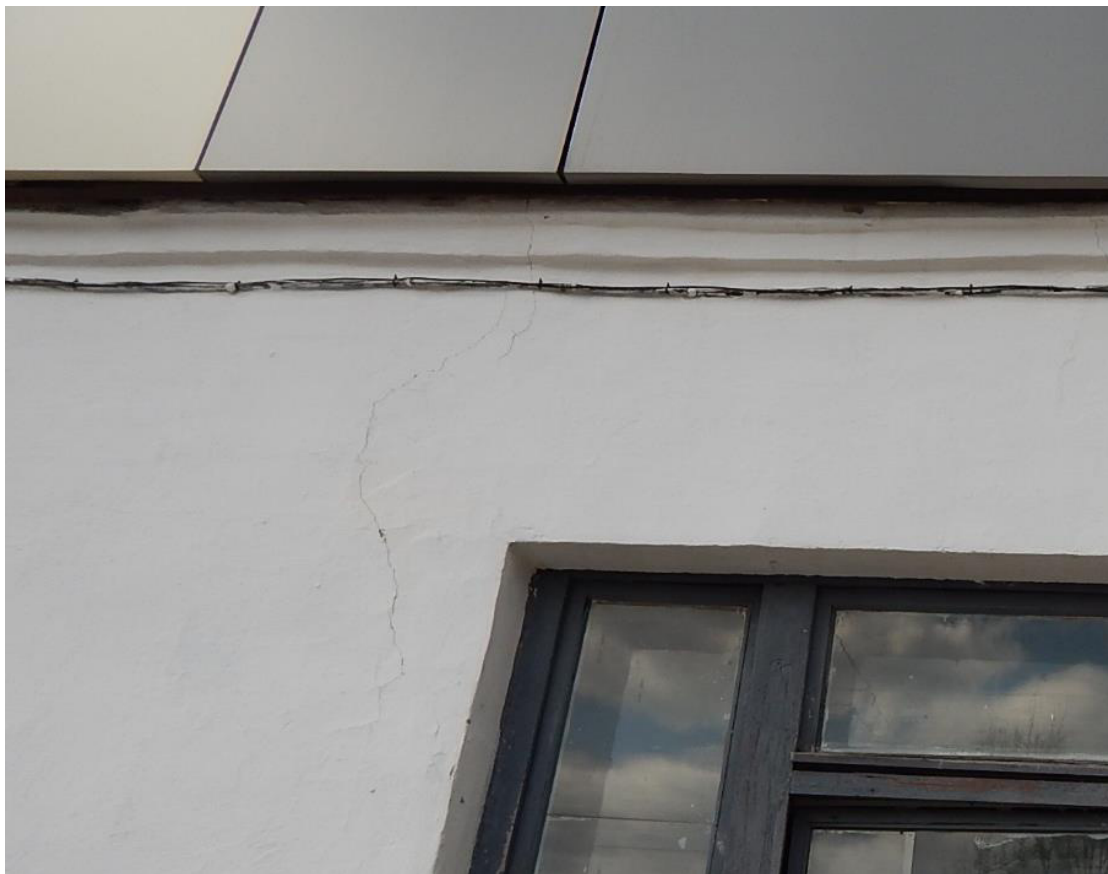
| 13 | Фасад А-Д. Над оконным проемом 1-го этажа, слева. | Вертикальная наклонная сквозная трещина шириной раскрытия до 0,5 мм, длиной до 1,2 м (Рис. 3.1.16). Техническое состояние участка стены – ограничено-работоспособное . |

Рис. 3.1.16. Трещина №13 шириной раскрытия до 0,5 мм (вид с улицы)

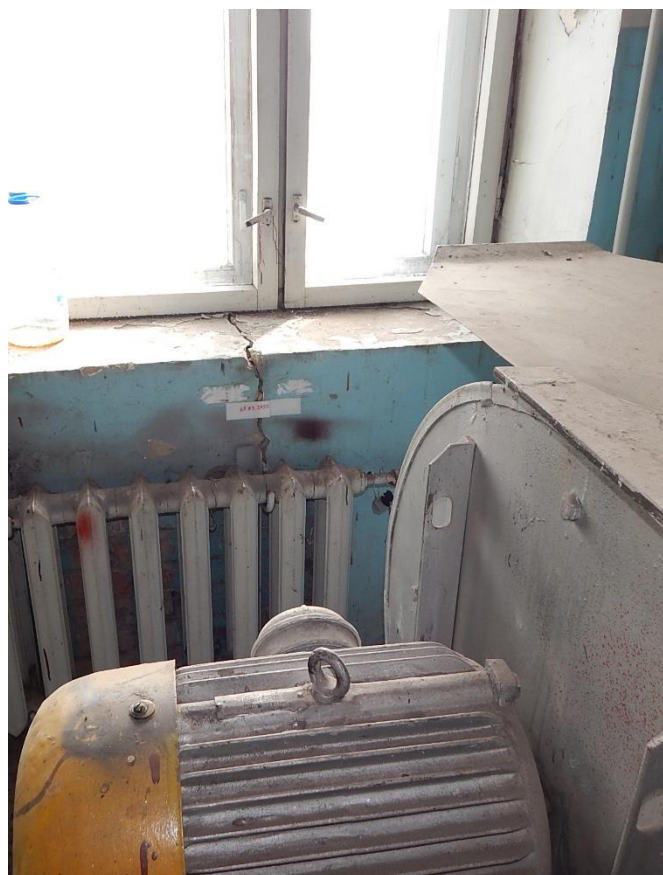
Рис. 3.1.17. Трещина №14 шириной раскрытия до 12 мм (вид изнутри)

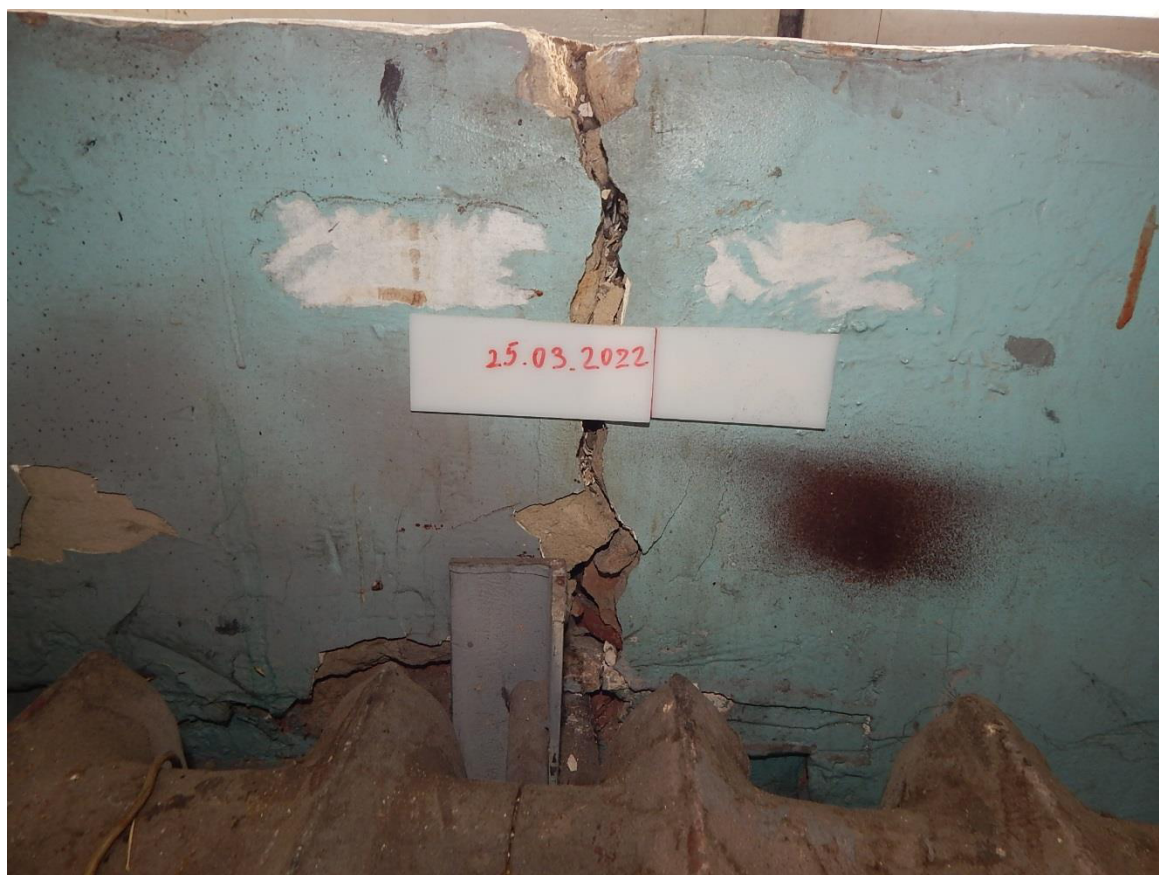
Рис. 3.1.19. Трещина №14 шириной раскрытия до 12 мм (вид изнутри). Устройство пластикового маячка

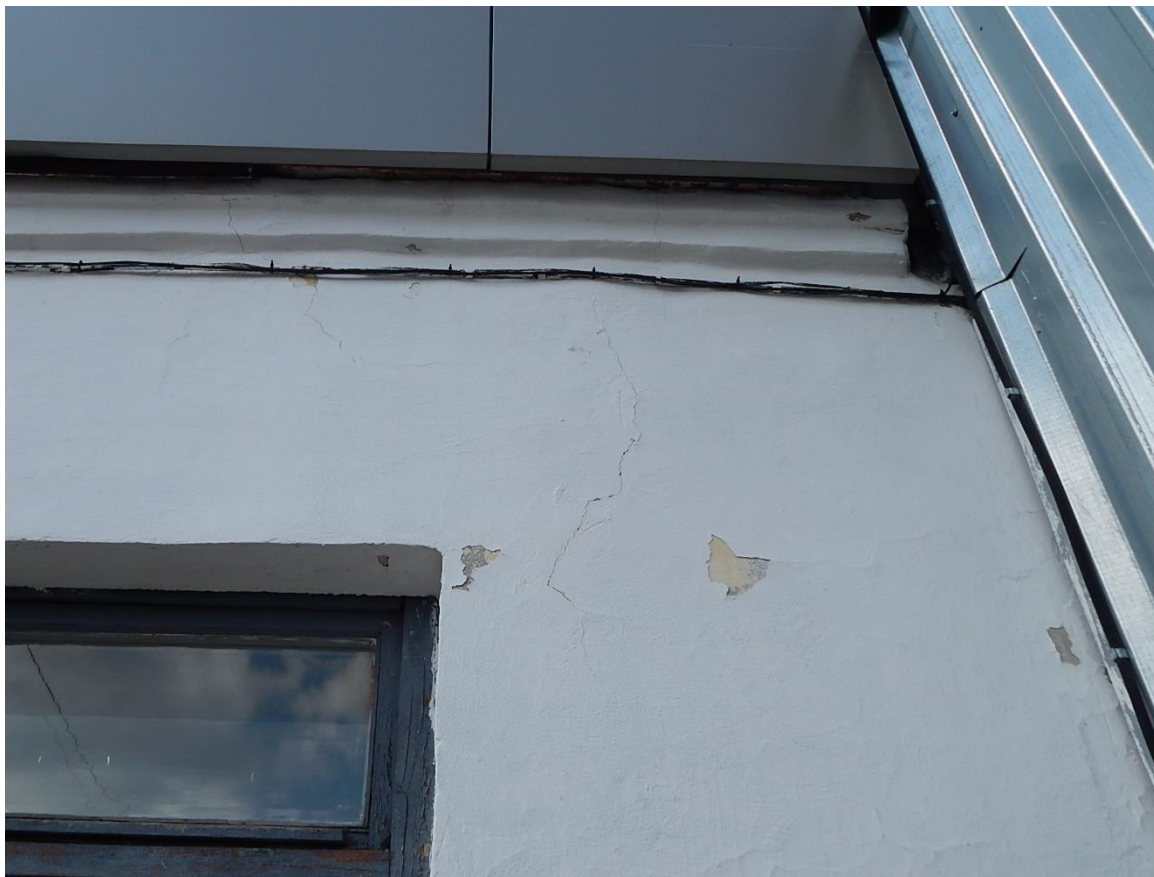
Рис. 3.1.20. Трещина №15 шириной раскрытия до 0,5 мм (вид с улицы)

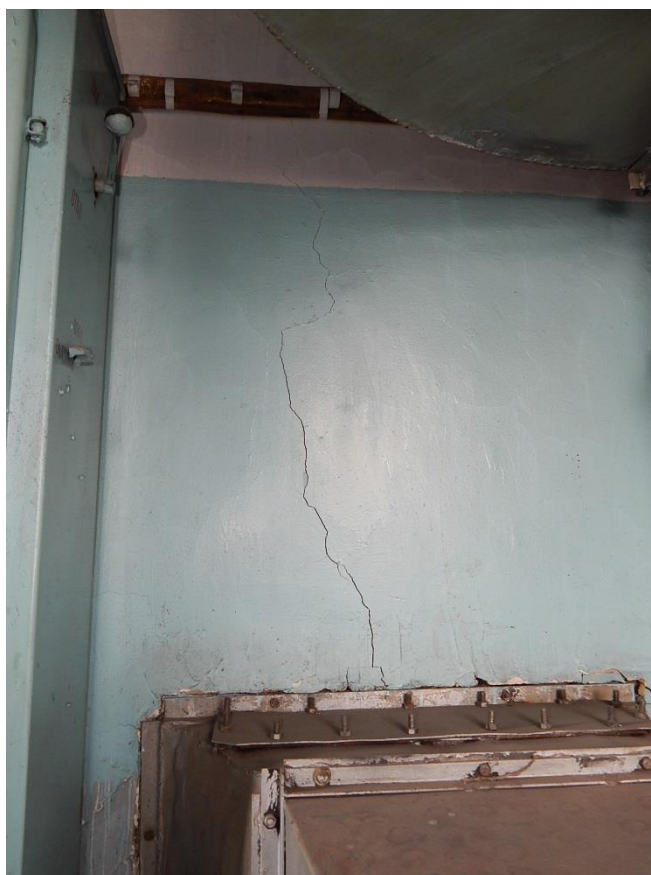
Рис. 3.1.23. Трещина №18 шириной раскрытия до 1,5 мм (вид из помещения вентиляционной)

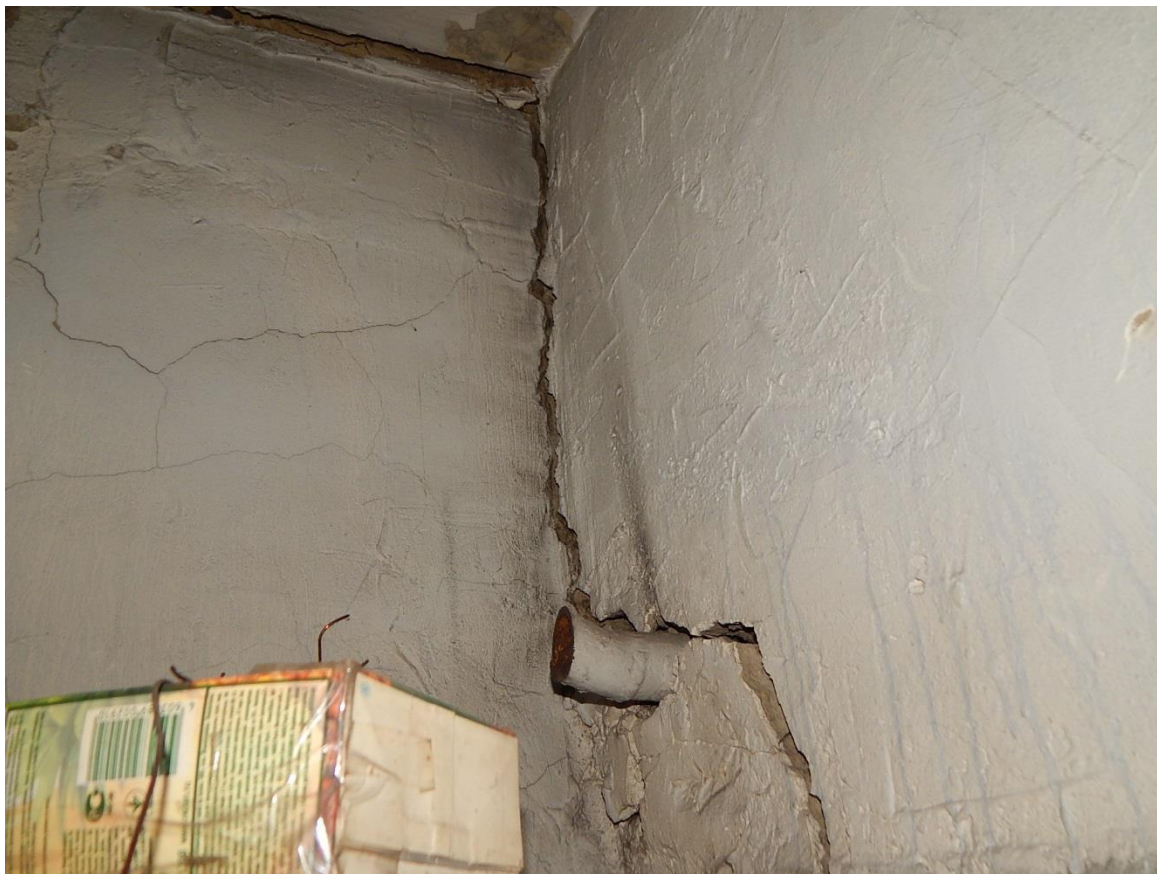
Рис. 3.1.24. Трещина №19 шириной раскрытия до 15 мм (вид из помещения вентиляционной)

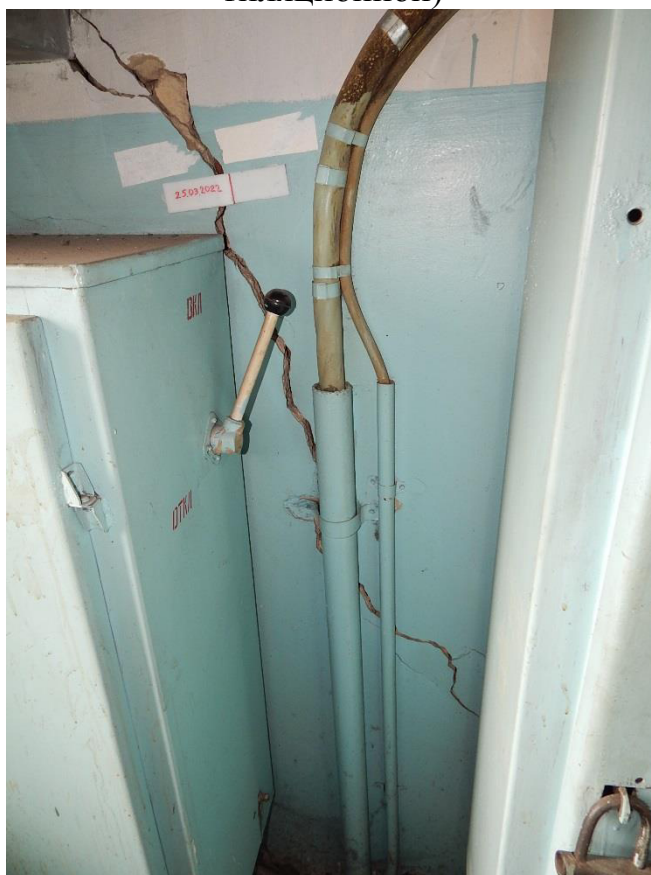
Рис. 3.1.25. Трещина №19 шириной раскрытия до 15 мм (вид из помещения вентиляционной)

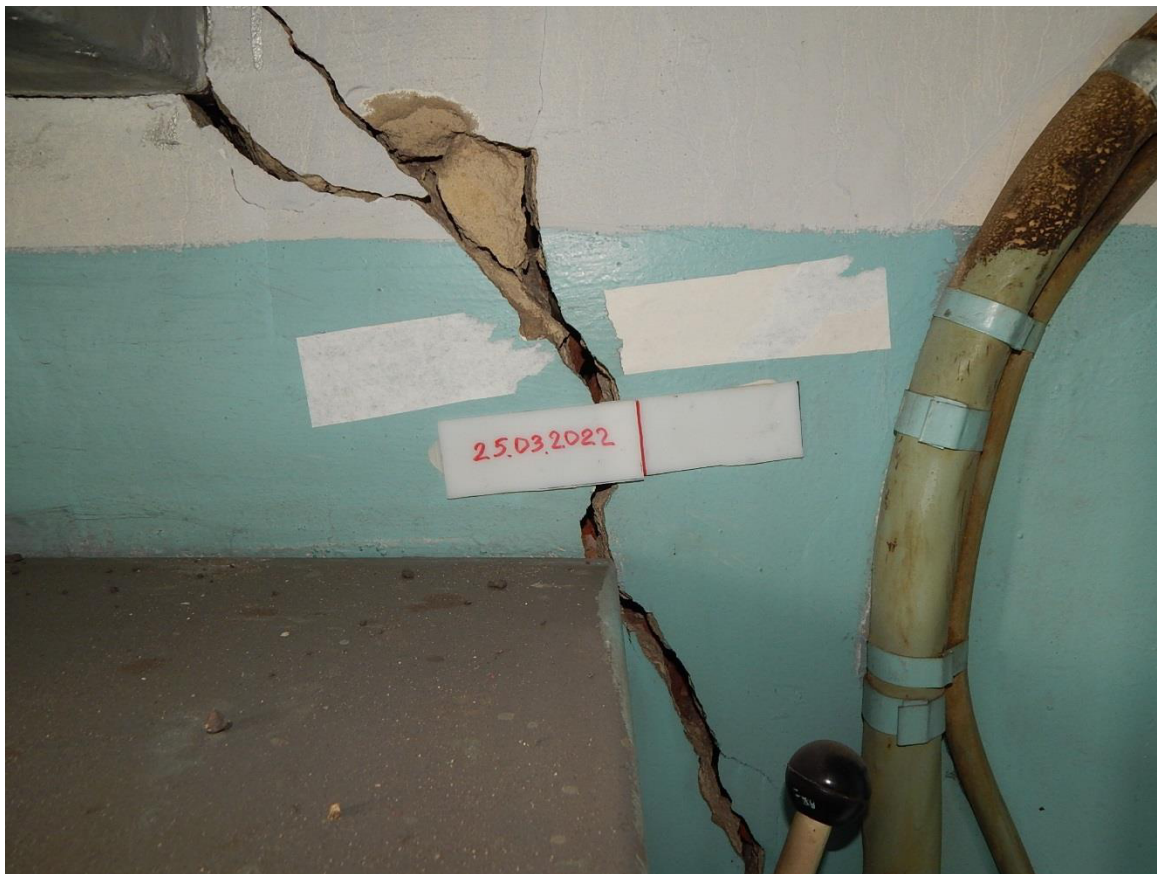
Рис. 3.1.26. Трещина №19 шириной раскрытия до 15 мм (вид из помещения вентиляционной). Устройство пластикового маячка

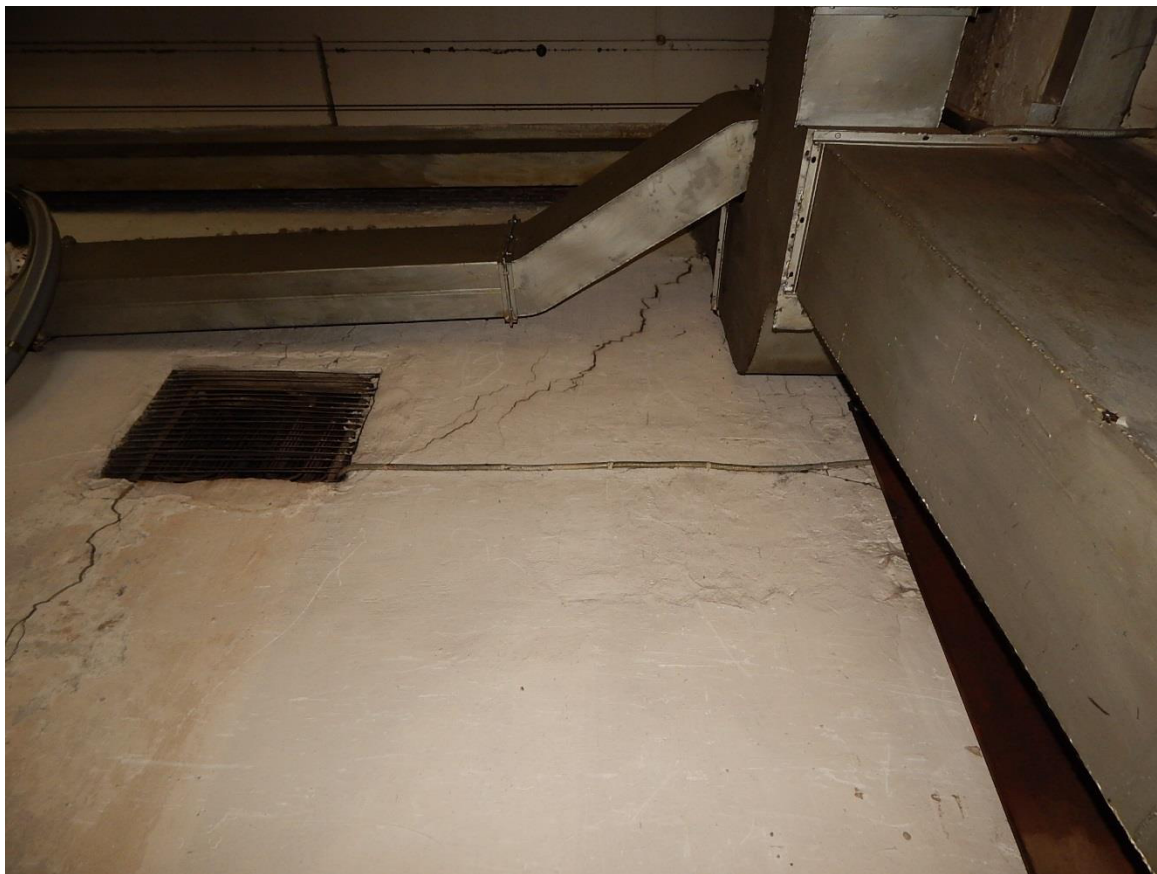
Рис. 3.1.28. Трещина №19 шириной раскрытия до 15 мм (вид из гаража)

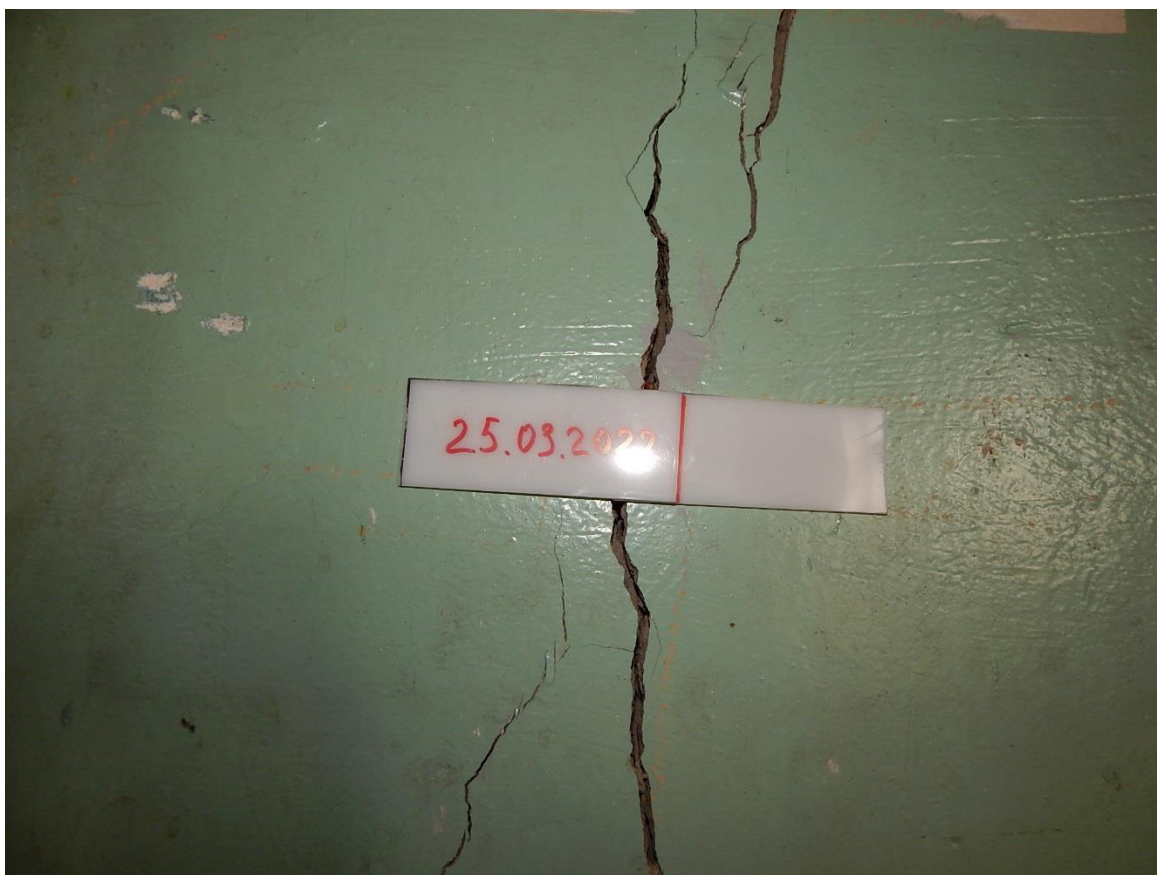
Рис. 3.1.29. Трещина №19 шириной раскрытия до 15 мм (вид из гаража). Устройство пластикового маячка
