ООО «НПО «СТРОЙЭКСПЕРТ»

ЗАКЛЮЧЕНИЕ

№ 05/22-01-ЗТО

ПО РЕЗУЛЬТАТАМ ЭКСПЕРТИЗЫ ТЕХНИЧЕСКОГО СОСТОЯНИЯ
ПРИСТРОЕННОГО ЗДАНИЯ В ОСЯХ А-Д/1-4, РАСПОЛОЖЕННОГО ПО
АДРЕСУ: ТОМСКАЯ ОБЛАСТЬ, Г. СЕВЕРСК, УЛ. МИРА, Д. 18Б, СТР. 4

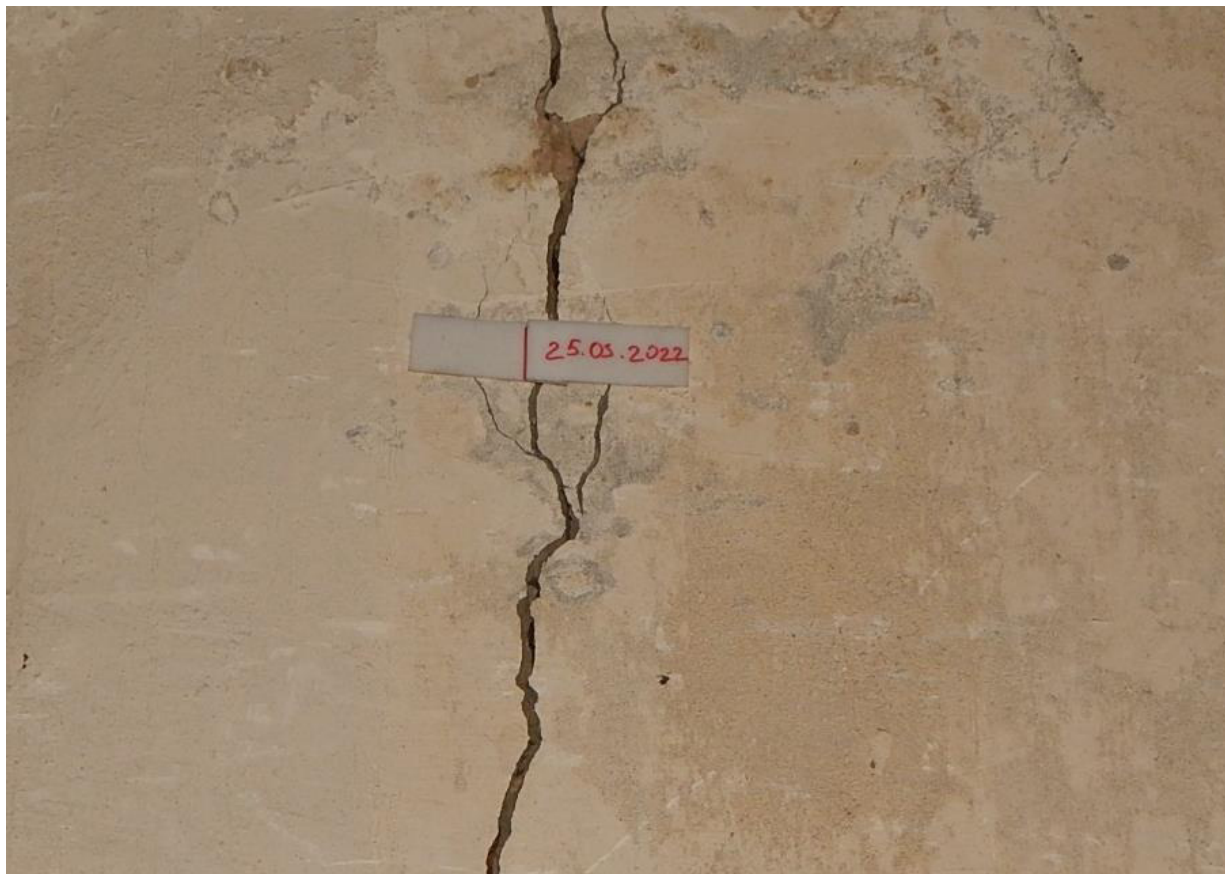
Рис. 3.1.30. Трещина №19 шириной раскрытия до 15 мм (вид из гаража). Устройство пластикового маячка

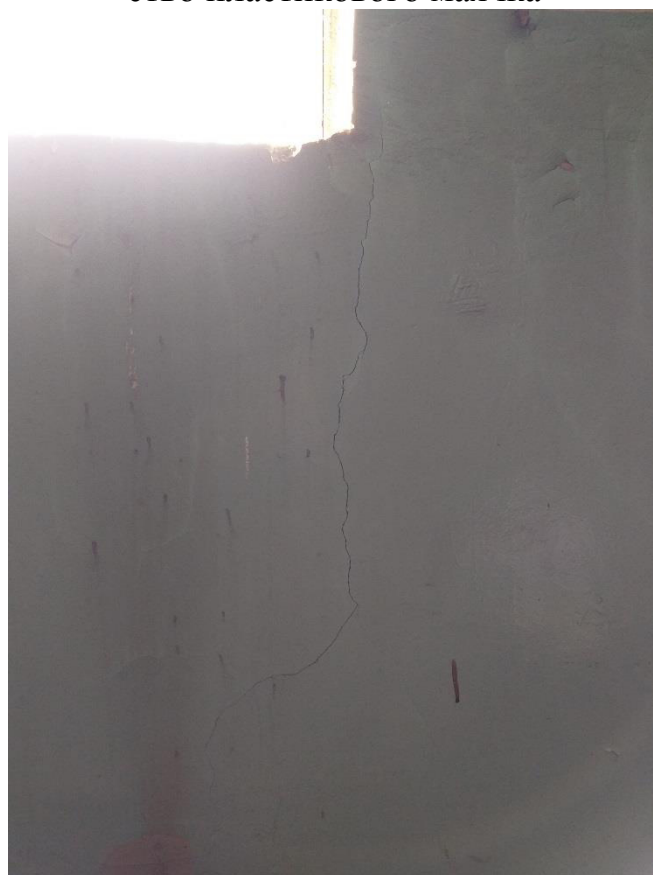
| 20 | Наружная стена по оси А. Подоконная часть наружной стены. | Вертикальная несквозная трещина шириной раскрытия до 0,5 мм, длиной до 1,0 м (Рис. 3.1.31). Трещина зафиксирована на внутренней поверхности стены. Техническое состояние участка стены – ограничено-работоспособное . |

Рис. 3.1.31. Трещина №20 шириной раскрытия до 0,5 мм (вид изнутри)

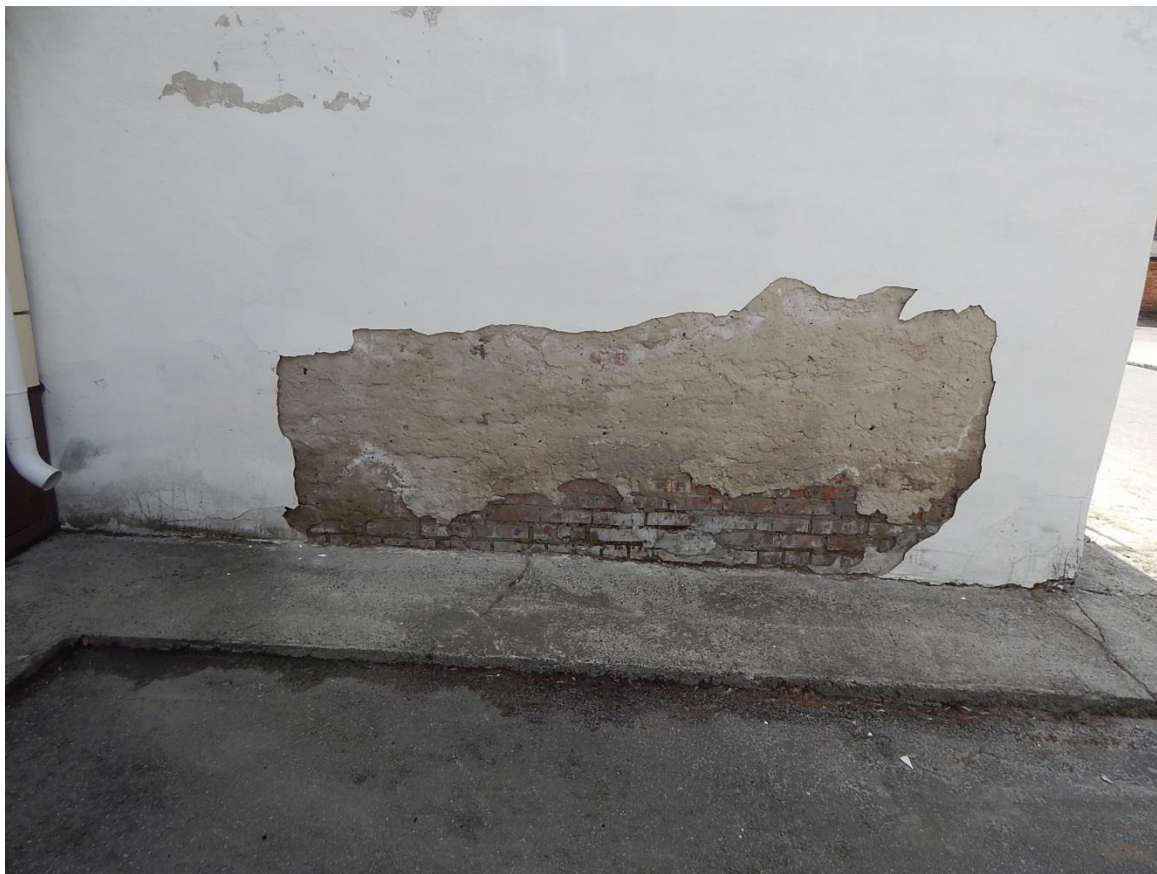
Рис. 3.1.32. Дефект в виде локального разрушения штукатурного слоя наружной отделки стен по фасаду 2-1

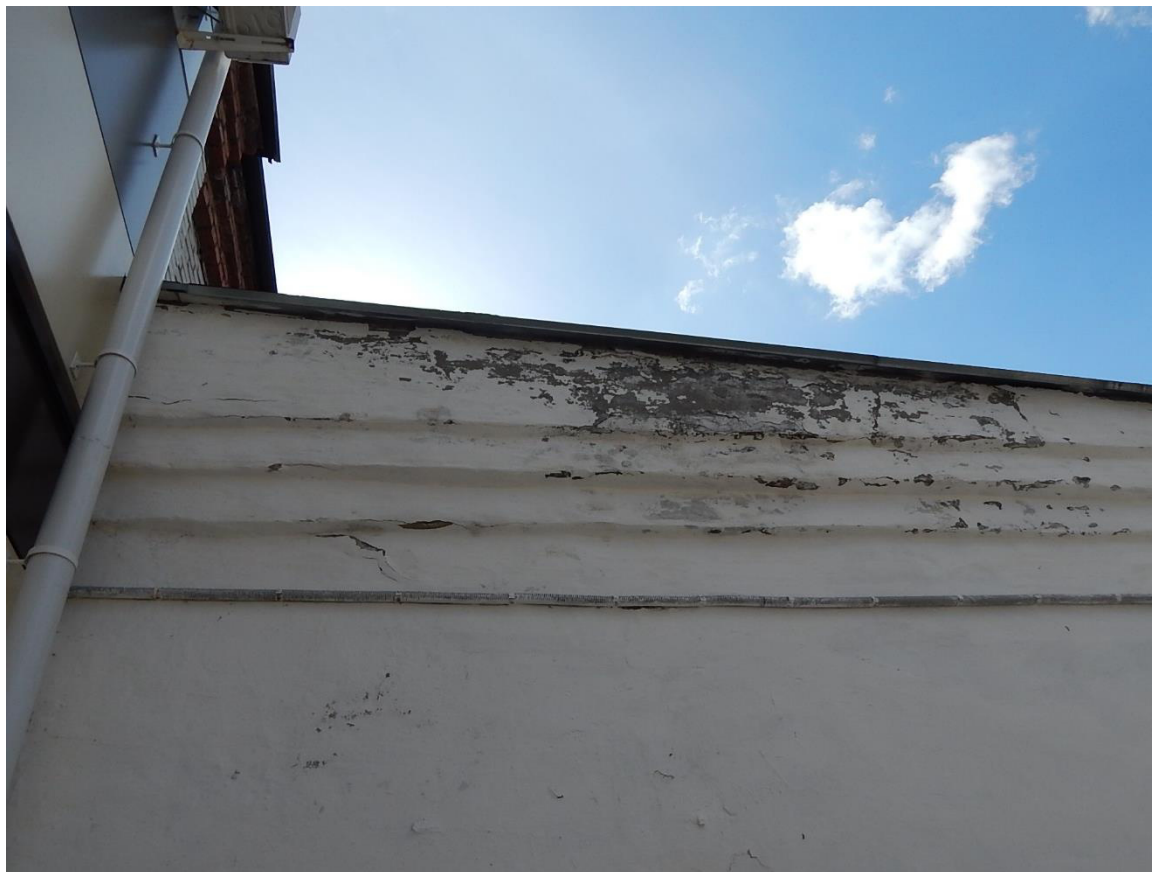
Рис. 3.1.34. Дефект в виде следов замачивания локального участка наружной стены по фасаду 2-1

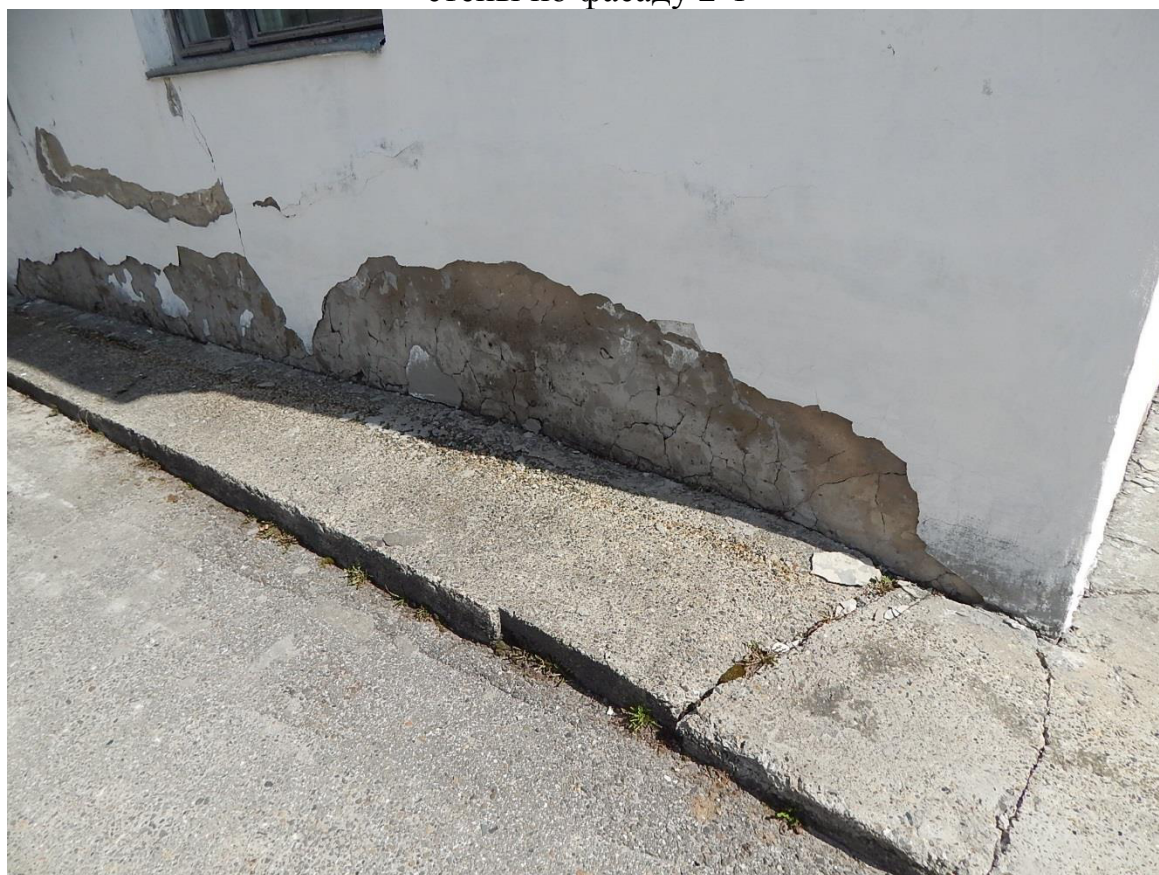
Рис. 3.1.35. Дефект в виде локального разрушения штукатурного слоя наружной отделки стен по фасаду Д-А

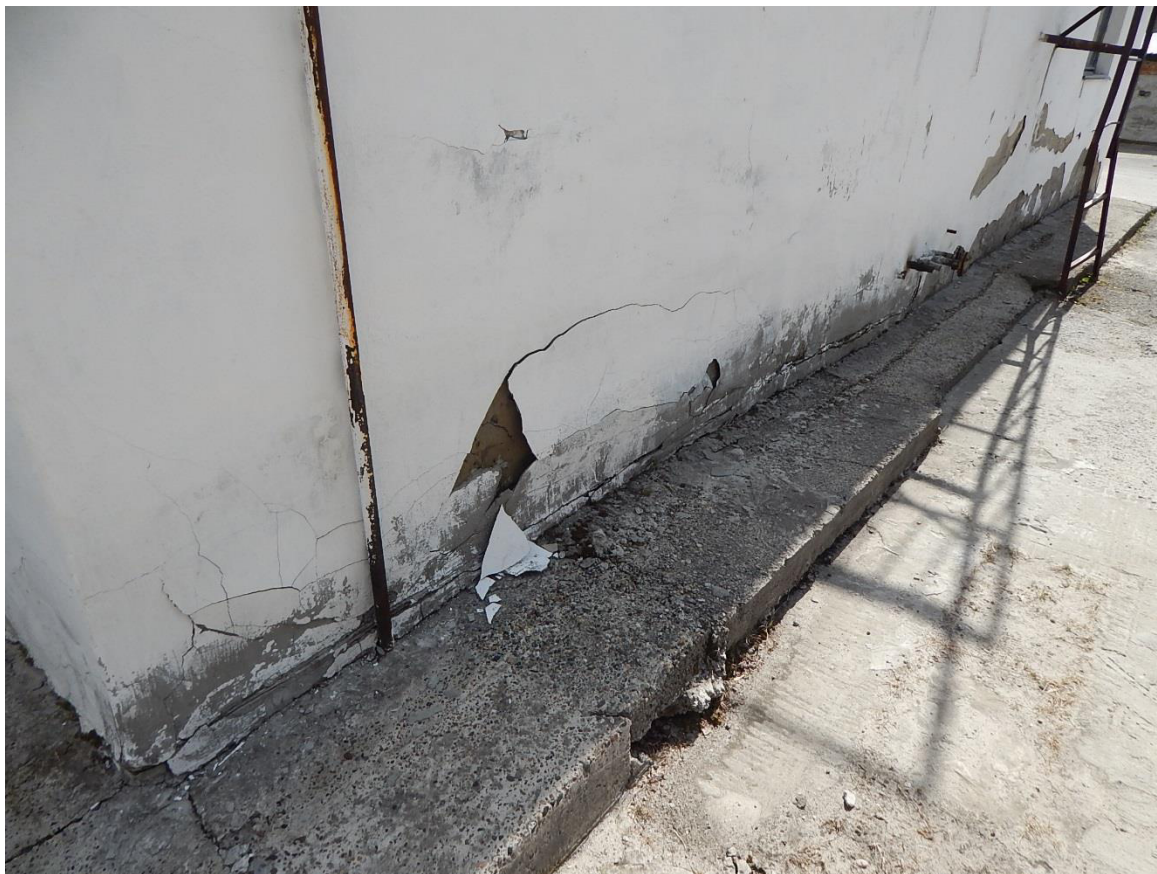
Рис. 3.1.36. Дефект в виде отслоения штукатурного слоя от поверхности наружной стены по фасаду Д-А

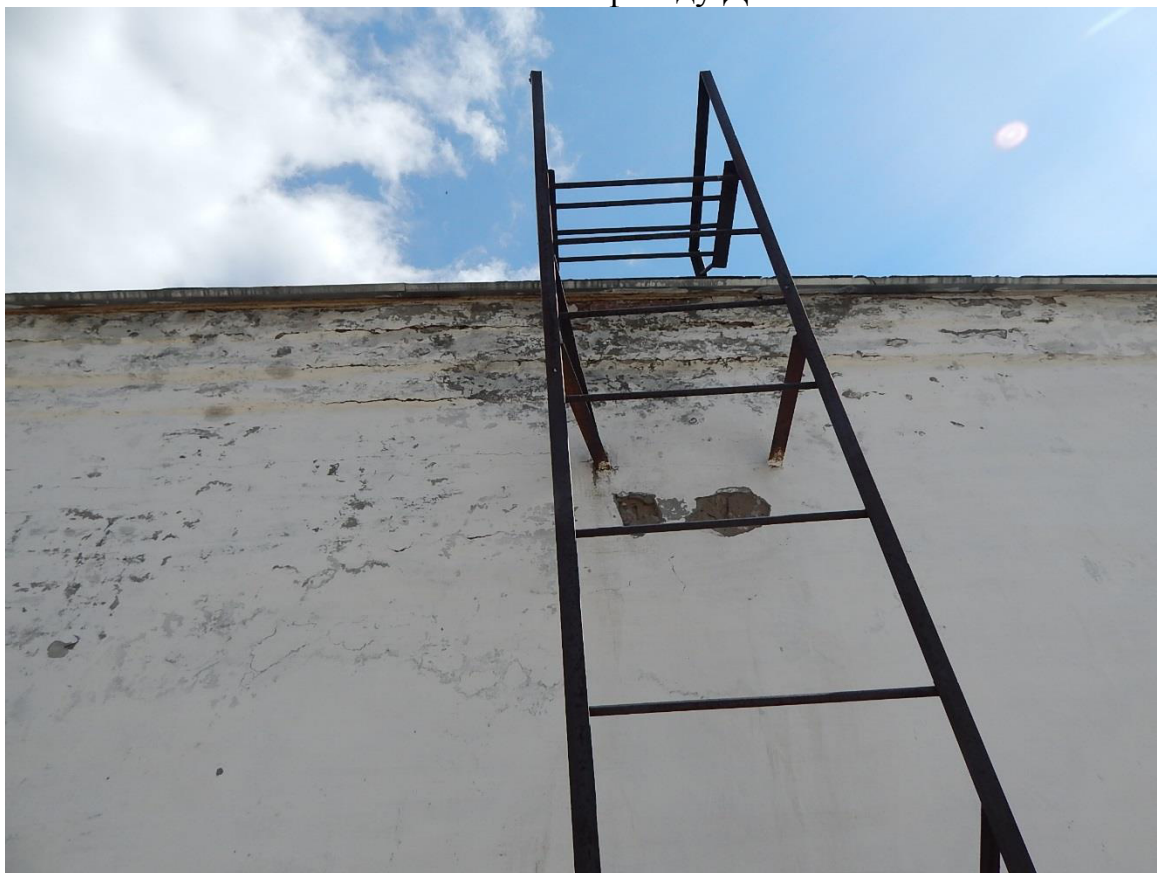
Рис. 3.1.37. Дефект в виде следов замачивания локального участка наружной стены по фасаду Д-А

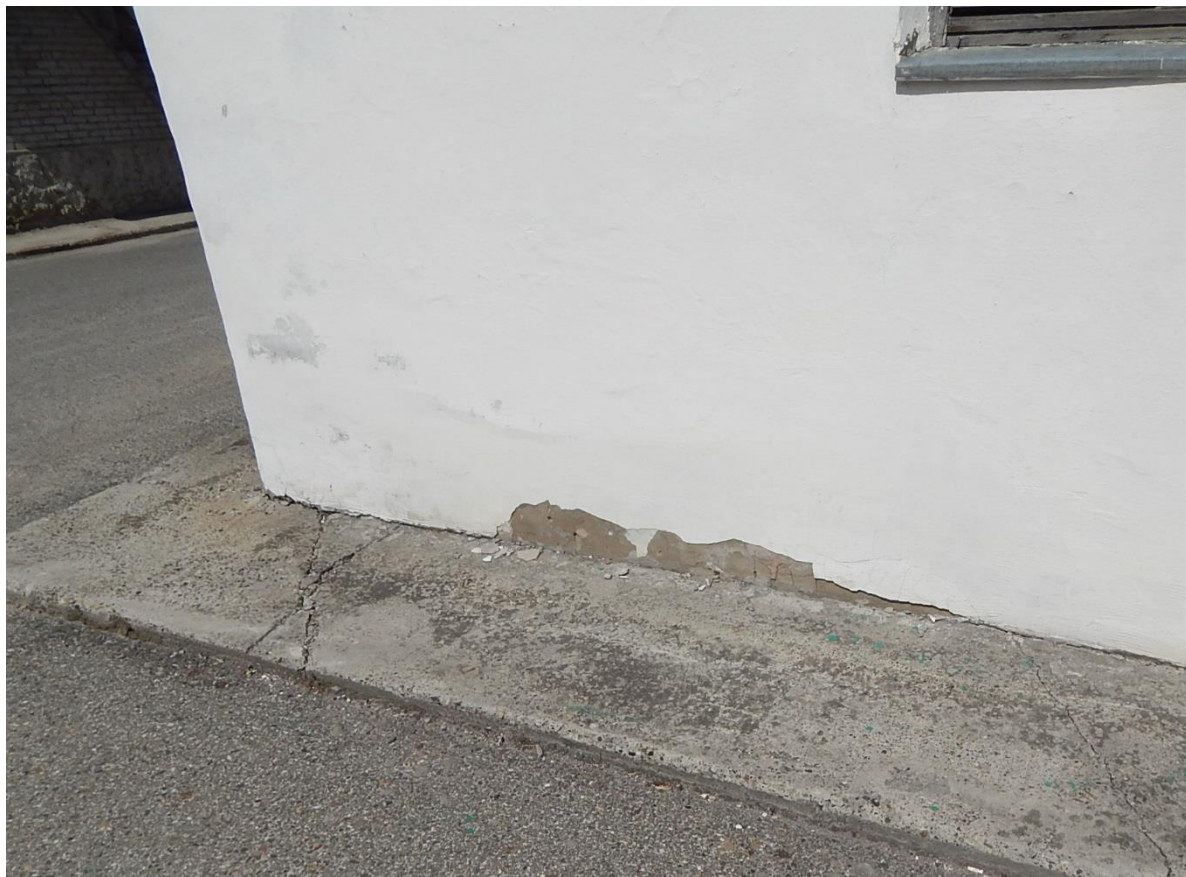
Рис. 3.1.38. Дефект в виде локального разрушения штукатурного слоя наружной отделки стен по фасаду 1-4

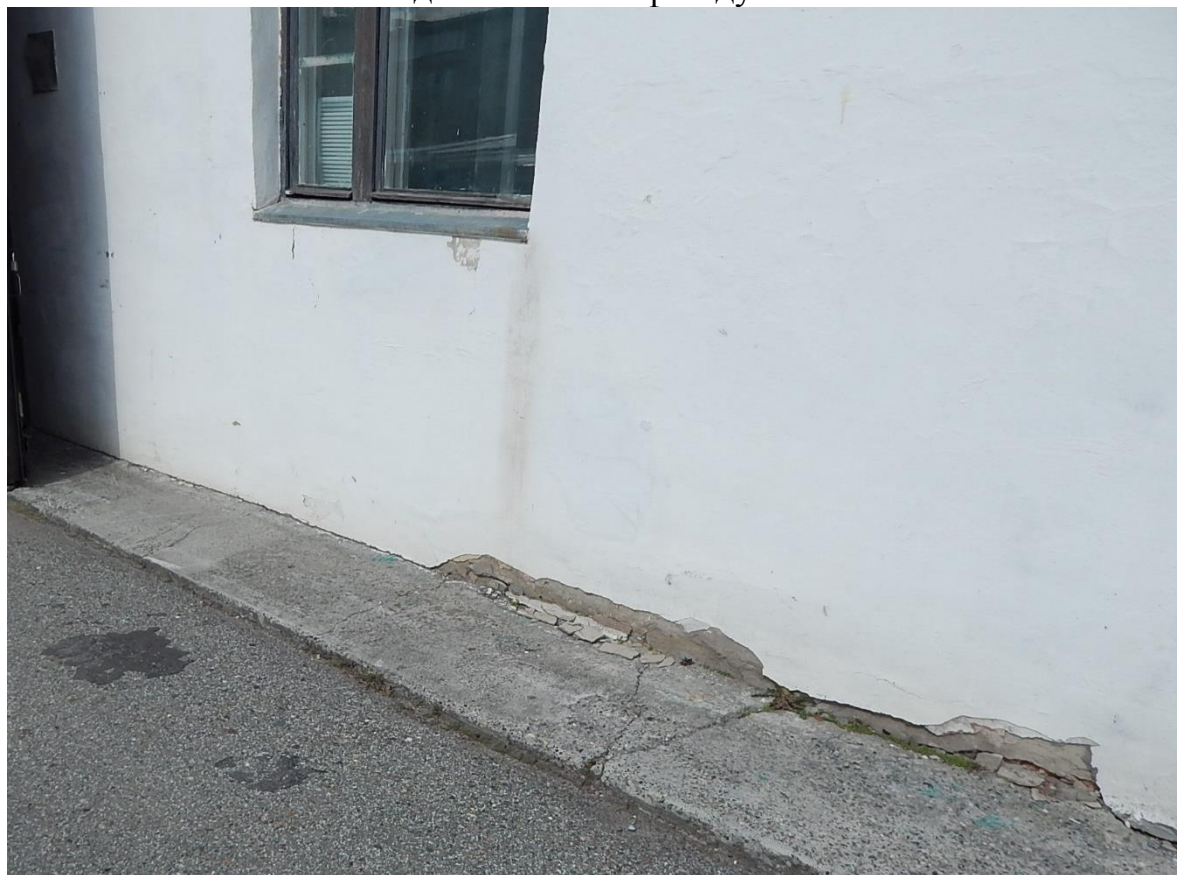
Рис. 3.1.39. Дефект в виде локального разрушения штукатурного слоя наружной отделки стен по фасаду 1-4

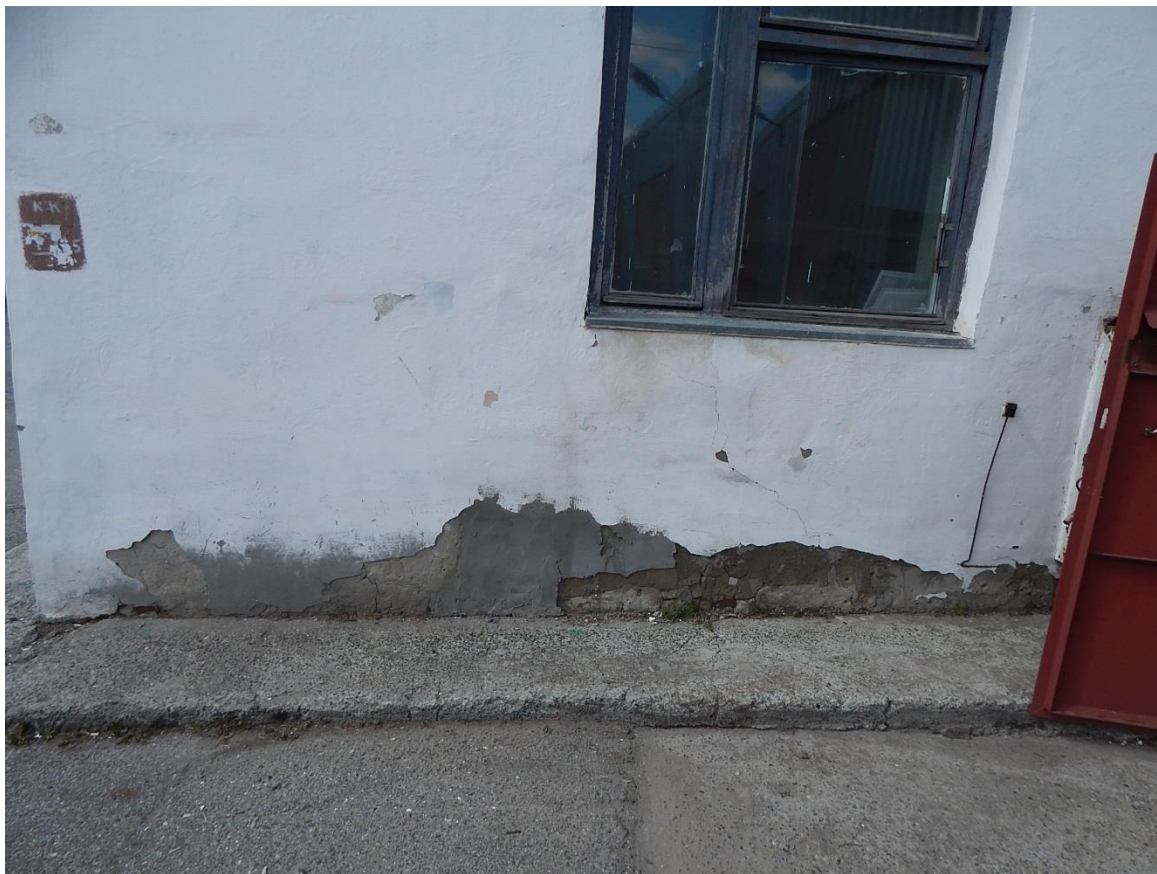
Рис. 3.1.40. Дефект в виде локального разрушения штукатурного слоя наружной отделки стен по фасаду А-Д

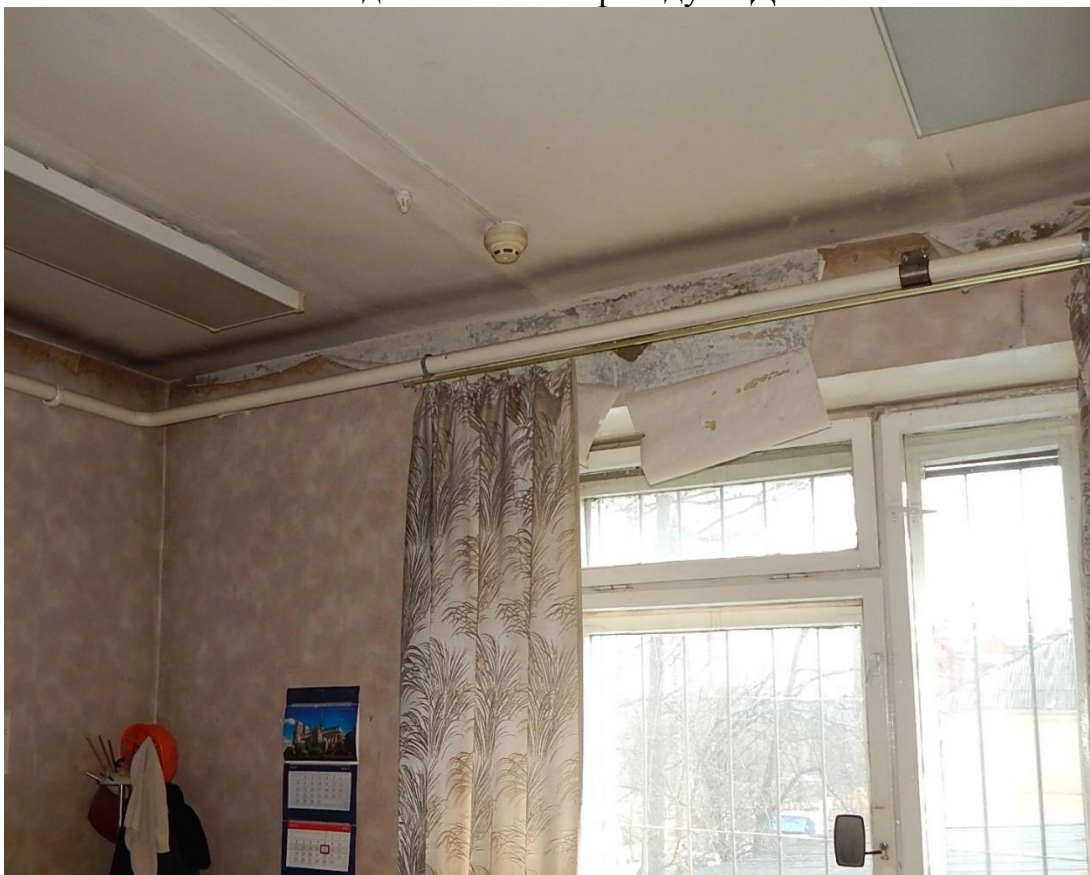
Рис. 3.1.41. Дефект в виде отслаивания обоев от поверхности стены

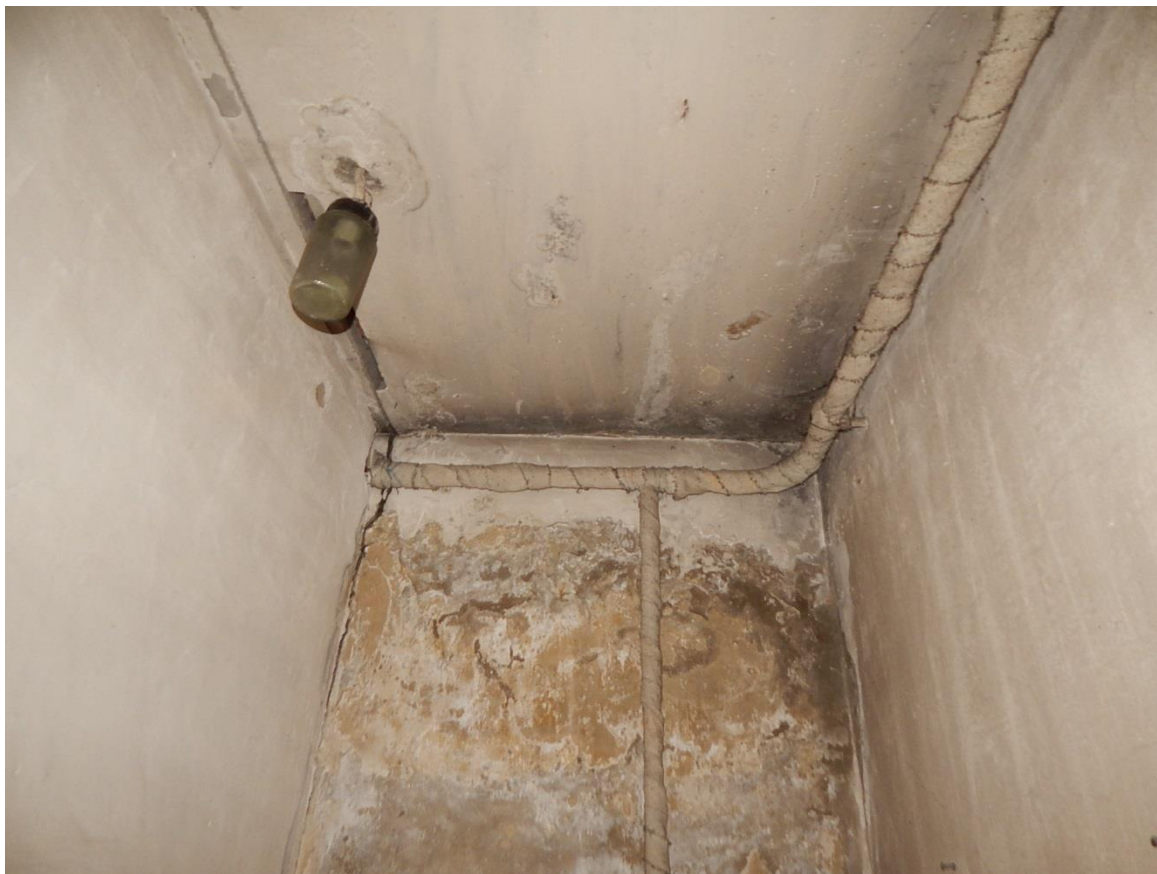
Рис. 3.1.42. Дефект в виде локального разрушения штукатурного слоя внутренней отделки стен

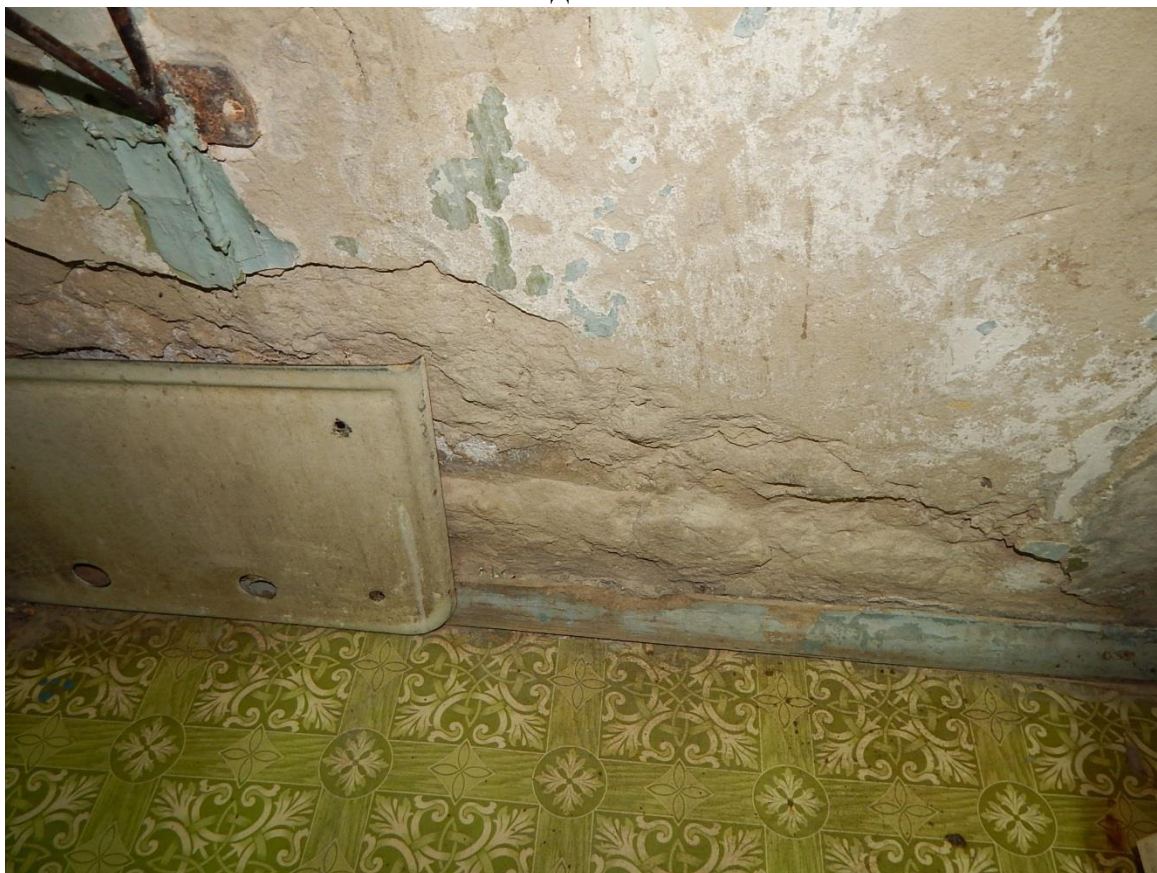
Рис. 3.1.43. Дефект в виде локального разрушения штукатурного слоя внутренней отделки стен

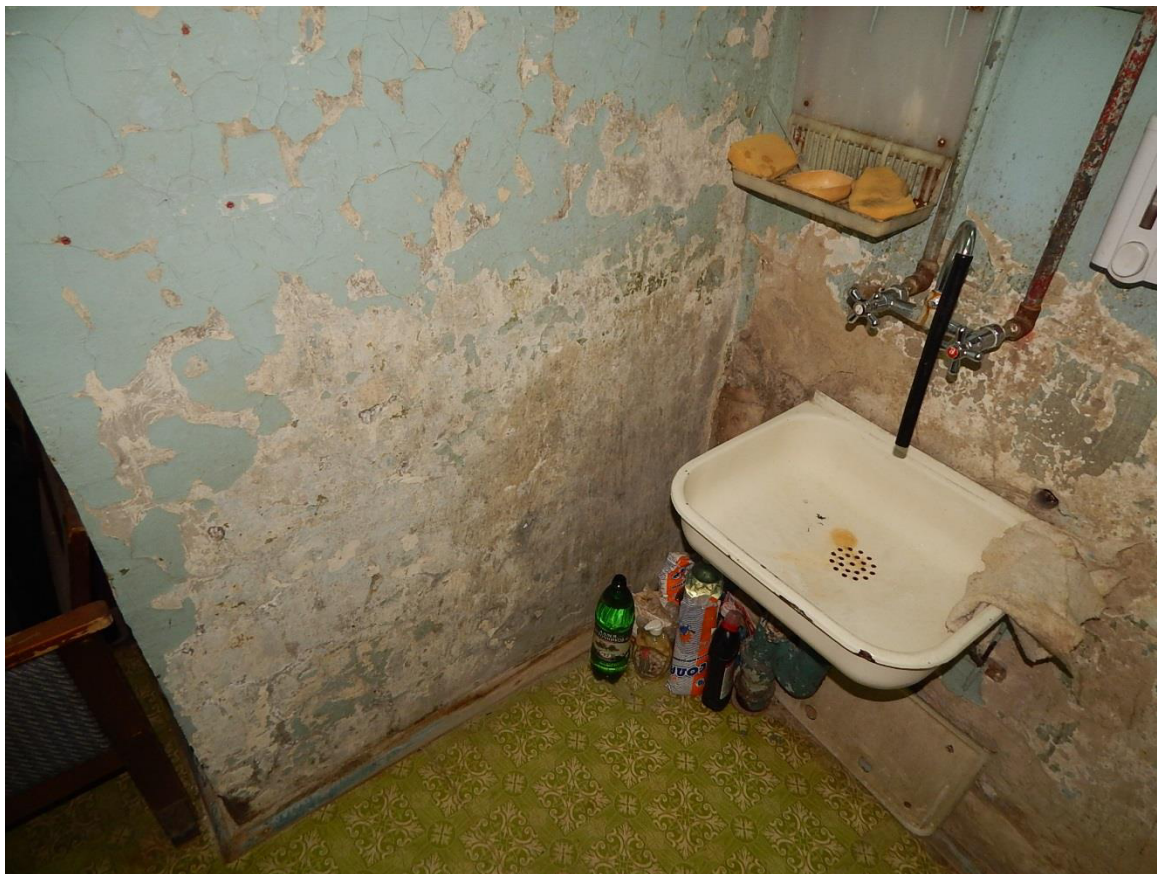
Рис. 3.1.44. Дефект в виде локального разрушения штукатурного слоя внутренней отделки стен

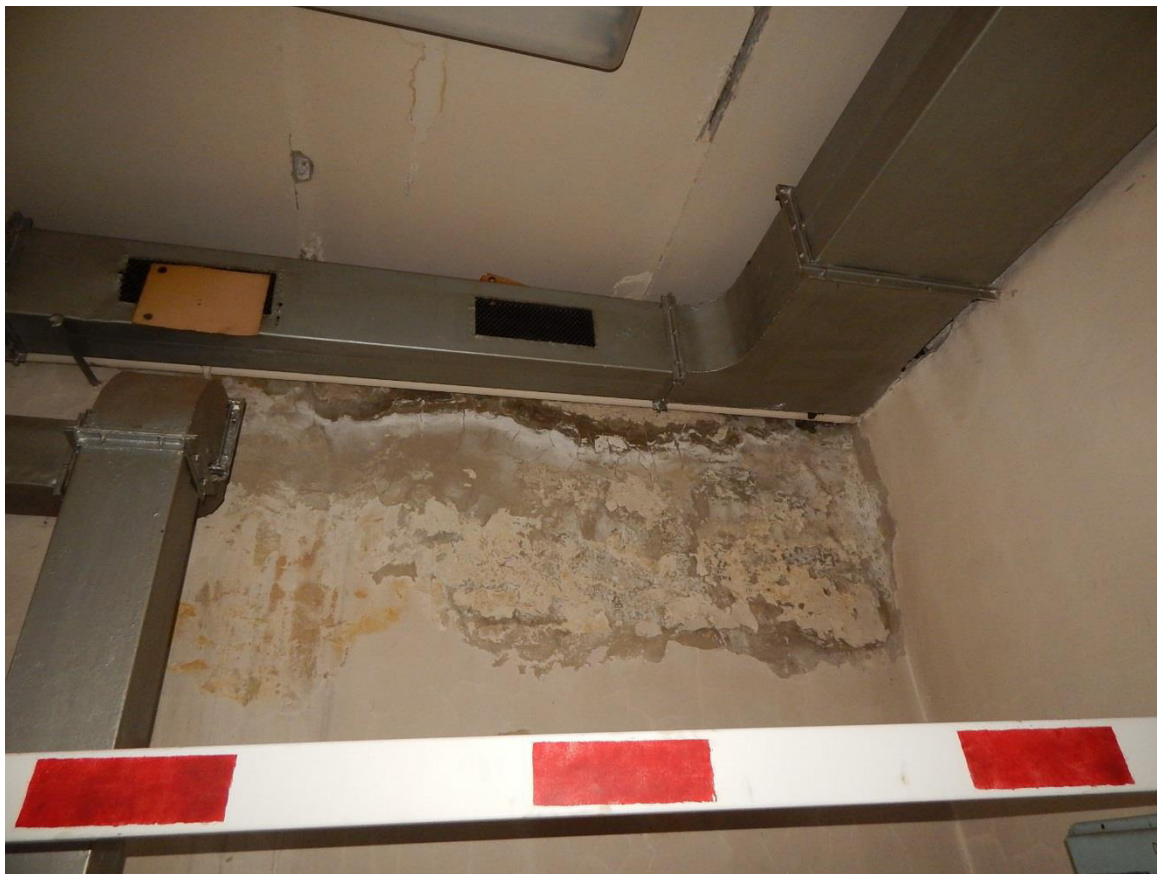
Рис. 3.1.46. Дефект в виде локального разрушения штукатурного слоя внутренней отделки стен

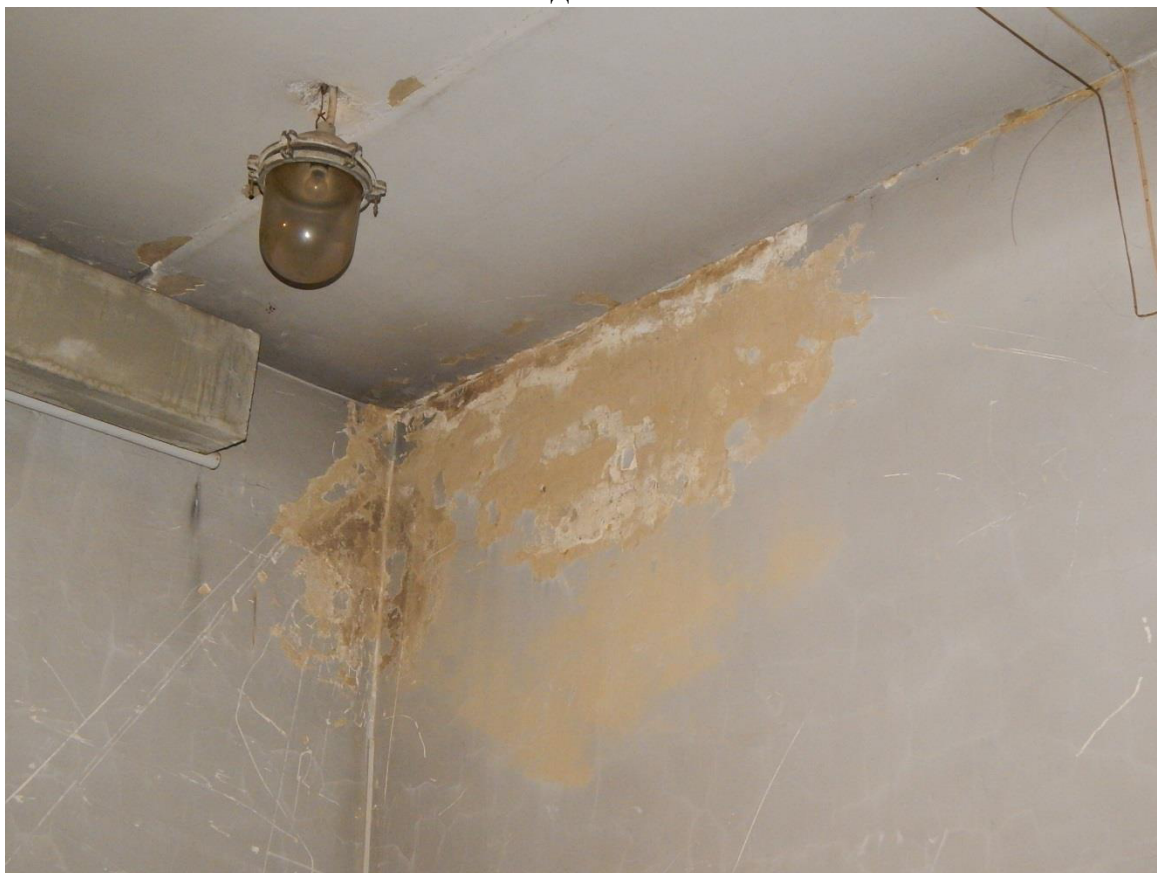
Рис. 3.1.47. Дефект в виде локального разрушения штукатурного слоя внутренней отделки стен

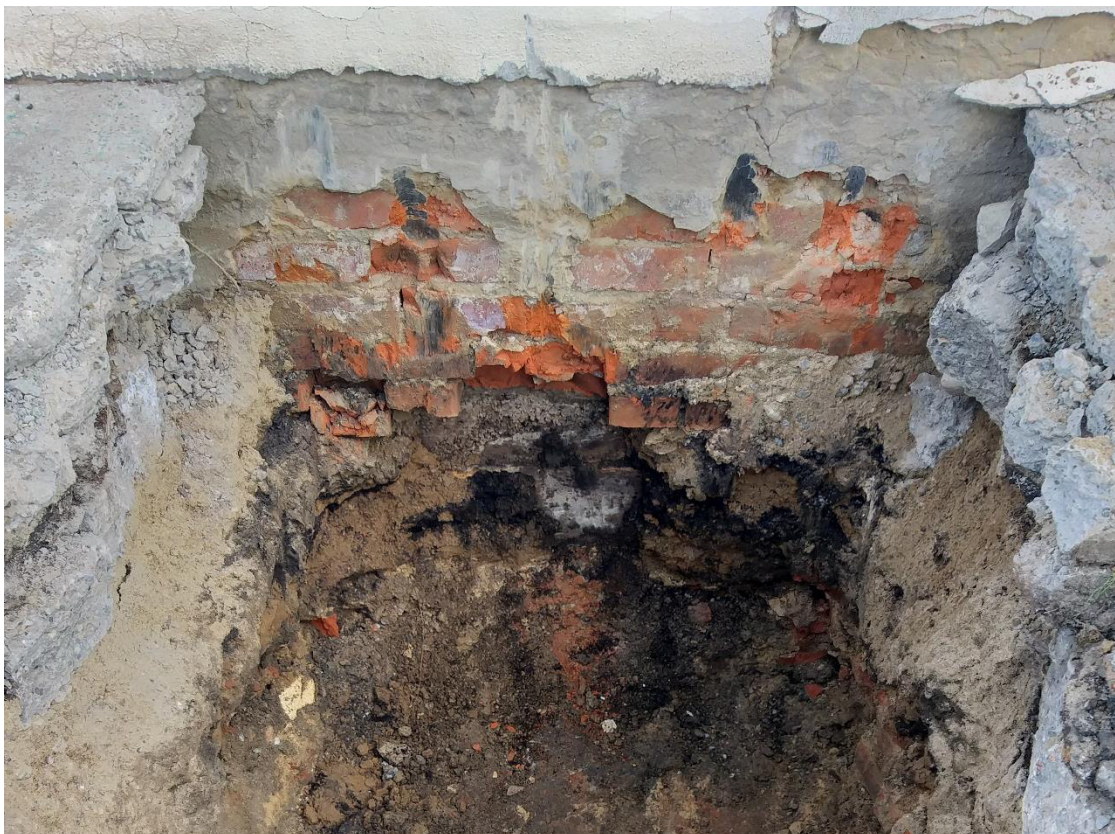
| 5 | В процессе разработки шурфов было установлено, что по всему периметру здания кирпичная цокольная часть наружных стен расположена ниже отметки уровня планировки (уровня земли) на 400-600 мм (Рис. 3.1.48, 3.1.49). Выявлено отсутствие гидроизоляционного слоя цоколя, вследствие чего кирпичная кладка, соприкасающаяся с грунтом, пребывает в увлажненном состоянии. В холодное время года происходит попеременное замораживание-оттаивание воды, находящейся в порах кирпича, что вследствие расширения воды при ее переходе в твердое агрегатное состояние (лед) приводит к постепенному разрушению кирпичной кладки. | Требуется выполнить оштукатуривание по сетке-рабице кирпичного цоколя, расположенного ниже отметки земли, по всему периметру здания с последующим устройством гидроизоляционного слоя непосредственно по оштукатуренной поверхности. |

Рис. 3.1.48. По всему периметру здания кирпичная цокольная часть наружных стен расположена ниже отметки уровня планировки на 400-600 мм. Отсутствует гидроизоляция цоколя

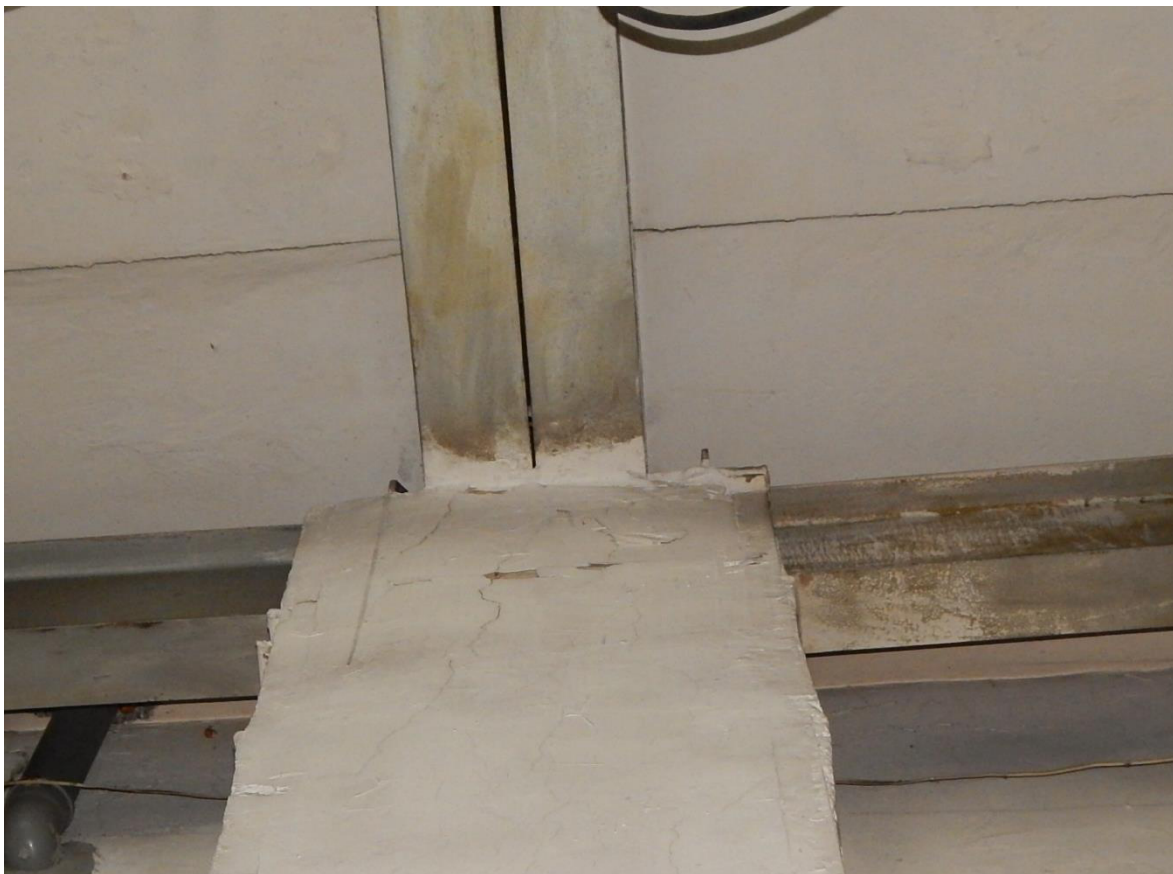
Рис. 3.1.50. Дефект в виде мелких трещин верхней части пильстры в месте опирания балки покрытия

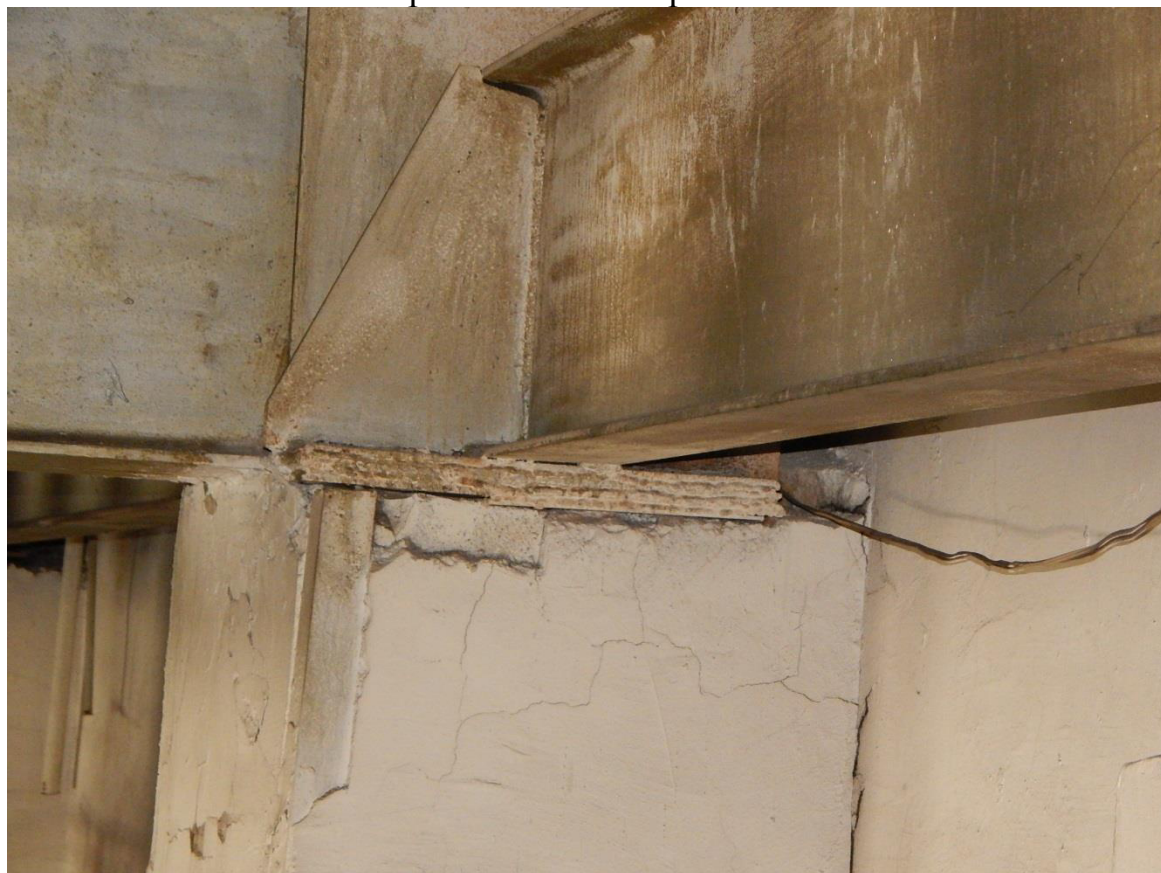
Рис. 3.1.51. Дефект в виде мелких трещин верхней части пильстры в месте опирания балки покрытия

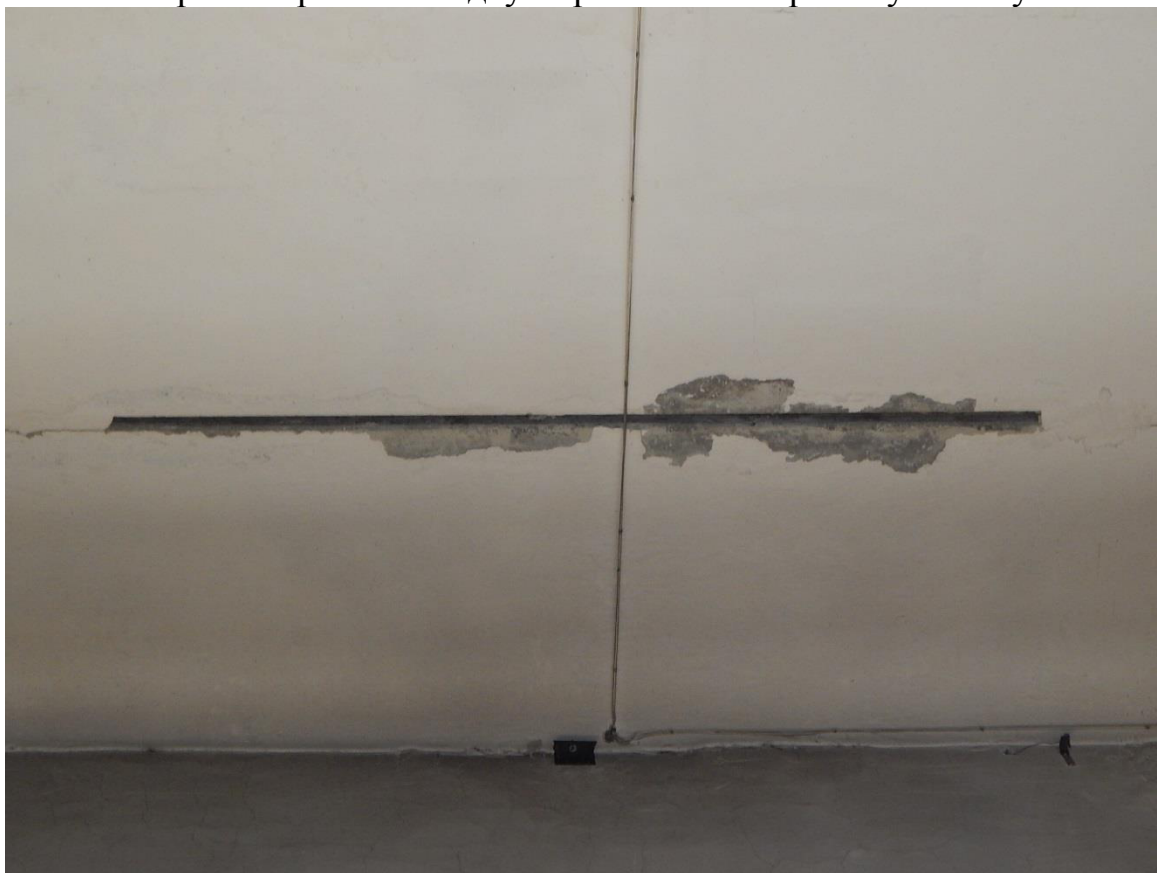
Рис. 3.2.16. Дефект в виде выпадения раствора из межплитных швов в помеще-
нии гаража

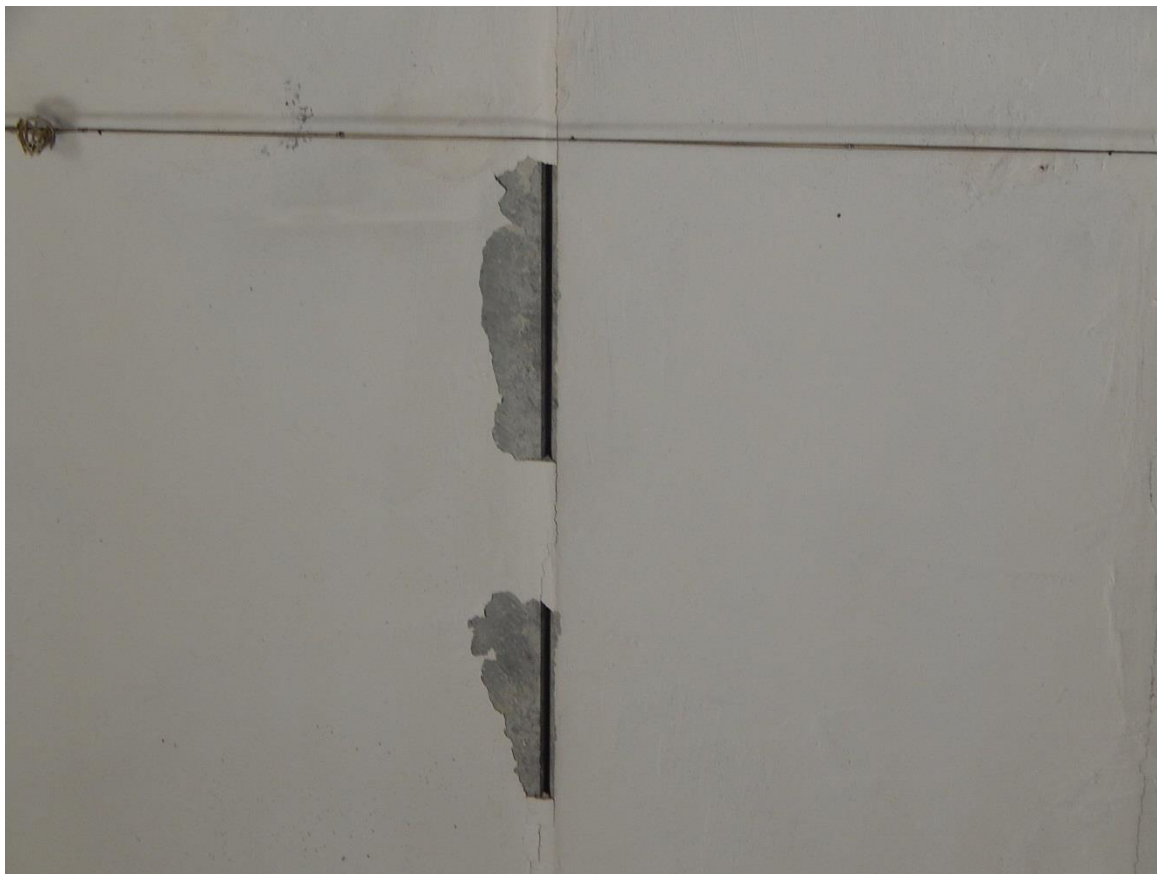
Рис. 3.2.17. Дефект в виде выпадения раствора из межплитных швов в помещении гаража

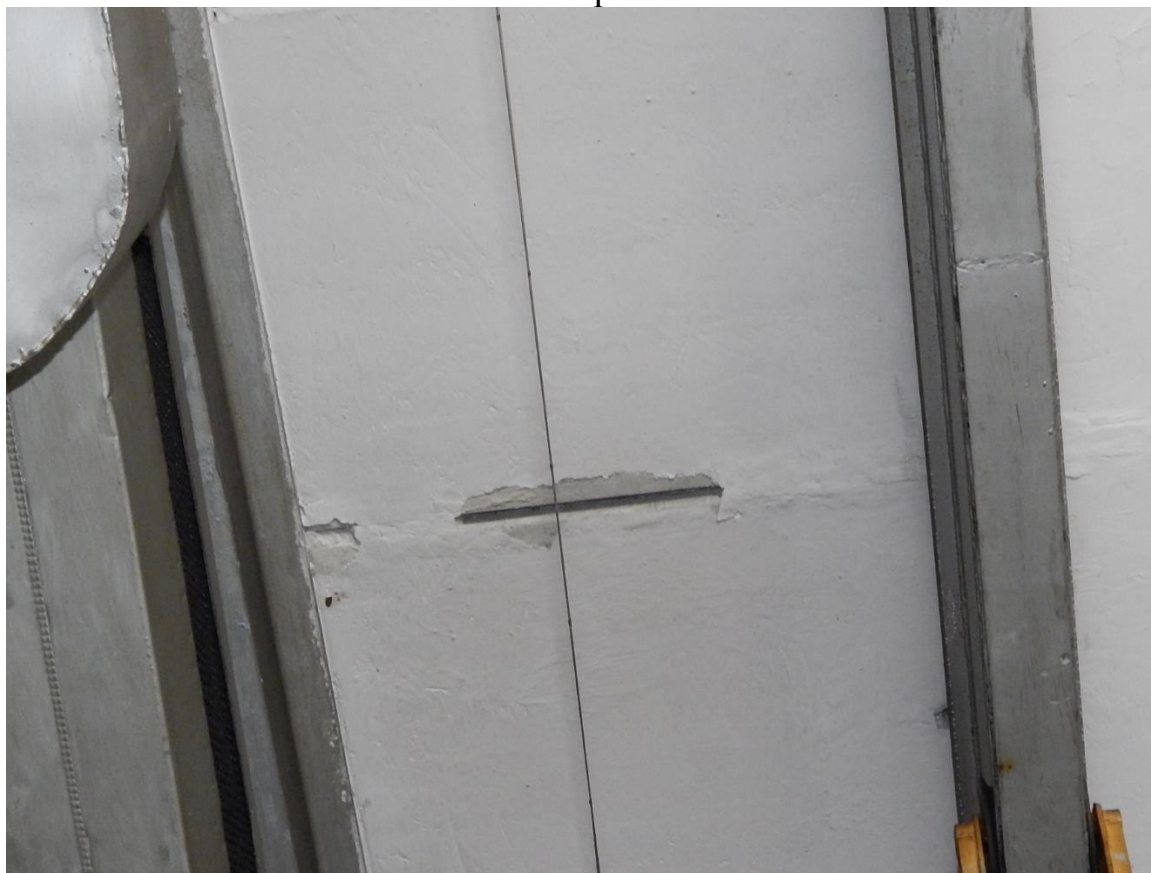
Рис. 3.2.18. Дефект в виде выпадения раствора из межплитных швов в помещении гаража
