ООО «НПО «СТРОЙЭКСПЕРТ»

ЗАКЛЮЧЕНИЕ

№ 05/22-01-ЗТО

ПО РЕЗУЛЬТАТАМ ЭКСПЕРТИЗЫ ТЕХНИЧЕСКОГО СОСТОЯНИЯ
ПРИСТРОЕННОГО ЗДАНИЯ В ОСЯХ А-Д/1-4, РАСПОЛОЖЕННОГО ПО
АДРЕСУ: ТОМСКАЯ ОБЛАСТЬ, Г. СЕВЕРСК, УЛ. МИРА, Д. 18Б, СТР. 4

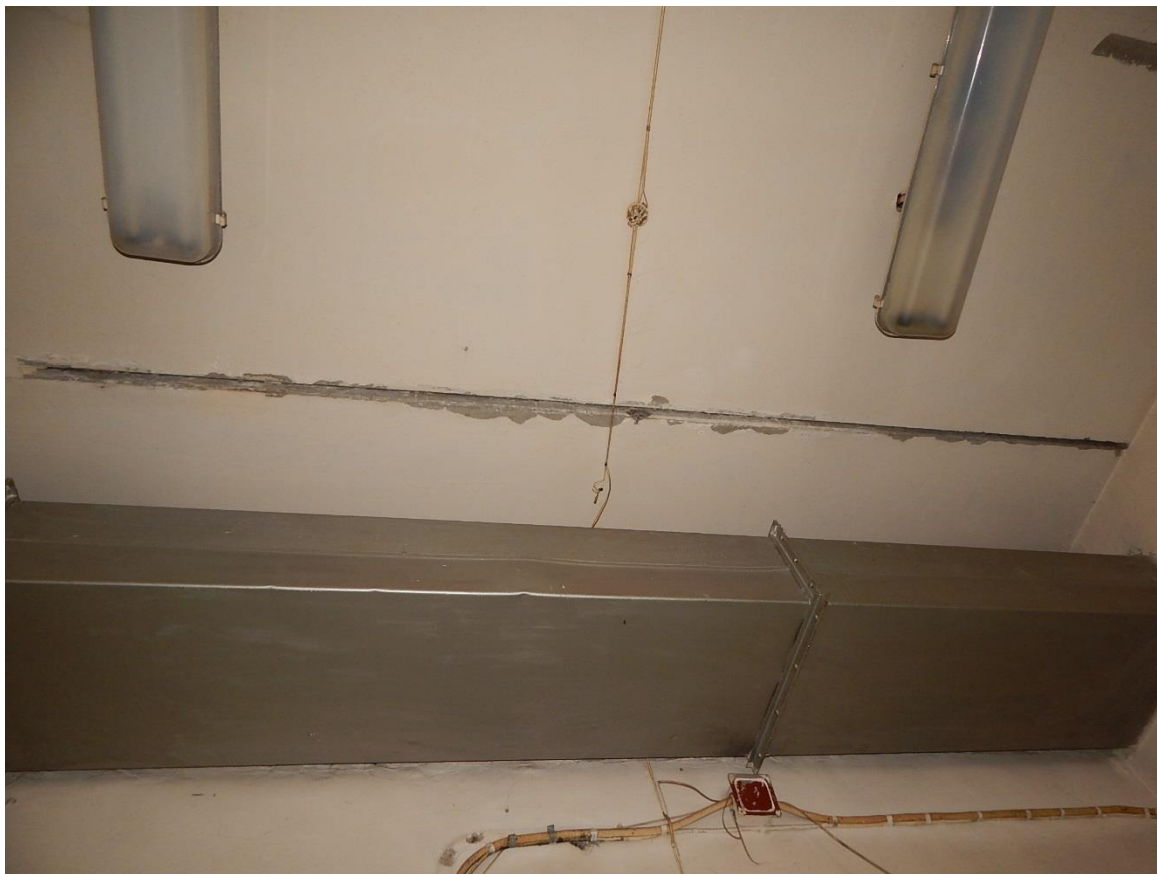
Рис. 3.2.19. Дефект в виде выпадения раствора из межплитных швов в помещении комнаты отдыха

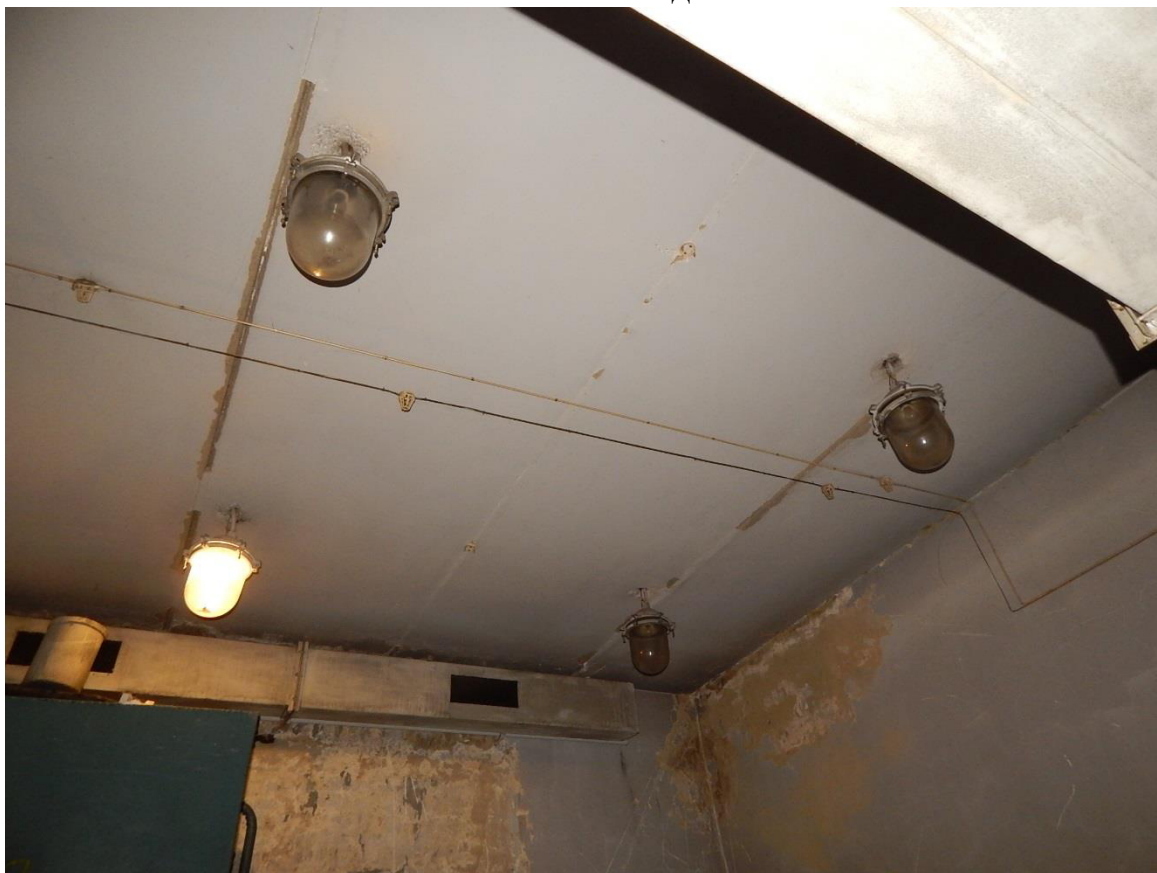
Рис. 3.2.20. Дефект в виде выпадения раствора из межплитных швов в помещении регенерационной

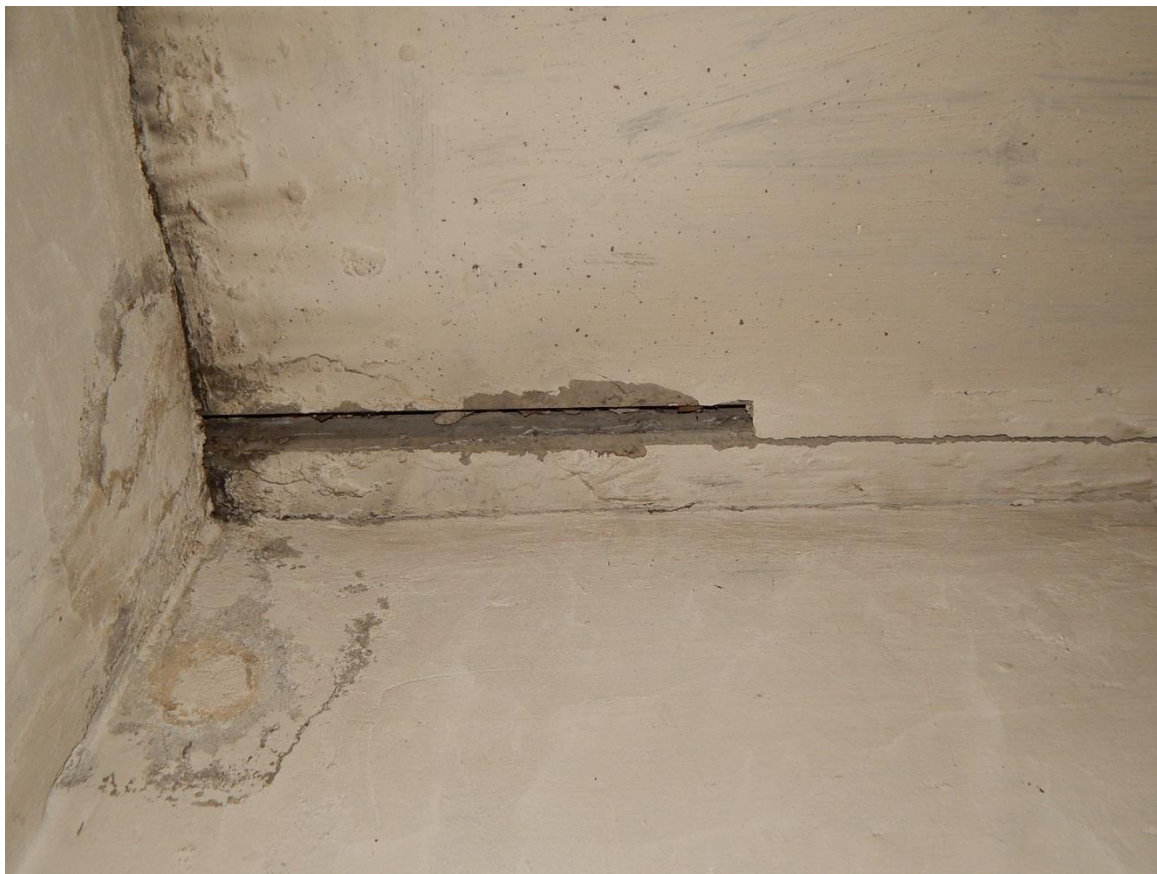
Рис. 3.2.21. Дефект в виде выпадения раствора из межплитных швов в вентка-
мере

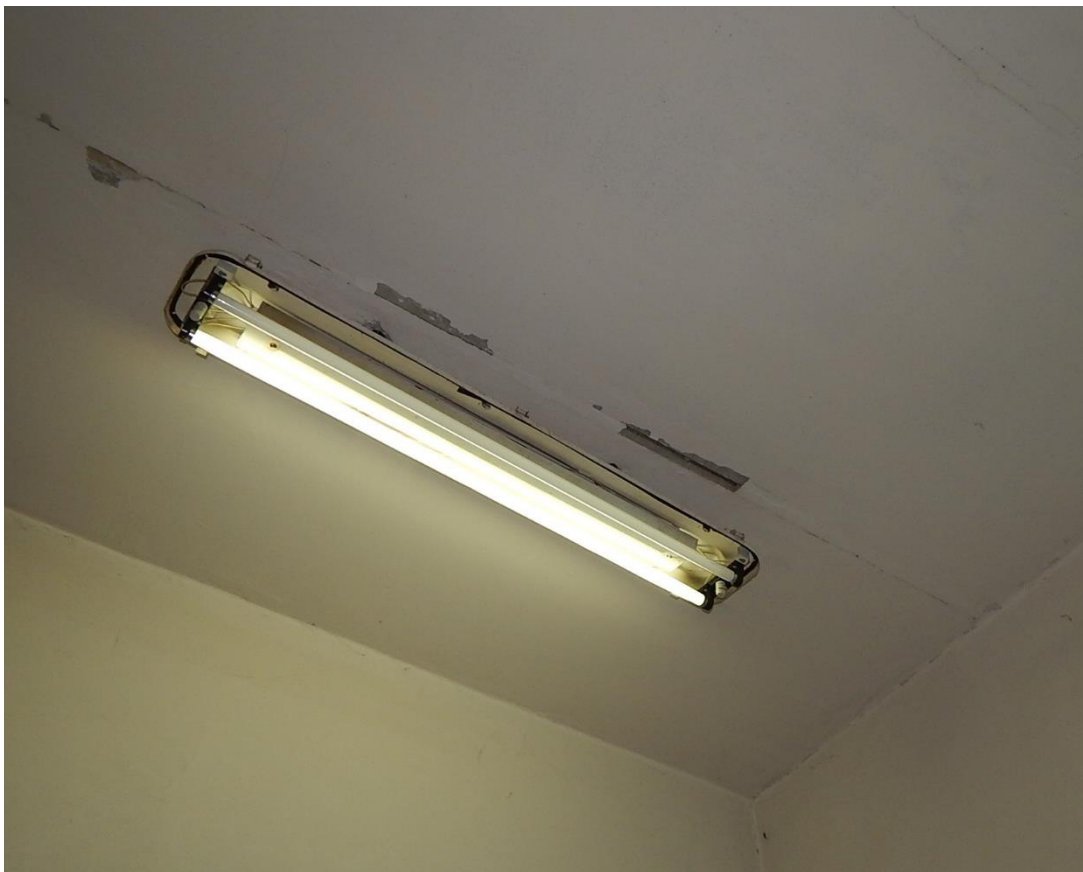
Рис. 3.2.23. Дефект в виде выпадения раствора из межплитных швов в помещении раздевалки

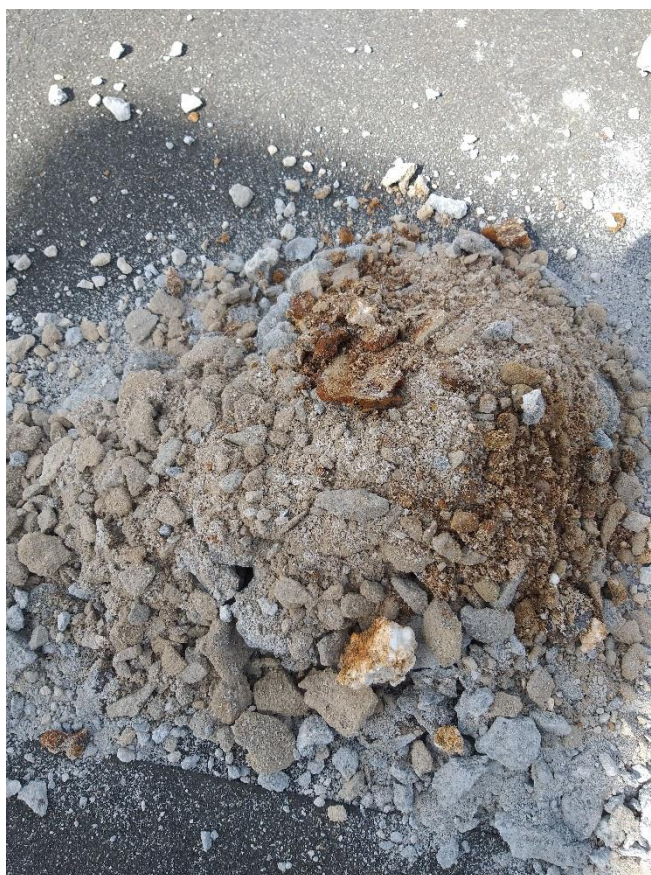
Рис. 3.3.8. Нижний слой стяжки имеет желтоватый цвет, что свидетельствует о избыточном количестве песка в ее составе; разрушается при действии незначительных нагрузок, при разрушении быстро переходит в сыпучее состояние

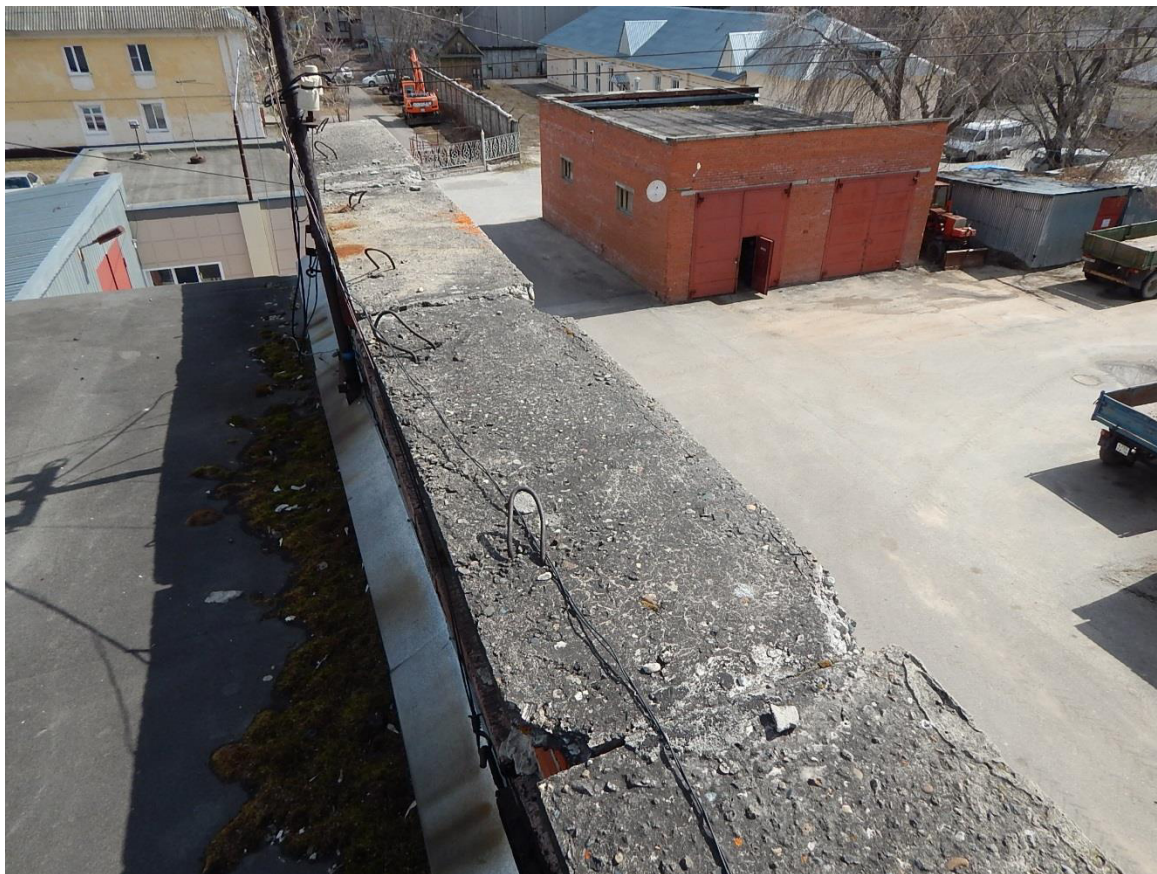
Рис. 3.3.9. Раскрашивание, разрушение бетона железобетонных парапетных плит

- выполнить обшивку парапета листовой оцинкованной кровельной сталью, что обеспечит надлежащую защиту парапетных плит и кирпичной кладки парапетов от атмосферных осадков и постепенного разрушения;

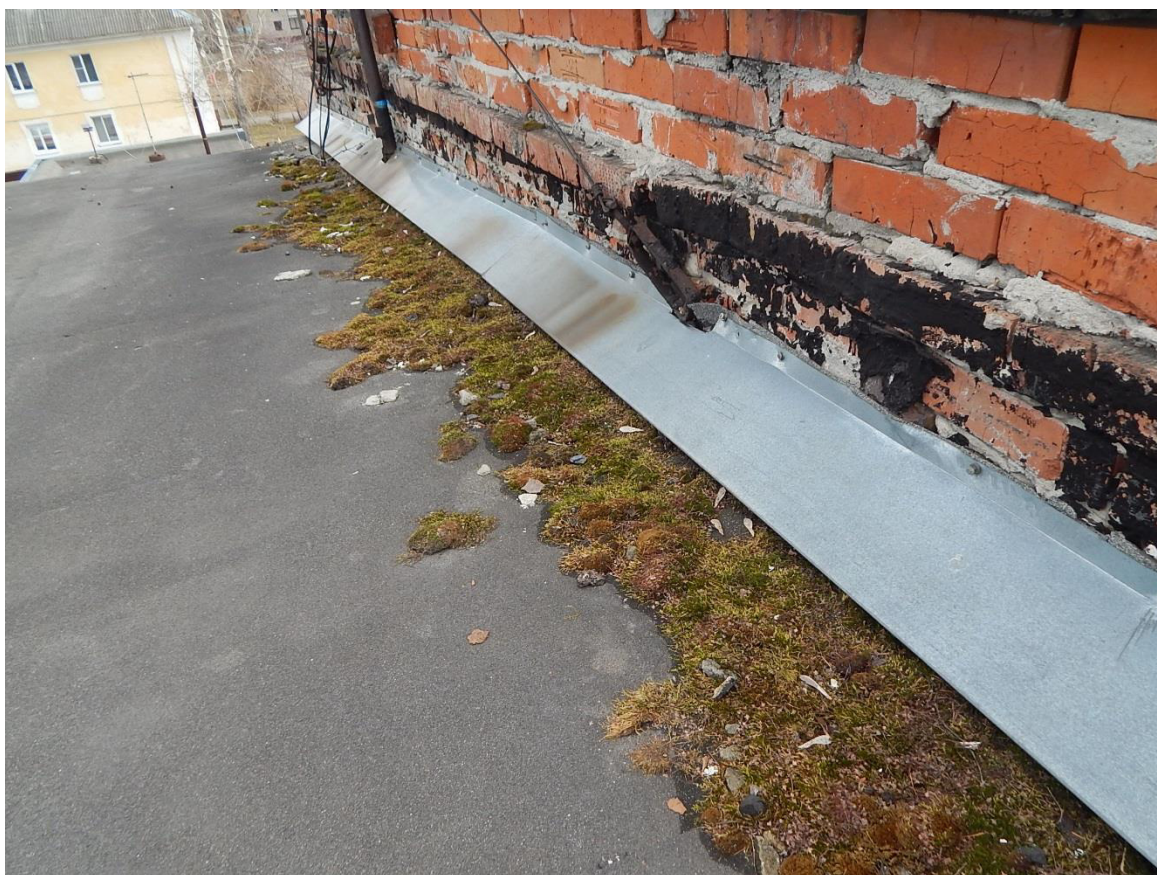
Рис. 3.3.10. Выявлено образование мха на участке примыкания гидроизоляционного кровельного ковра к кирпичному парапету по оси А

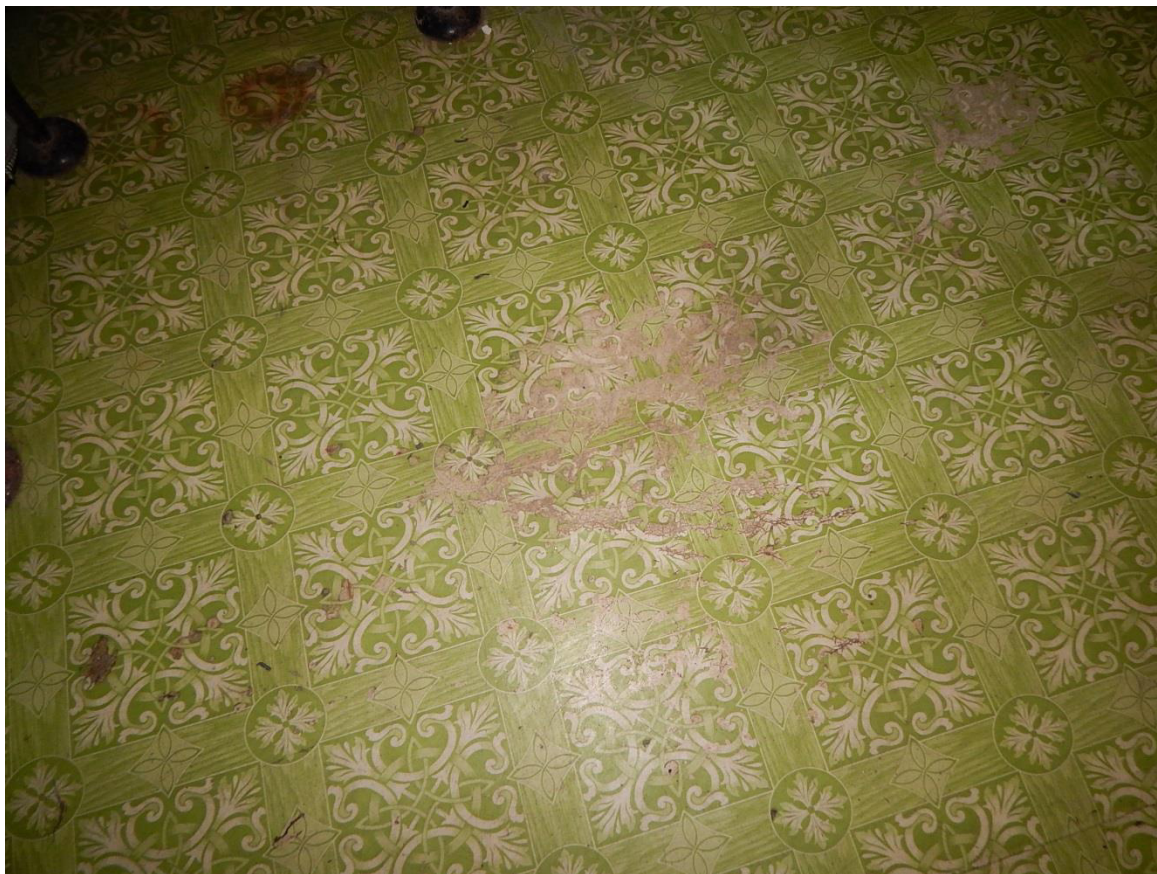
Рис. 3.5.11. Дефект в виде истертостей линолеумного покрытия пола в помещении раздевалки

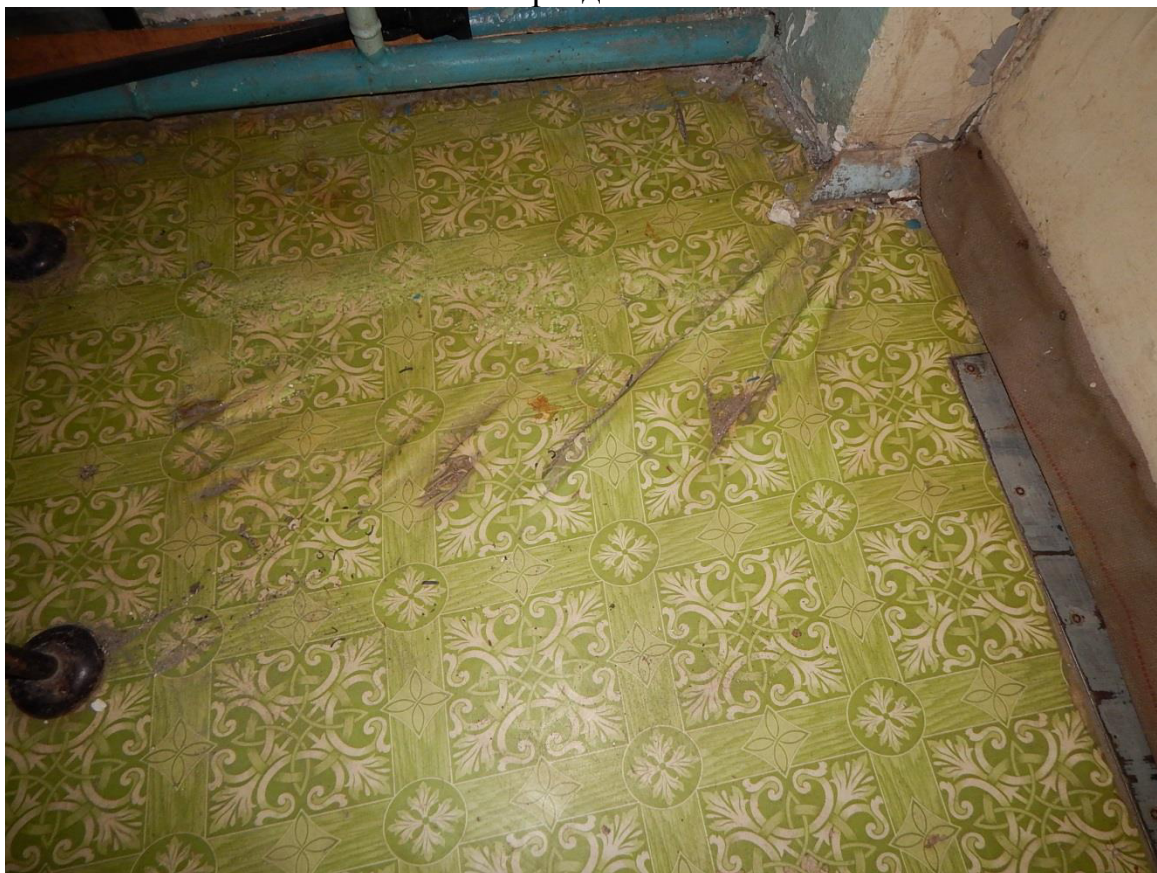
Рис. 3.5.12. Дефект в виде истертостей и вздутий линолеумного покрытия пола в помещении раздевалки

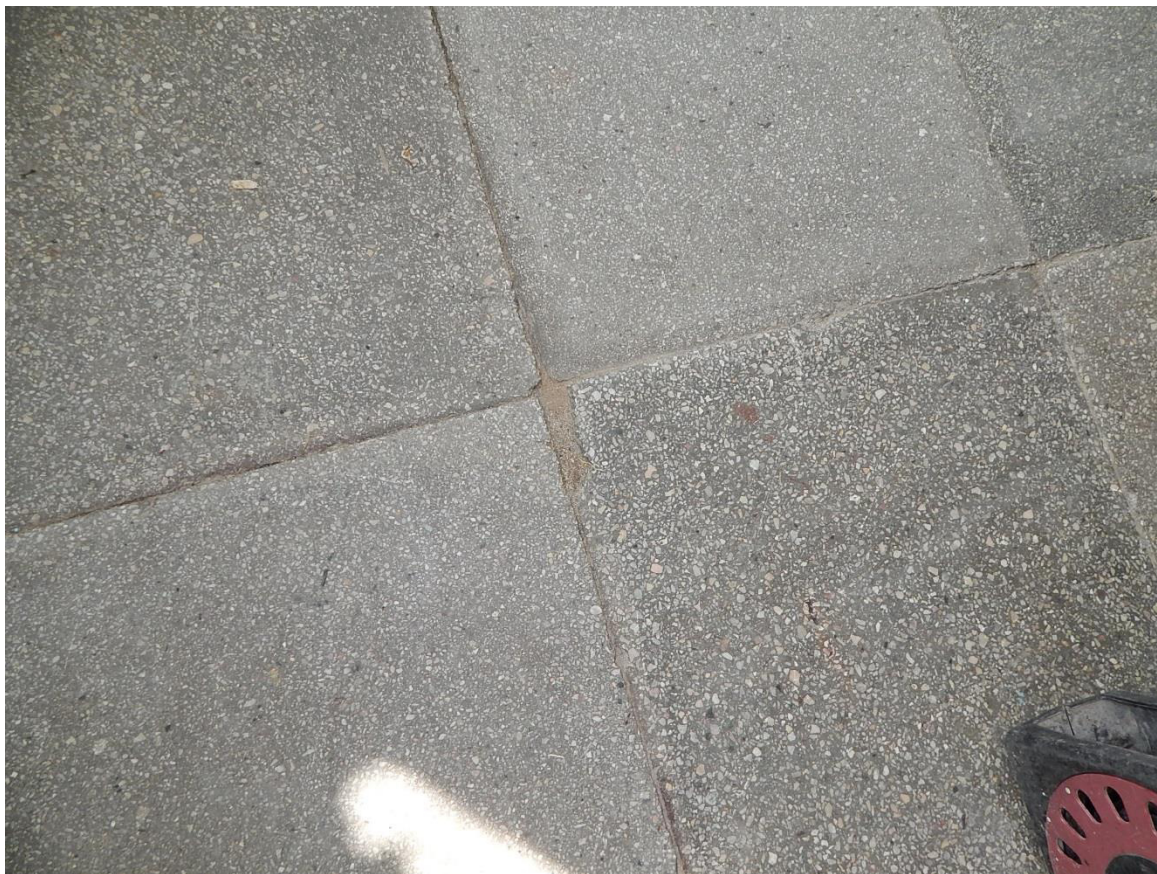
Рис. 3.5.13. Дефект в виде мелких сколов бетонных плит с добавлением мраморной крошки в помещении мастерской

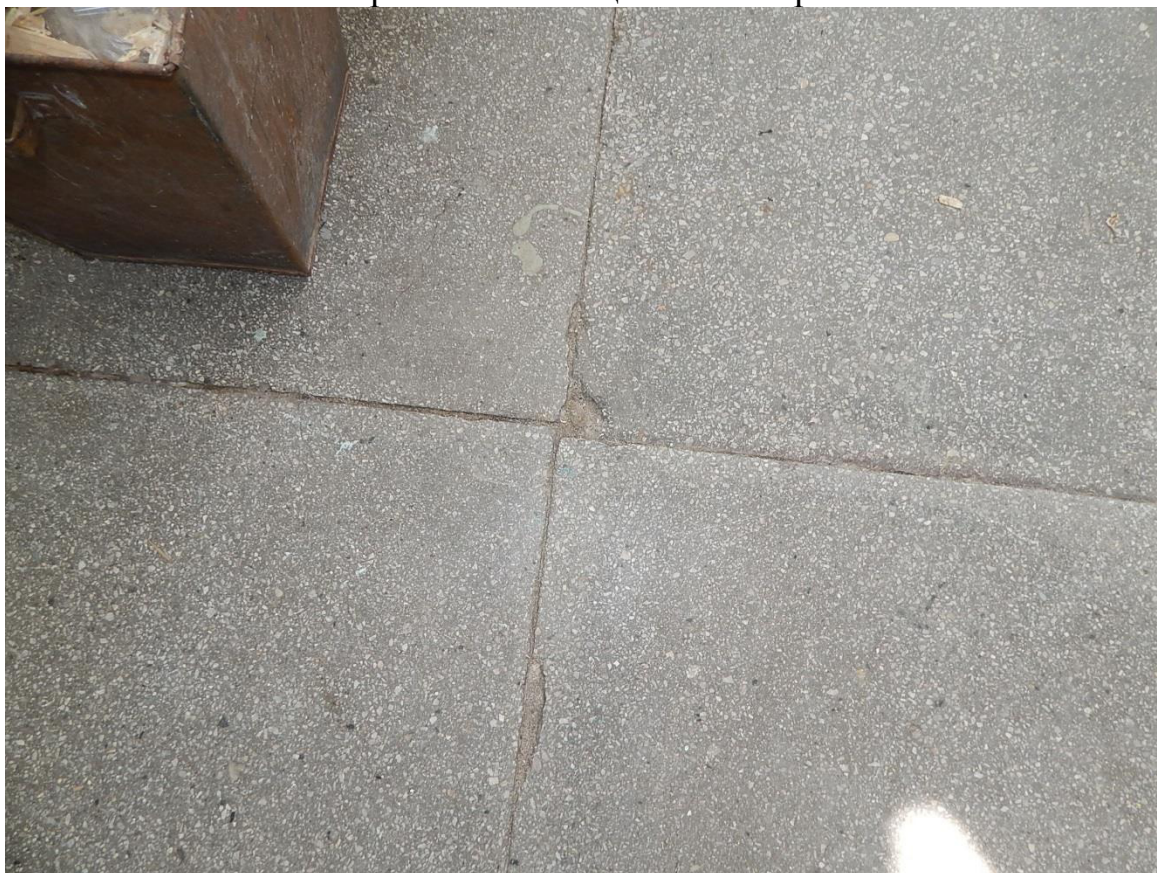
Рис. 3.5.14. Дефект в виде мелких сколов бетонных плит с добавлением мраморной крошки в помещении мастерской

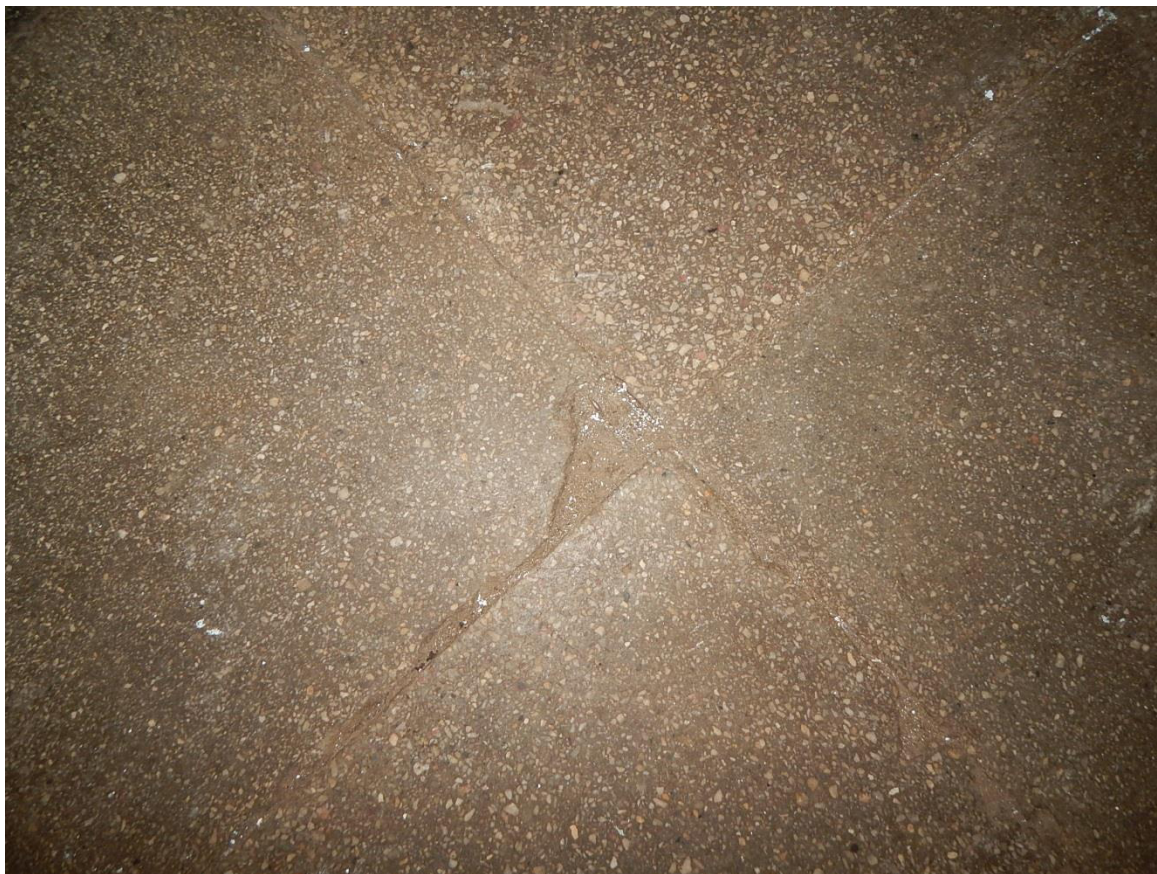
Рис. 3.5.15. Дефект в виде мелких сколов бетонных плит с добавлением мраморной крошки в помещении регенерационной

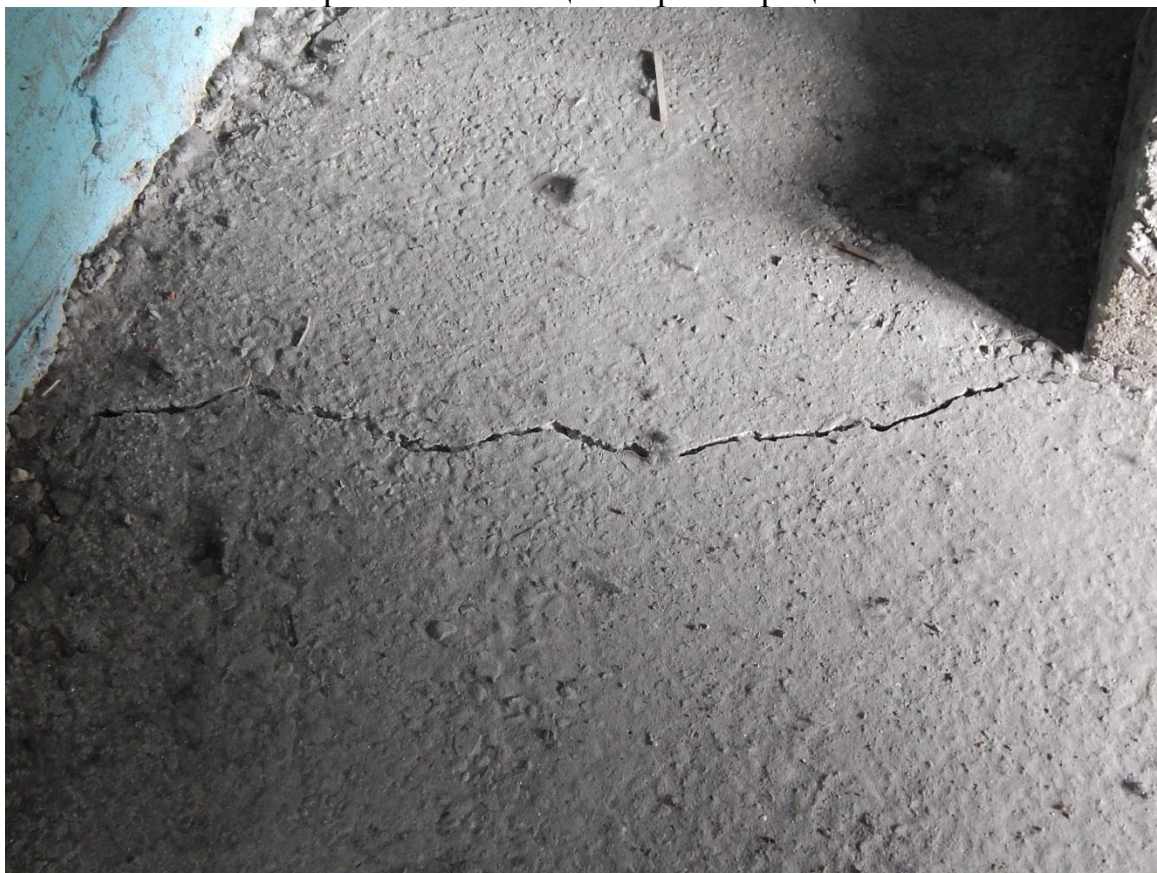
Рис. 3.5.16. Дефект в виде трещин в бетонном полу в помещении вентиляционной

- в помещении вентиляционной требуется выполнить заделку трещин в бетонном полу путем применения специальных смесей, предназначенных для ремонта бетонных полов, либо цементно-песчаным составом;

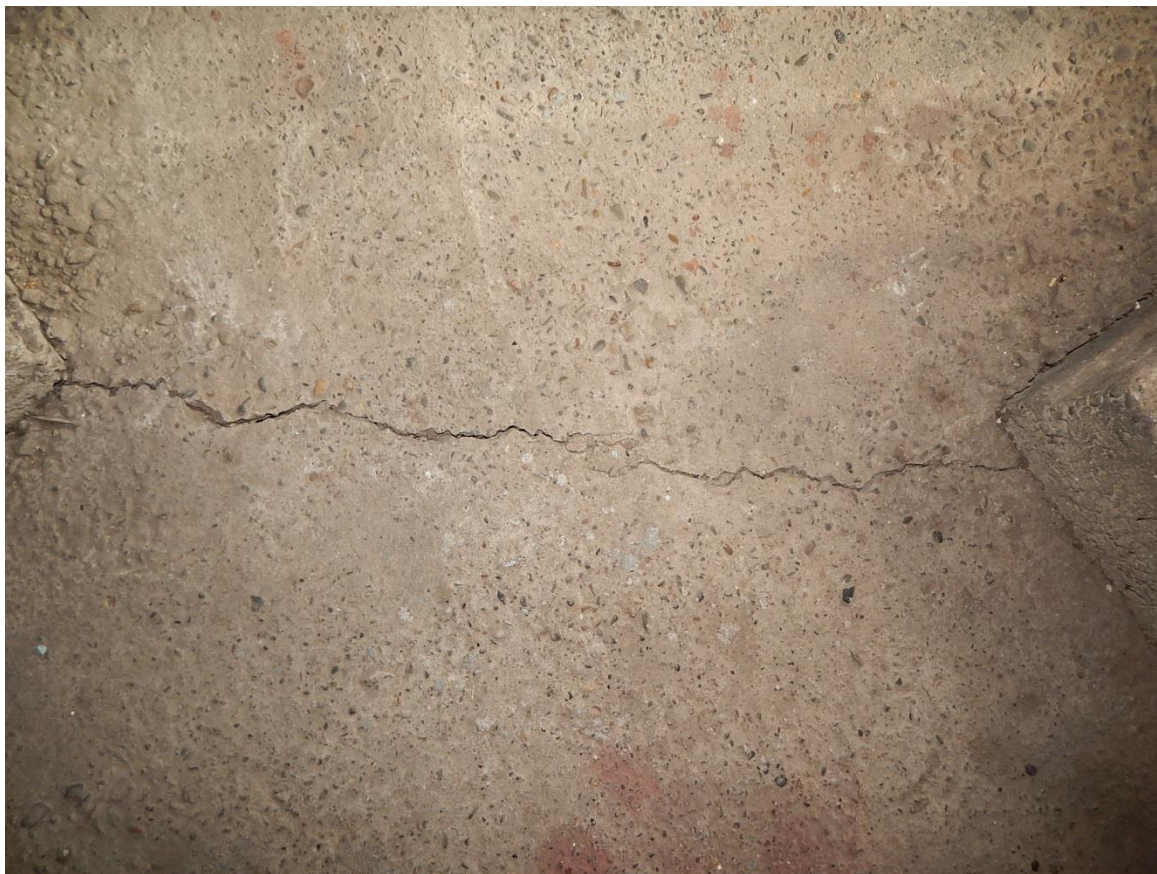
Рис. 3.5.17. Дефект в виде трещин в бетонному полу в помещении вентиляционной
