ООО «НПО «СТРОЙЭКСПЕРТ»

ЗАКЛЮЧЕНИЕ

№ 05/22-01-ЗТО

ПО РЕЗУЛЬТАТАМ ЭКСПЕРТИЗЫ ТЕХНИЧЕСКОГО СОСТОЯНИЯ
ПРИСТРОЕННОГО ЗДАНИЯ В ОСЯХ А-Д/1-4, РАСПОЛОЖЕННОГО ПО
АДРЕСУ: ТОМСКАЯ ОБЛАСТЬ, Г. СЕВЕРСК, УЛ. МИРА, Д. 18Б, СТР. 4

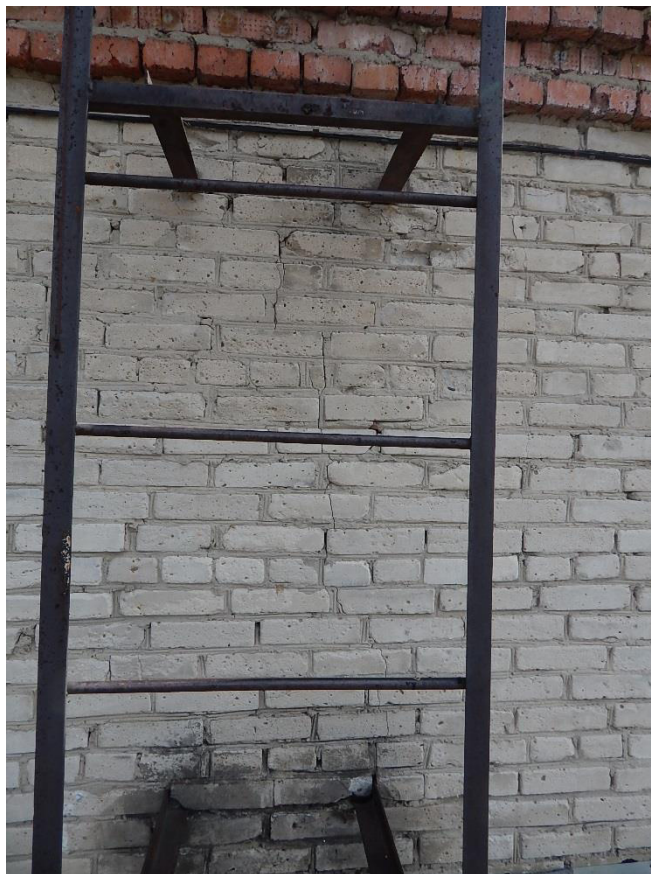
Рис. 3.1.14. Трещина №11 шириной раскрытия до 1 мм (вид с улицы)

и трещин в стенах, организовать мониторинг за техническим состоянием стен, в процессе которого выполнять наблюдение за шириной раскрытия выявленных ранее трещин и их длиной. В случае дальнейшего раскрытия ранее выявленных трещин на величину более 2 мм в процессе дальнейшей эксплуатации обратиться в специализированную организацию с целью установления причин раскрытия трещин и разработке решений по их устранению.

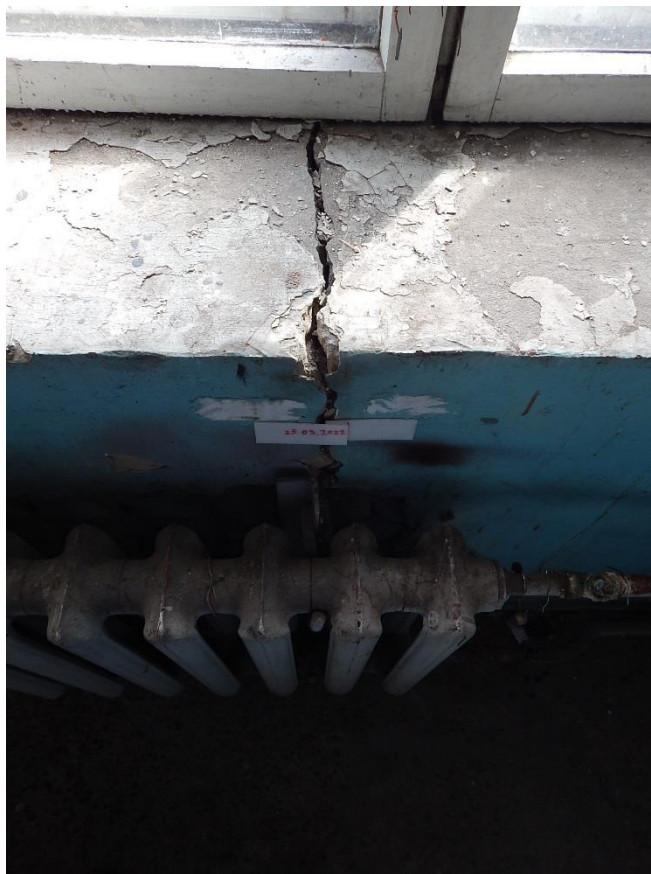
Рис. 3.1.18. Трещина №14 шириной раскрытия до 12 мм (вид изнутри)

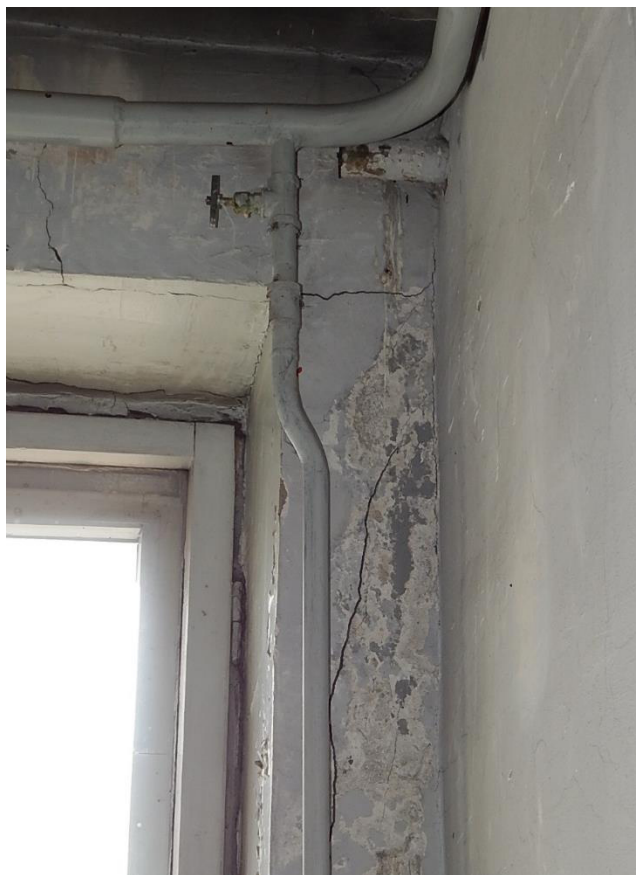
Рис. 3.1.21. Трещина №16 шириной раскрытия до 1,5 мм (вид изнутри)

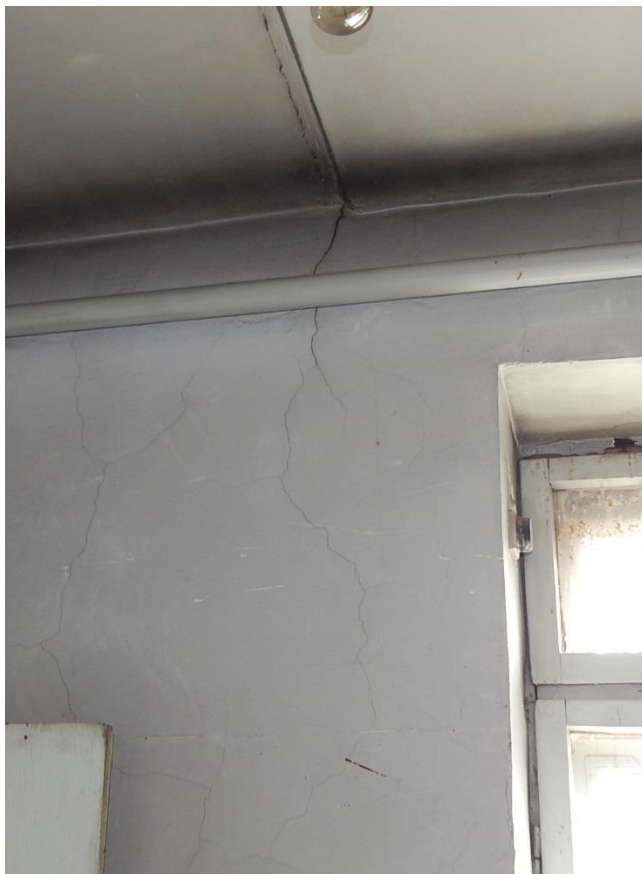
Рис. 3.1.22. Трещина №17 шириной раскрытия до 0,5 мм (вид изнутри)

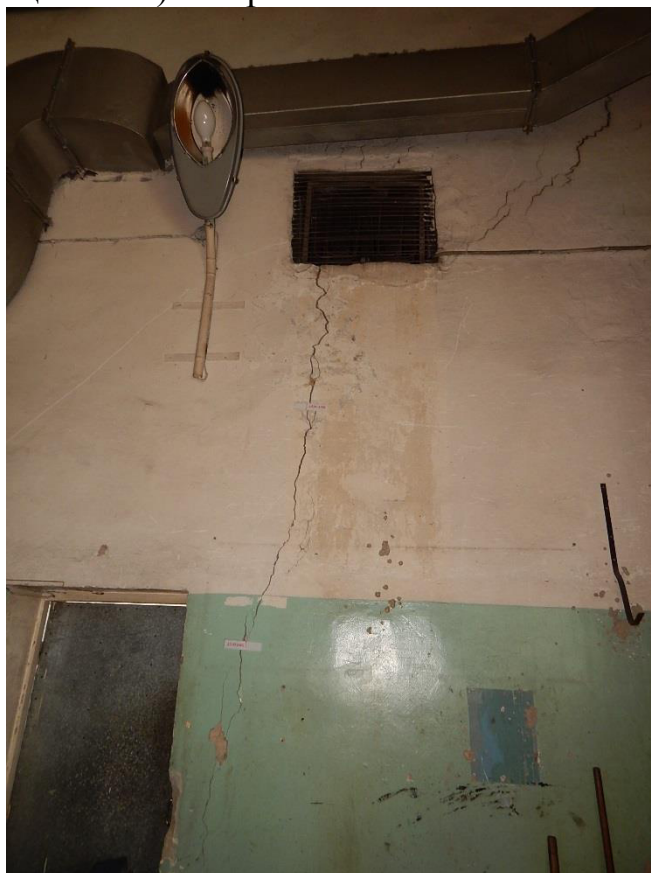
Рис. 3.1.27. Трещина №19 шириной раскрытия до 15 мм (вид из гаража)

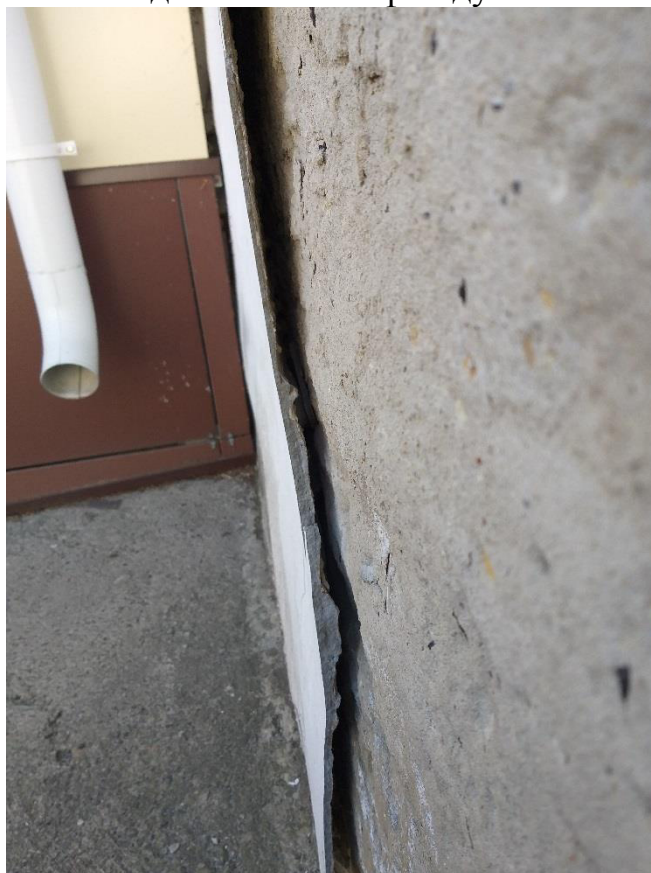
Рис. 3.1.33. Дефект в виде отслоения штукатурного слоя от поверхности наружной стены по фасаду 2-1

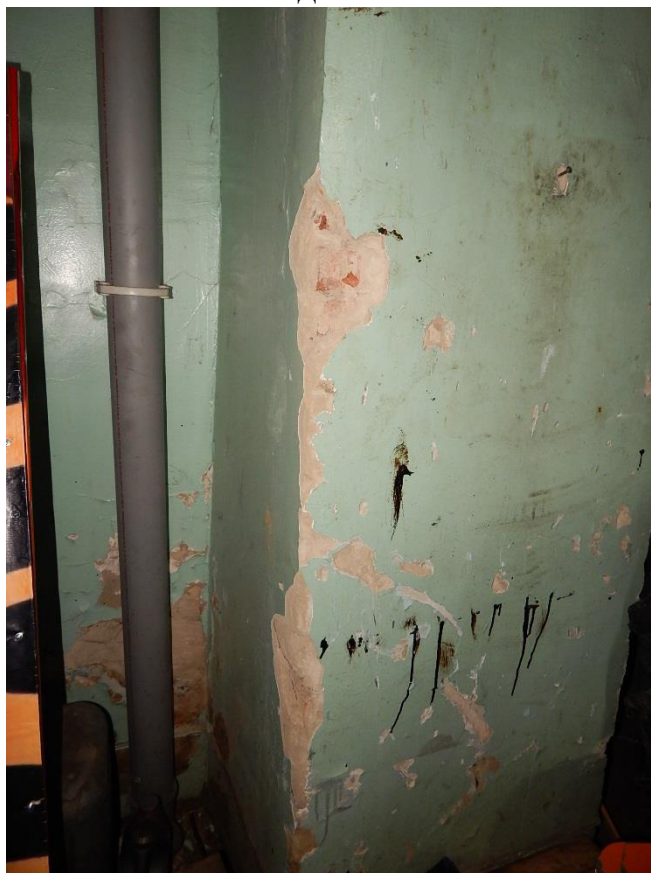
Рис. 3.1.45. Дефект в виде локального разрушения штукатурного слоя внутренней отделки кирпичного столба

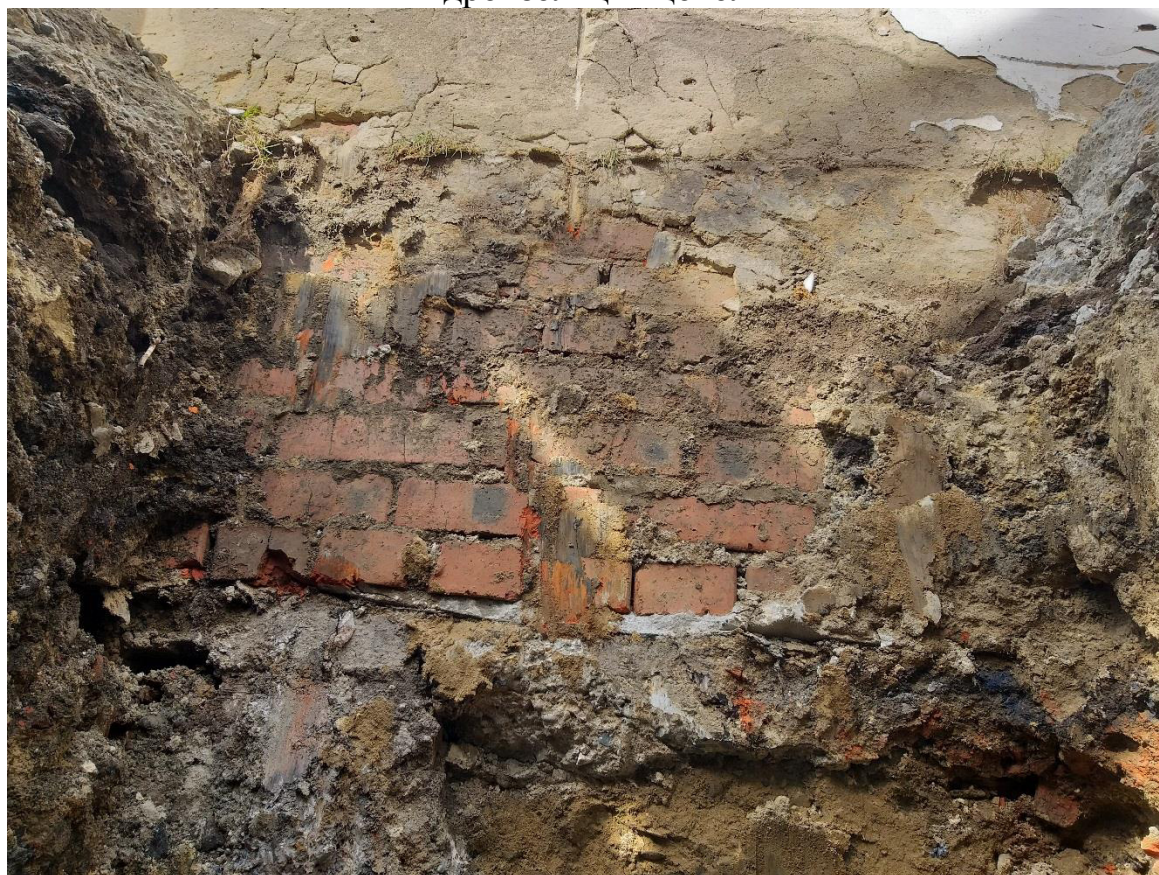
Рис. 3.1.49. По всему периметру здания кирпичная цокольная часть наружных стен расположена ниже отметки уровня планировки на 400-600 мм. Отсутствует гидроизоляция цоколя

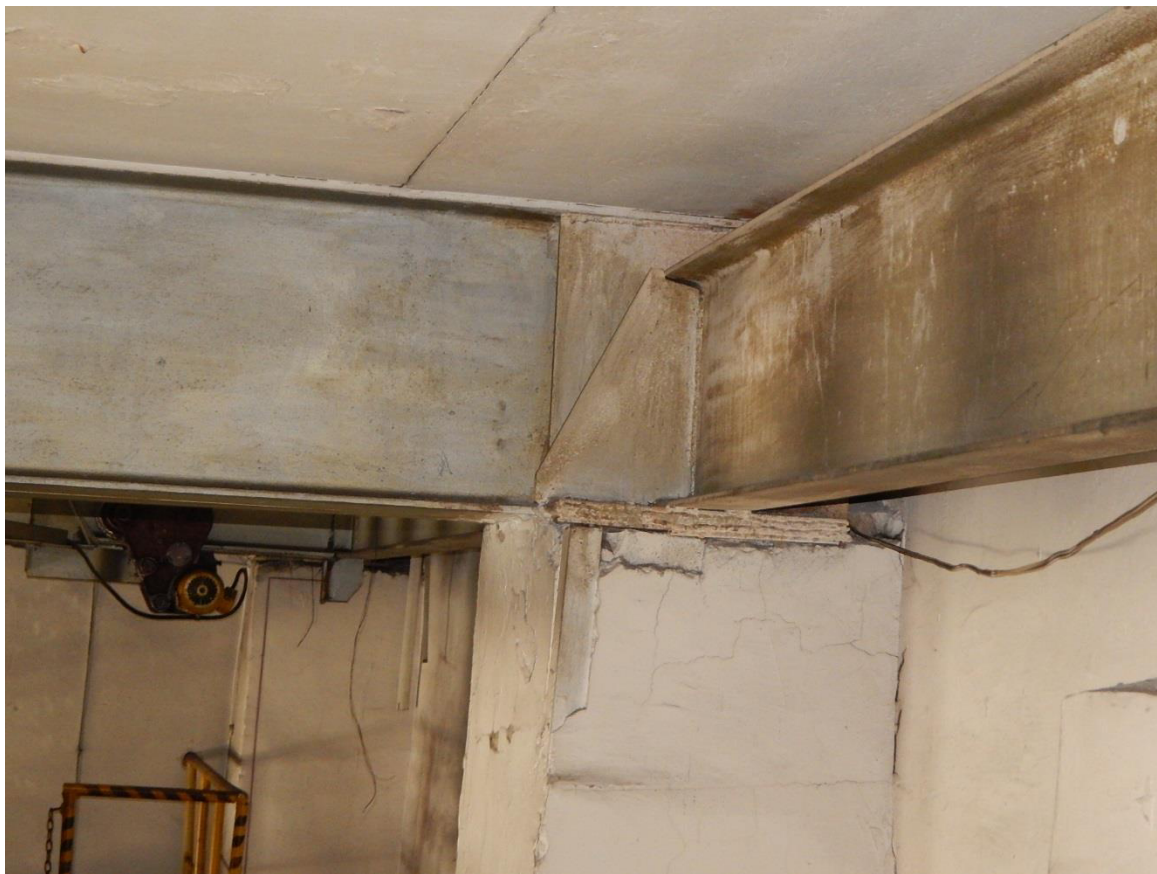
Рис. 3.2.11. Внешний вид узла опирания стальной спаренной балки, выполненной из двух прокатных двутавров 60Б1 на кирпичную пилястру

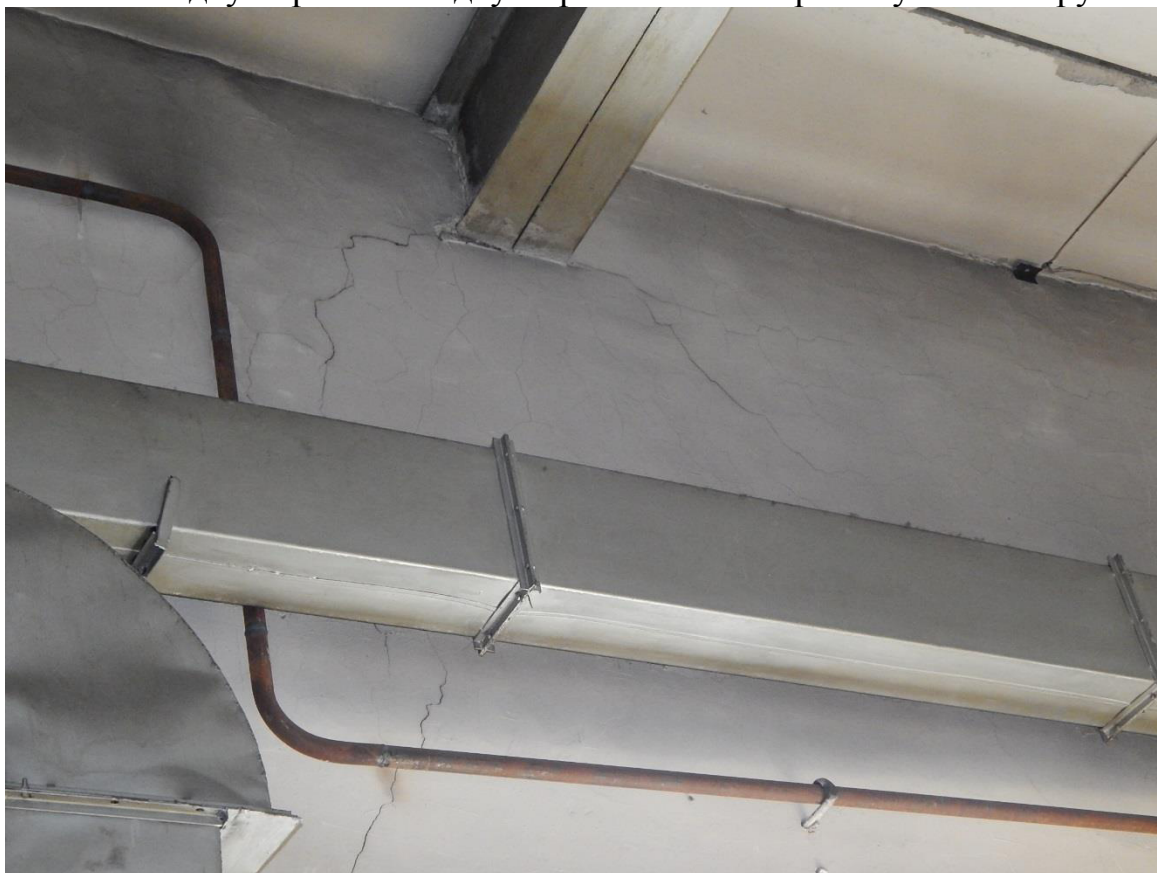
Рис. 3.2.12. Внешний вид узла опирания стальной спаренной балки, выполненной из двух прокатных двутавров 60Б1 на кирпичную стену

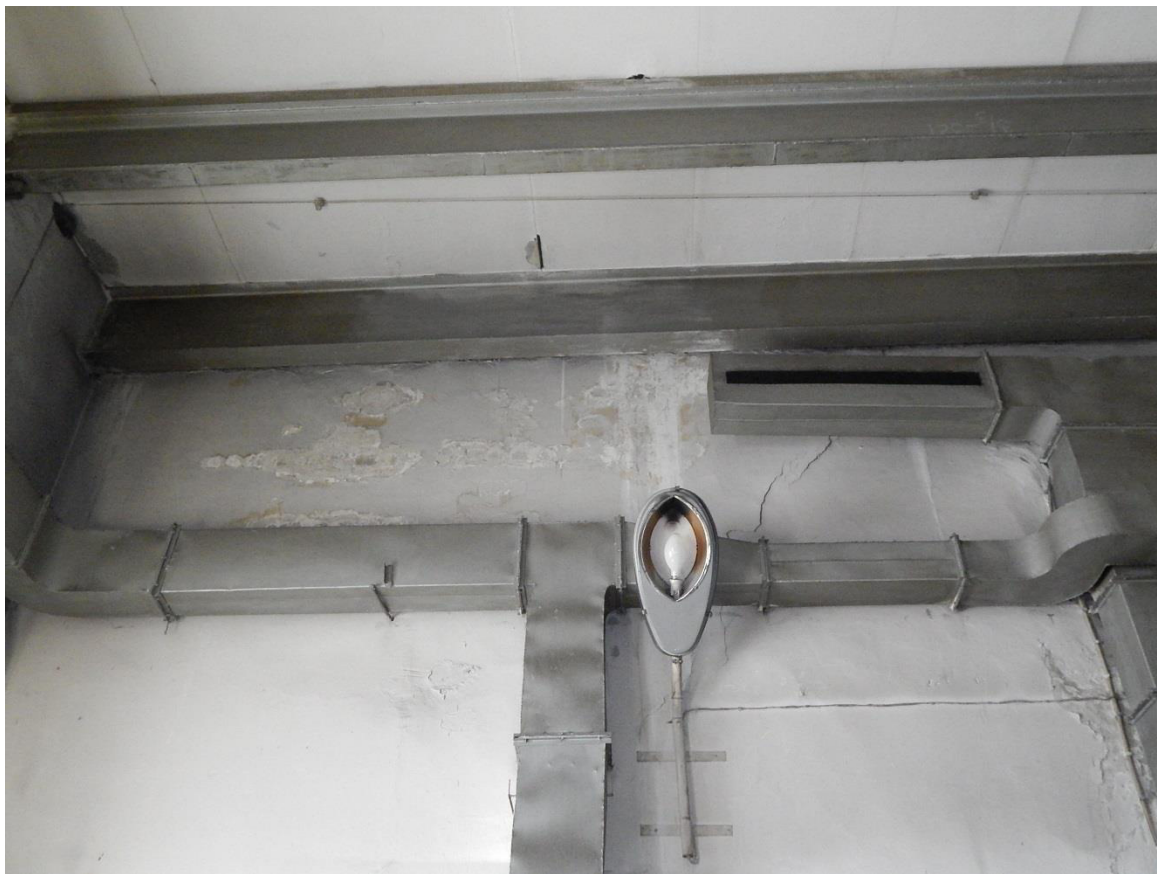
Рис. 3.2.13. Внешний вид стальной спаренной балки, выполненной из одинарного прокатного двутавра 60Б1

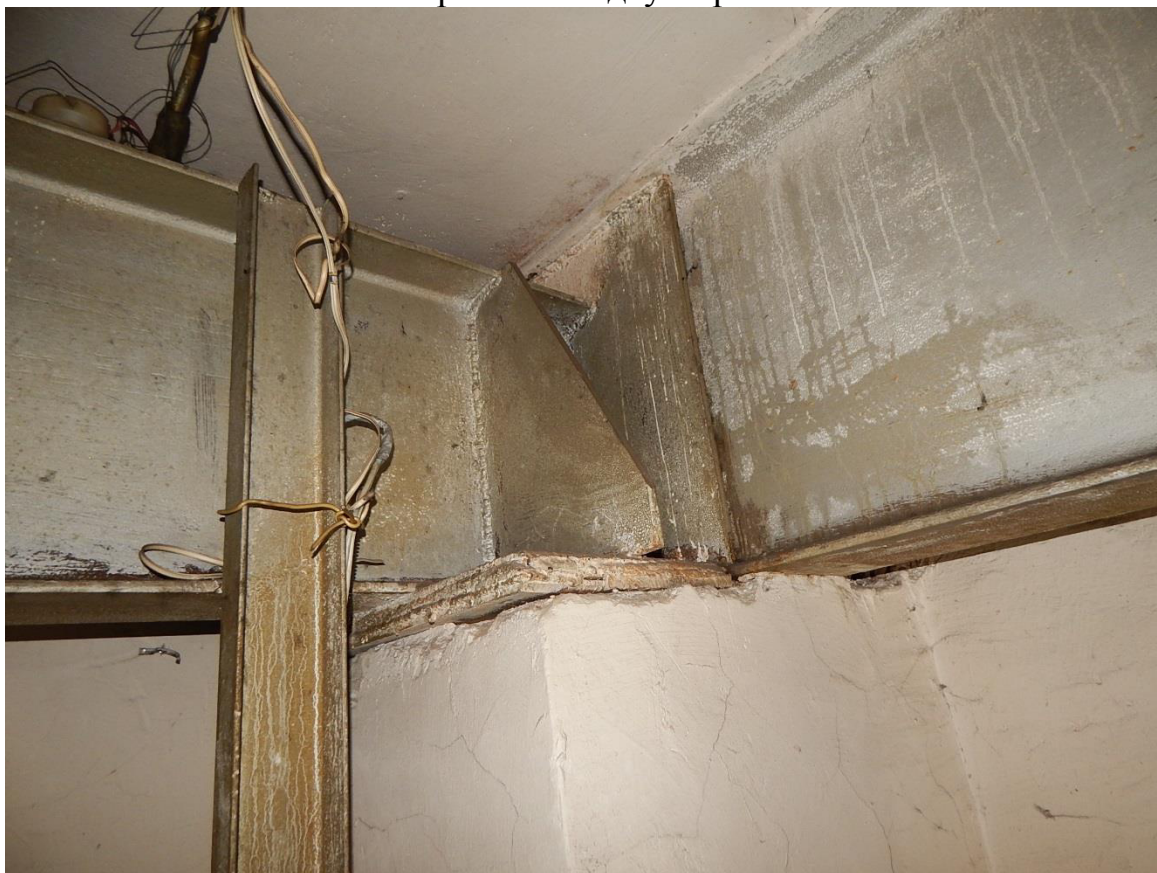
Рис. 3.2.14. Внешний вид узла опирания стальной балки, выполненной из одинарного прокатного двутавра 60Б1 на кирпичную пилястру

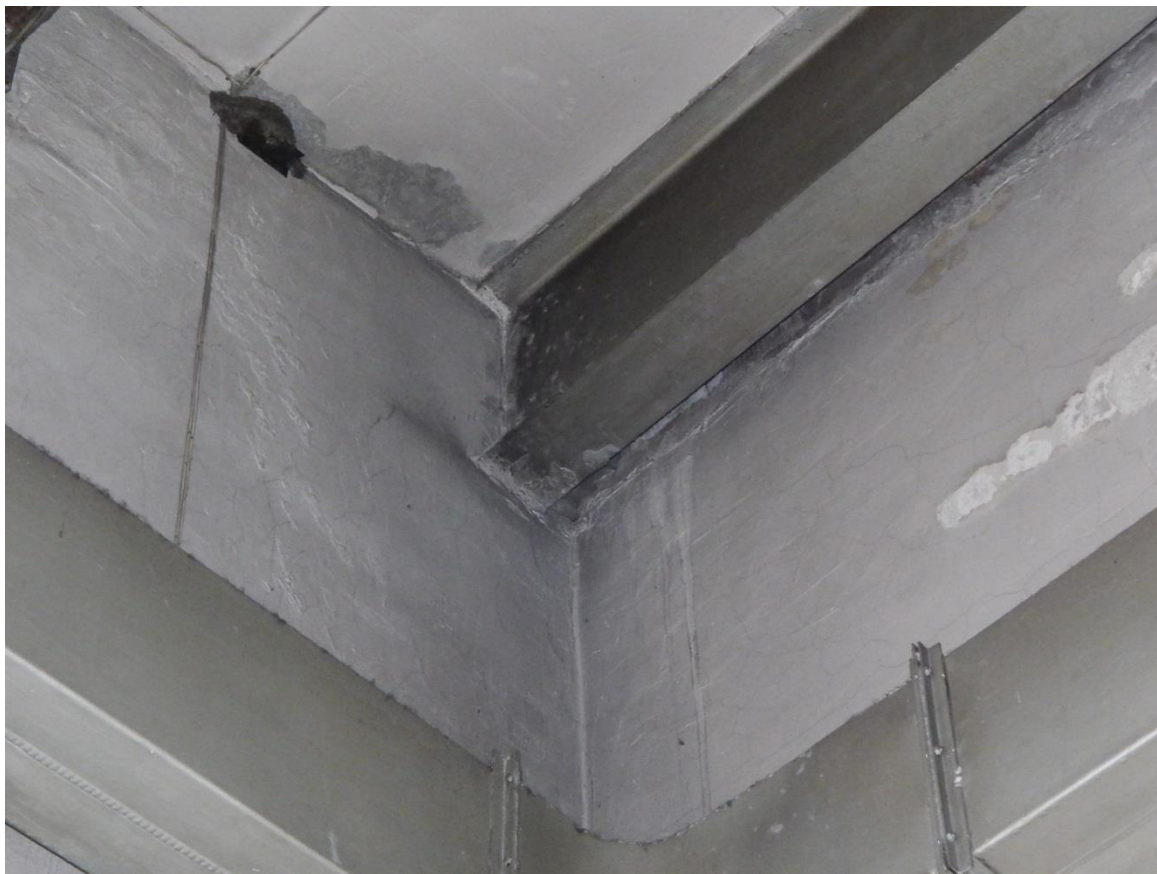
Рис. 3.2.15. Внешний вид узла опирания стальной балки, выполненной из оди-
нарного прокатного двутавра 60Б1 на кирпичную стену

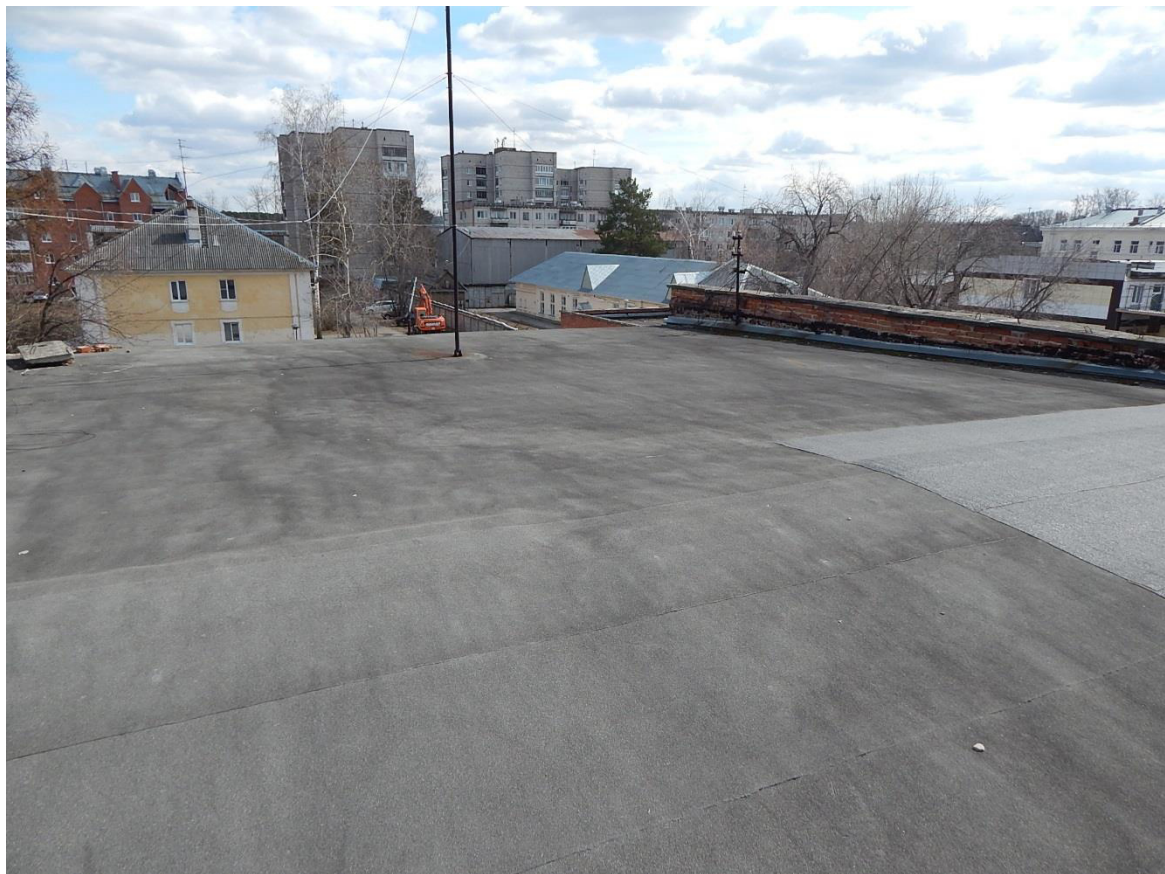
Рис. 3.3.1. Внешний вид кровли на участке в осях А-Д/2-4

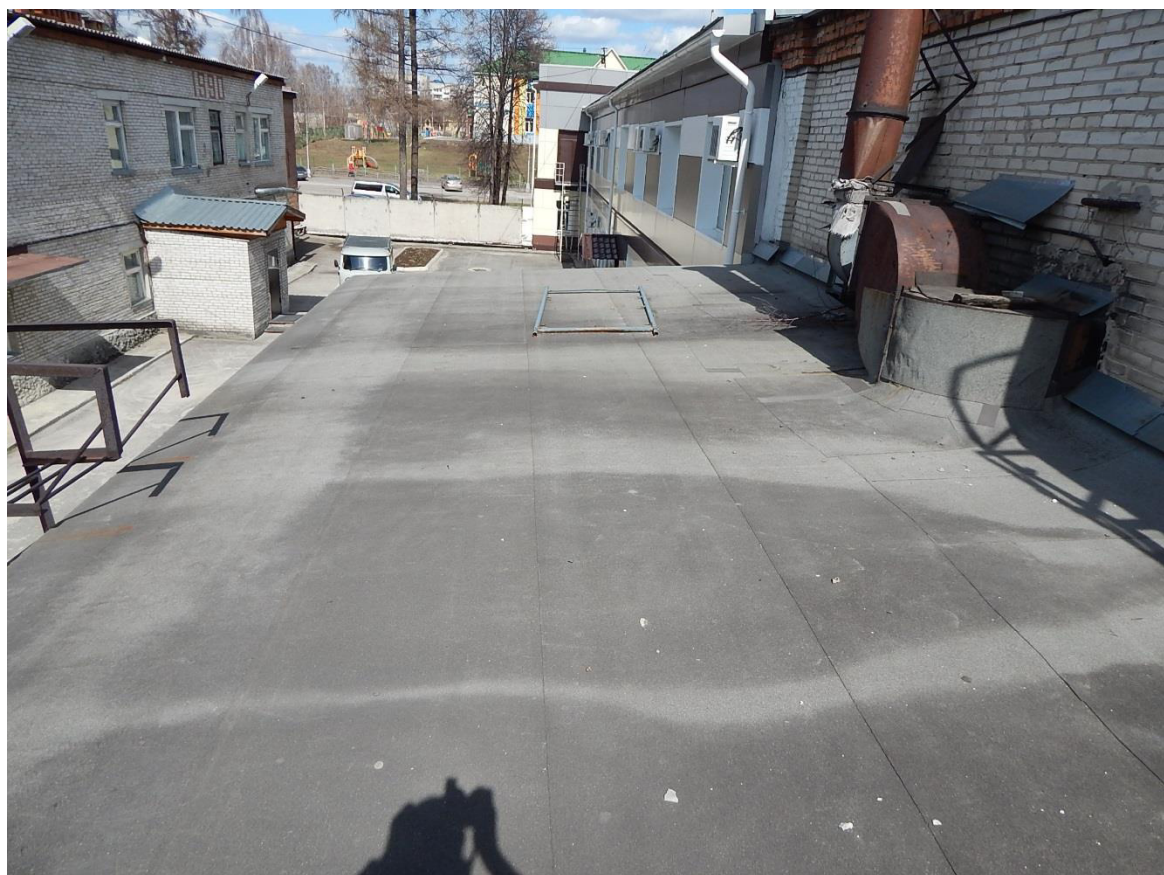
Рис. 3.3.2. Внешний вид кровли на участке в осях А-Д/1-2

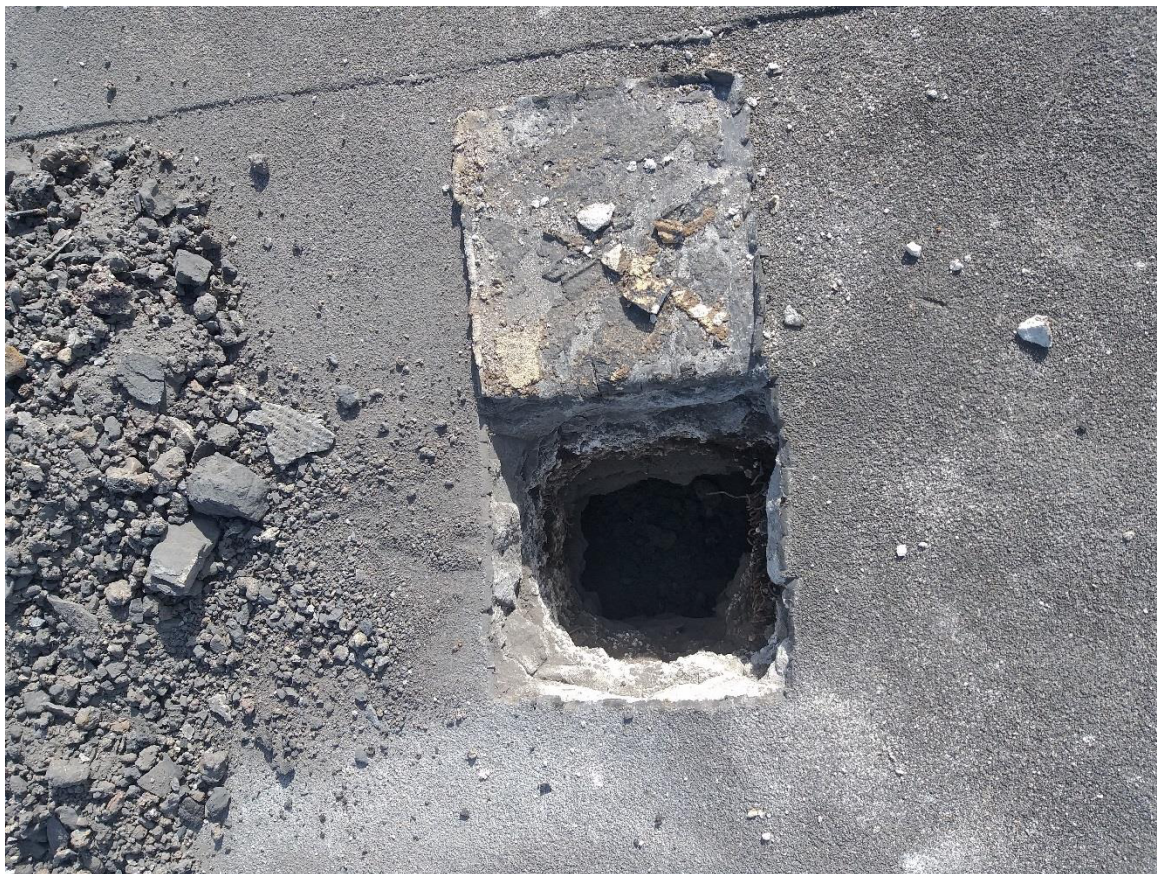
Рис. 3.3.3. Внешний вид вскрытия кровли на участке в осях А-Д/2-4 (участок №1)

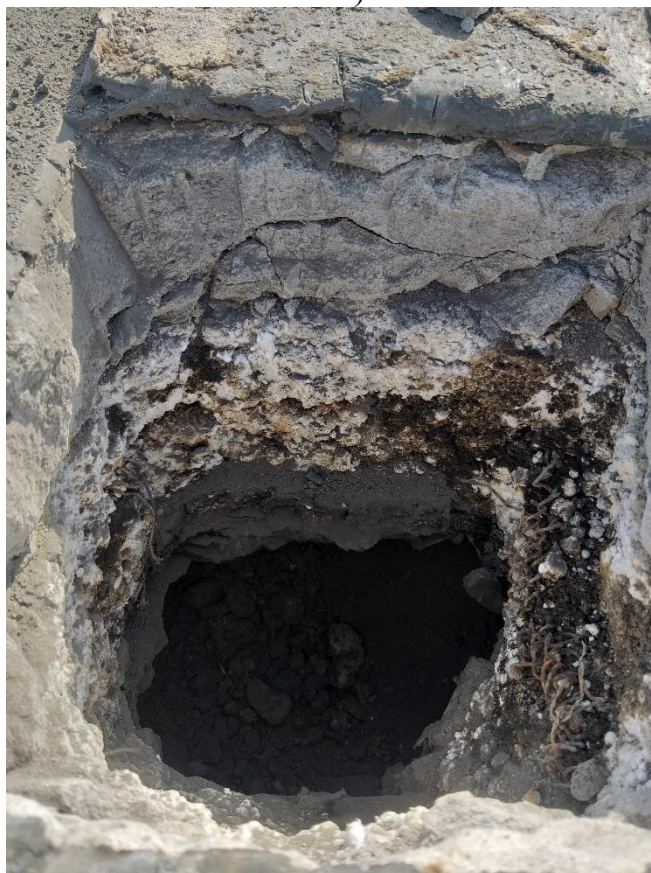
Рис. 3.3.4. Внешний вид состава кровли на участке в осях А-Д/2-4 (участок №1)

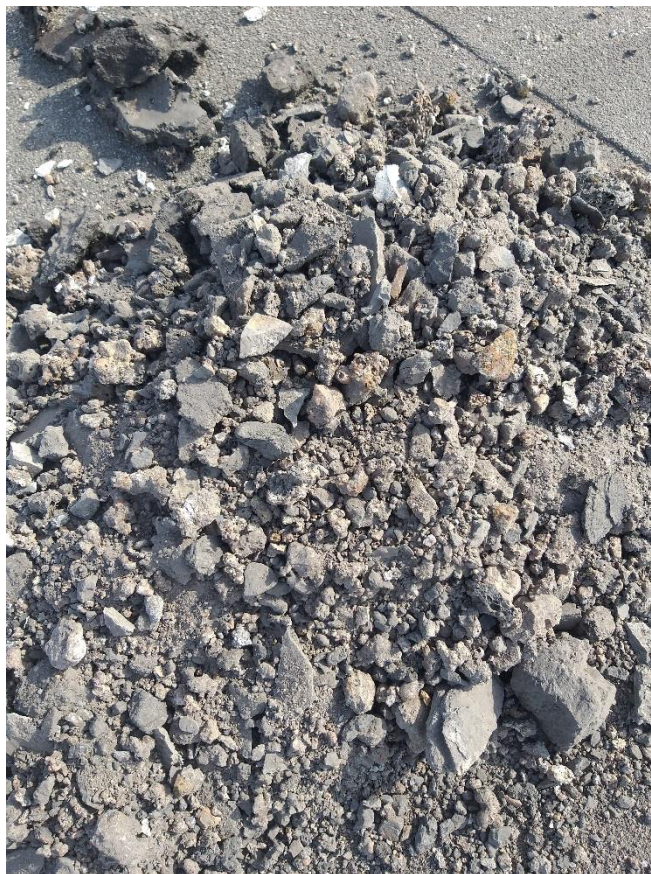
Рис. 3.3.5. Внешний шлаковой засыпки, выполняющей роль утеплителя «старой» кровли на участке в осях А-Д/2-4 (участок №1)

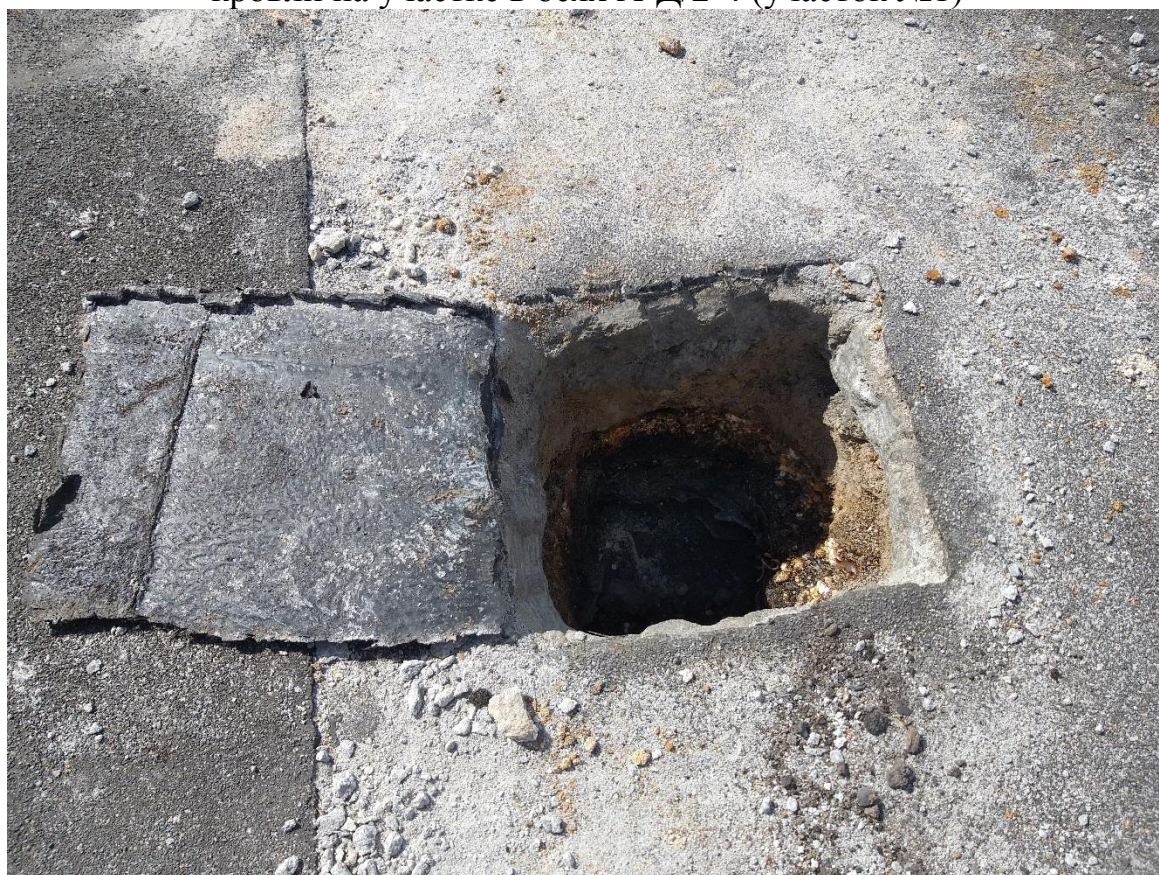
Рис. 3.3.6. Внешний вид вскрытия кровли на участке в осях А-Д/1-2 (участок №2)

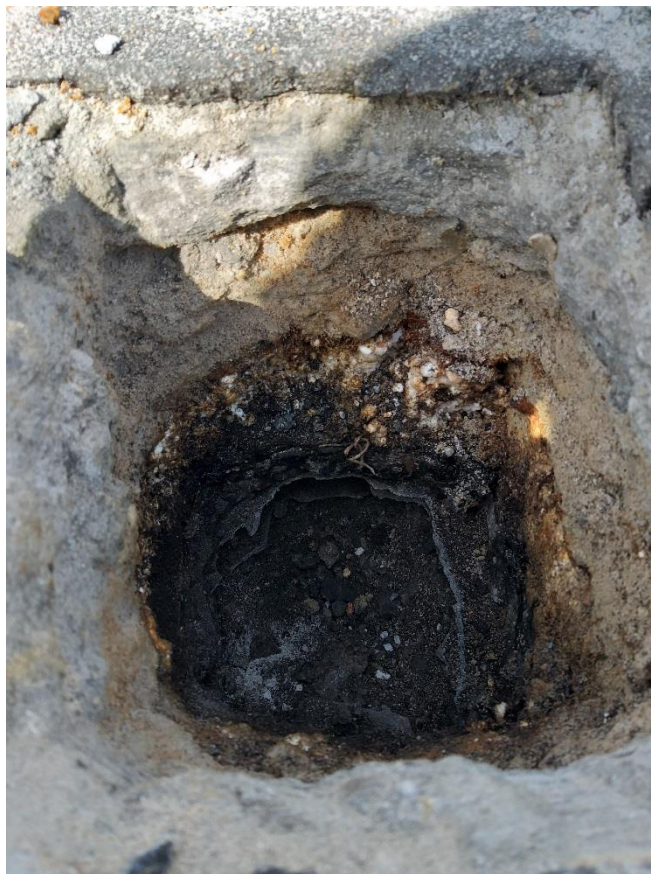
Рис. 3.3.7. Внешний вид состава кровли на участке в осях А-Д/1-2 (участок №2)

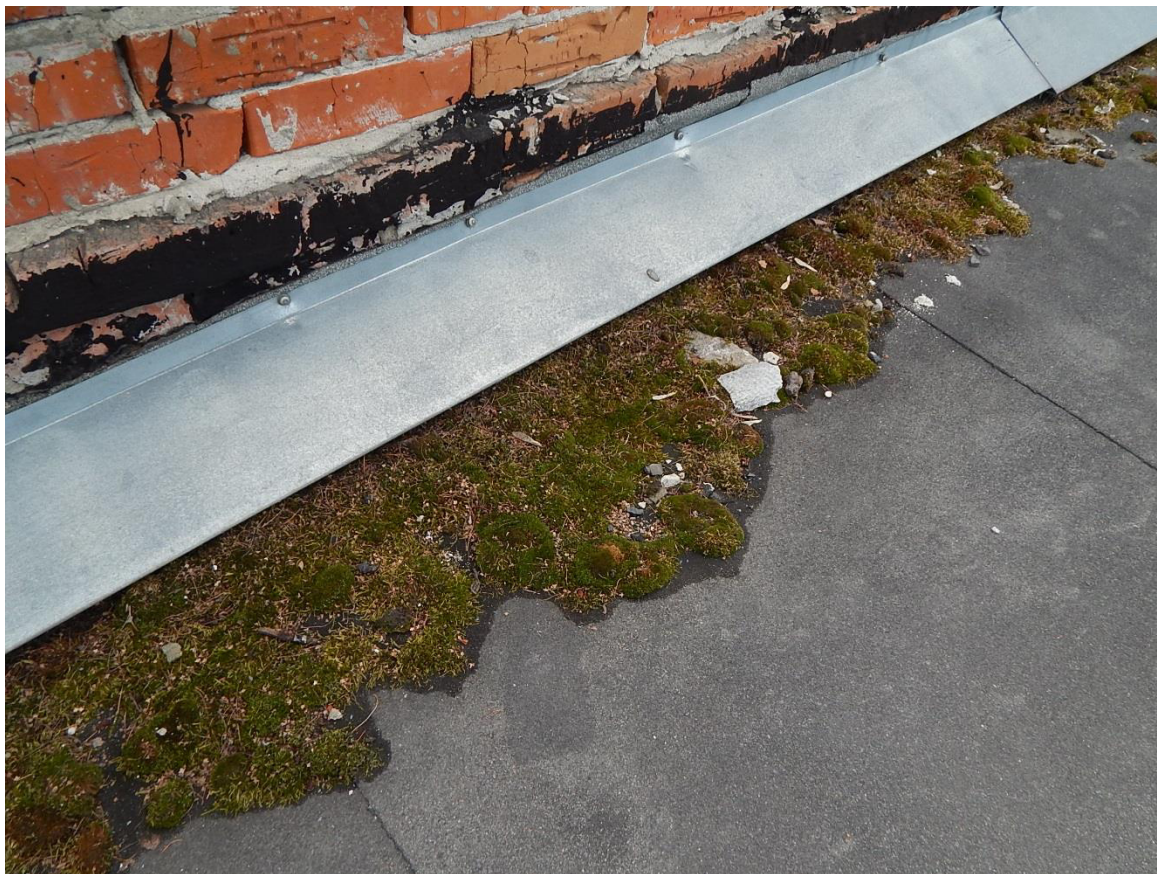
Рис. 3.3.11. Выявлено образование мха на участке примыкания гидроизоляционного кровельного ковра к кирпичному парапету по оси А

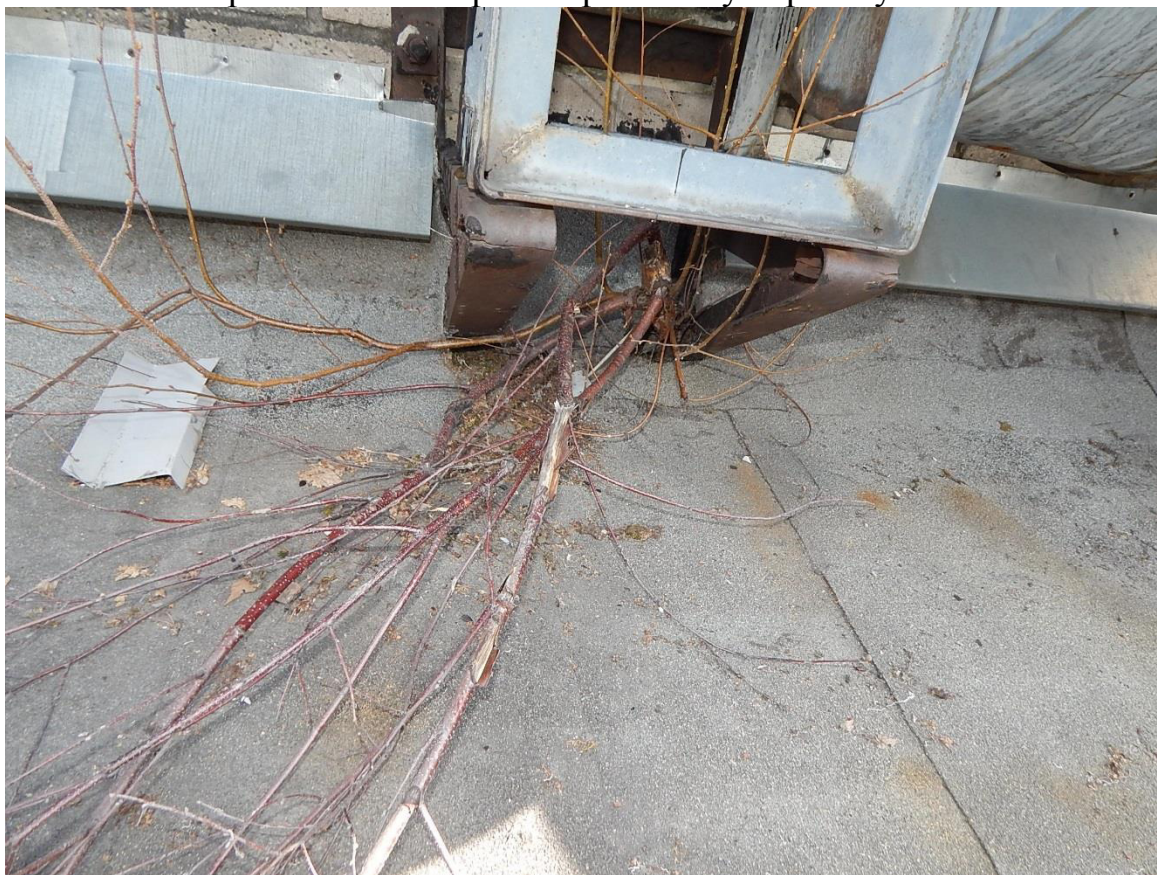
| 4 | <p>Выявлено наличие растительности (куст) на поверхности нижнего участка кровли, расположенного в осях А-Д/1-2 (Рис. 3.3.12), что приводит к разрушению гидроизоляционного слоя в частности и всего состава кровельного пирога в целом по причине деструктивного воздействия на них корневой системы растений.</p> <p>Выявлено образование мха на участке</p> | <p>Требуется удалить выявленную растительность с поверхности кровли вместе с корневой системой и очистить поверхность кровли от мха.</p> |

Рис. 3.3.12. Выявлено наличие растительности (куст) на поверхности нижнего участка кровли, расположенного в осях А-Д/1-2

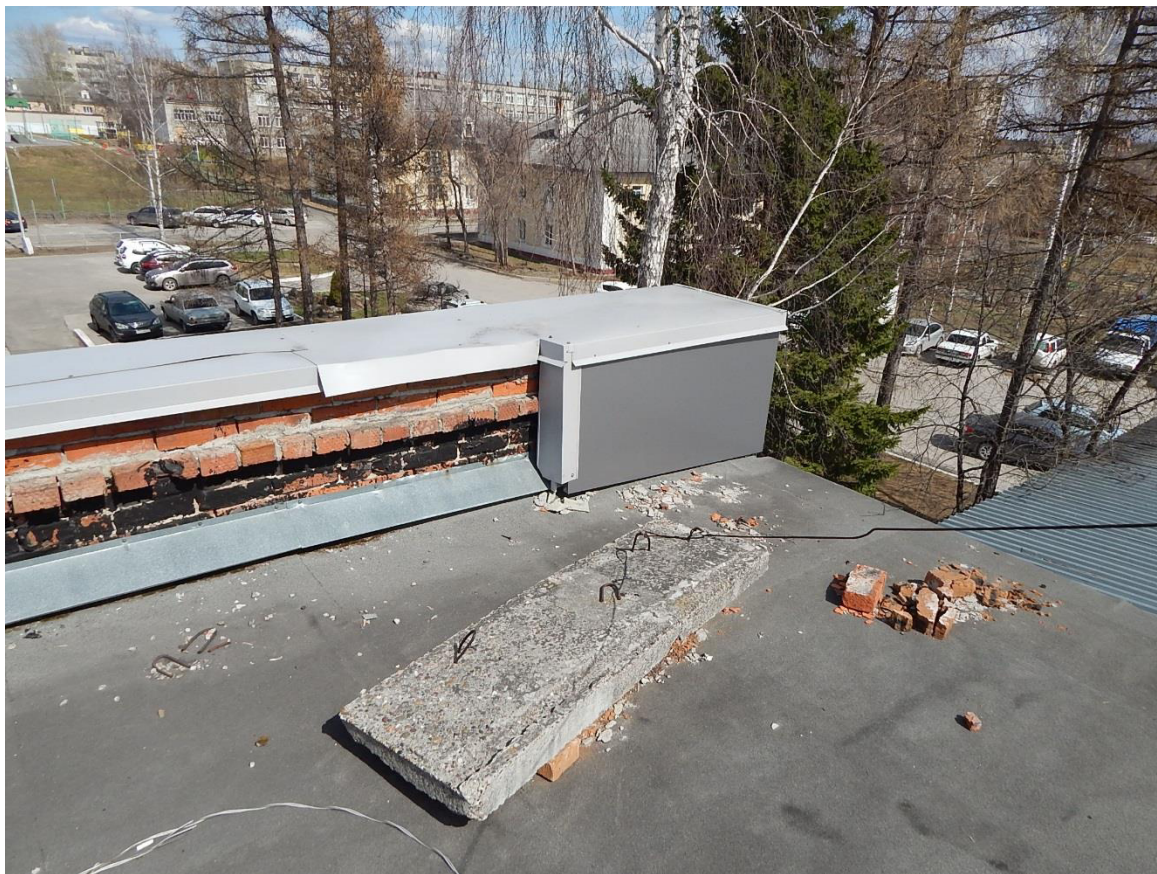
Рис. 3.3.13. Закрепление одной из оттяжек металлической стойки, выполняющей роль опоры кабеля инженерных коммуникаций, выполнено к демонтированной железобетонной парапетной плите, лежащей на поверхности кровли

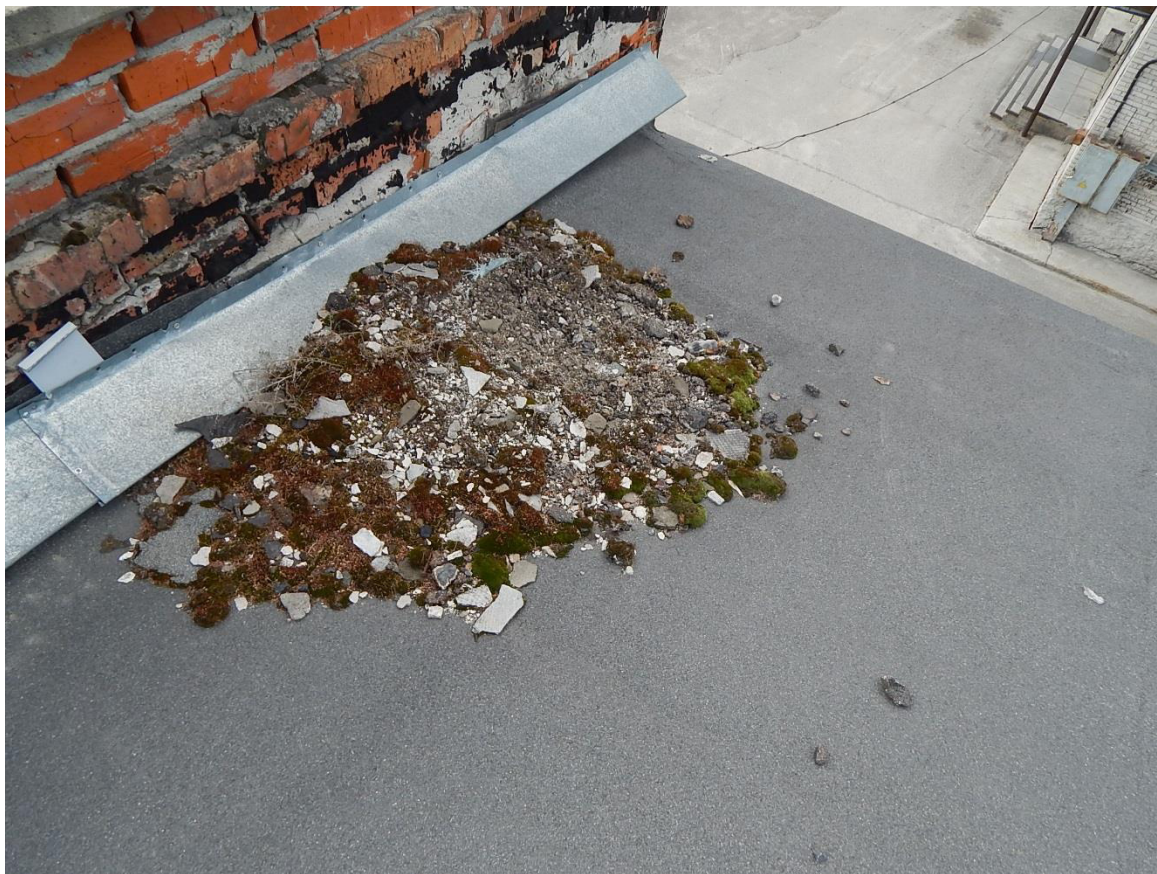
Рис. 3.3.14. Наличие строительного мусора на поверхности кровли

Рис. 3.3.15. Наличие строительного мусора на поверхности кровли

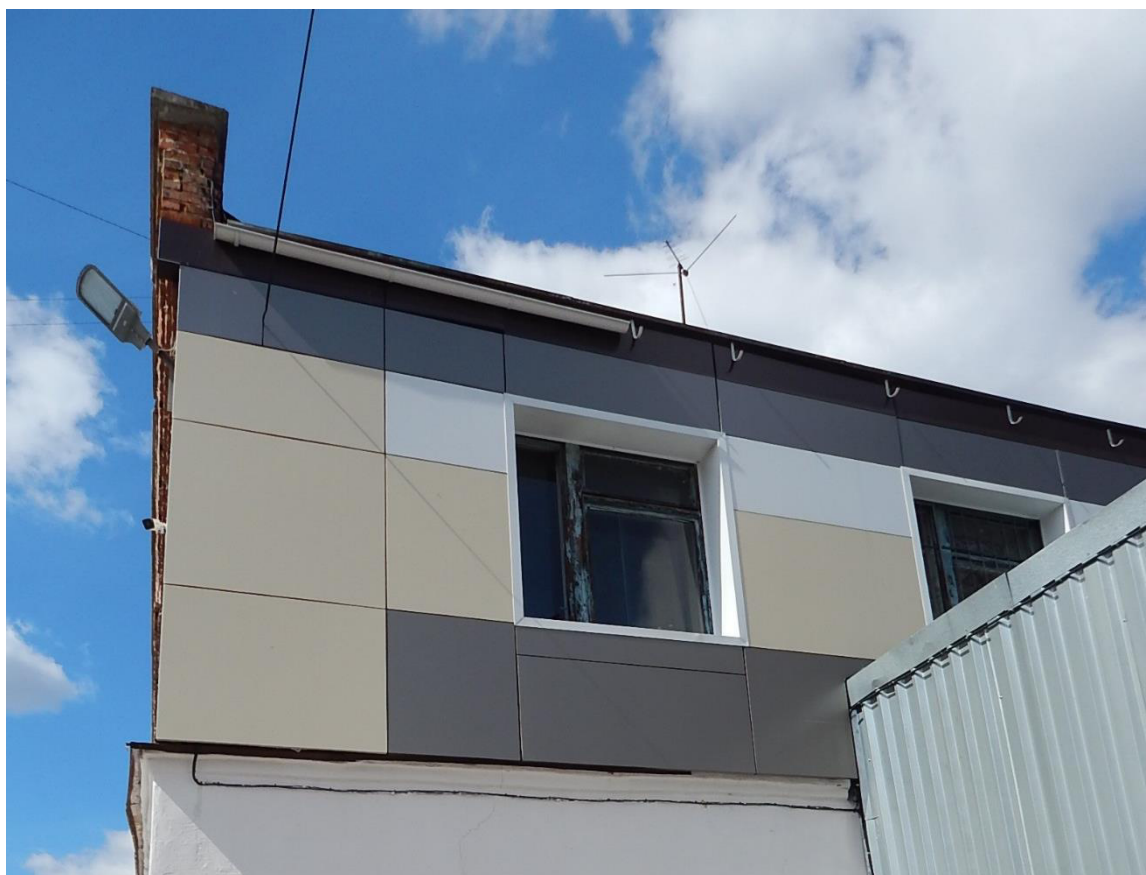
Рис. 3.3.16. Недостаточная величина вылета кровельного свеса, расположенного по стене вдоль оси 4

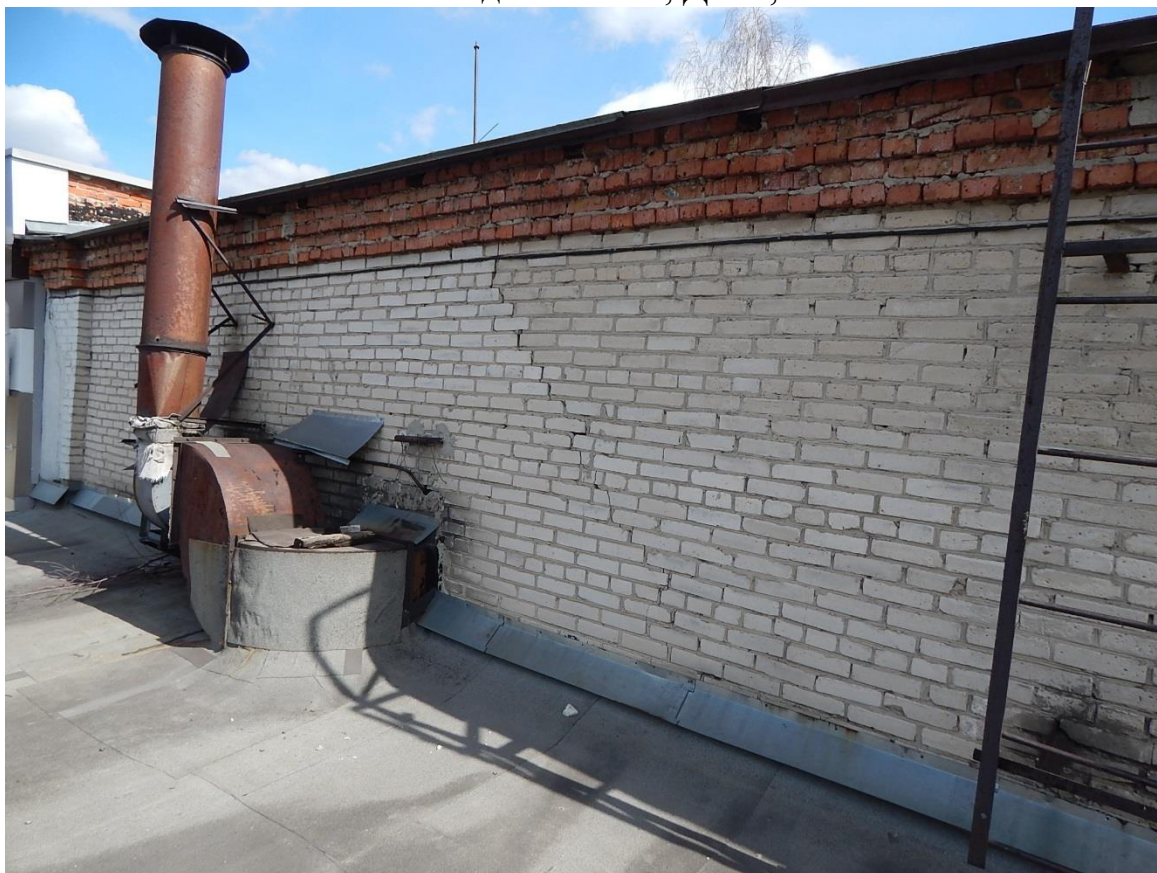
Рис. 3.3.18. Недостаточная величина вылета кровельного свеса, расположенного по стене вдоль оси 2
