ООО «НПО «СТРОЙЭКСПЕРТ»

ЗАКЛЮЧЕНИЕ

№ 05/22-01-ЗТО

ПО РЕЗУЛЬТАТАМ ЭКСПЕРТИЗЫ ТЕХНИЧЕСКОГО СОСТОЯНИЯ
ПРИСТРОЕННОГО ЗДАНИЯ В ОСЯХ А-Д/1-4, РАСПОЛОЖЕННОГО ПО
АДРЕСУ: ТОМСКАЯ ОБЛАСТЬ, Г. СЕВЕРСК, УЛ. МИРА, Д. 18Б, СТР. 4

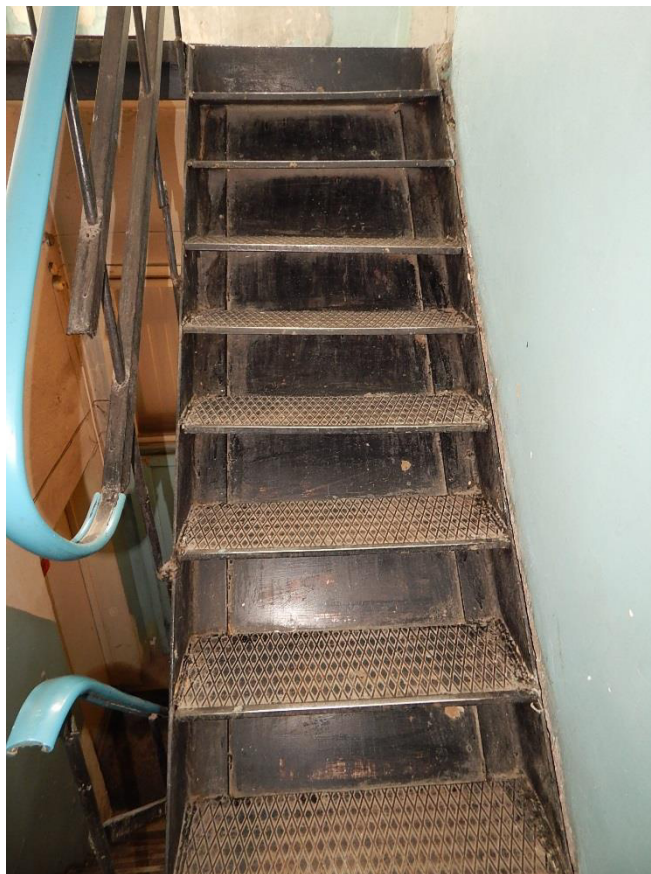
Рис. 3.4.1. Внешний вид верхнего лестничного марша лестницы в осях 3-4/Б-Г

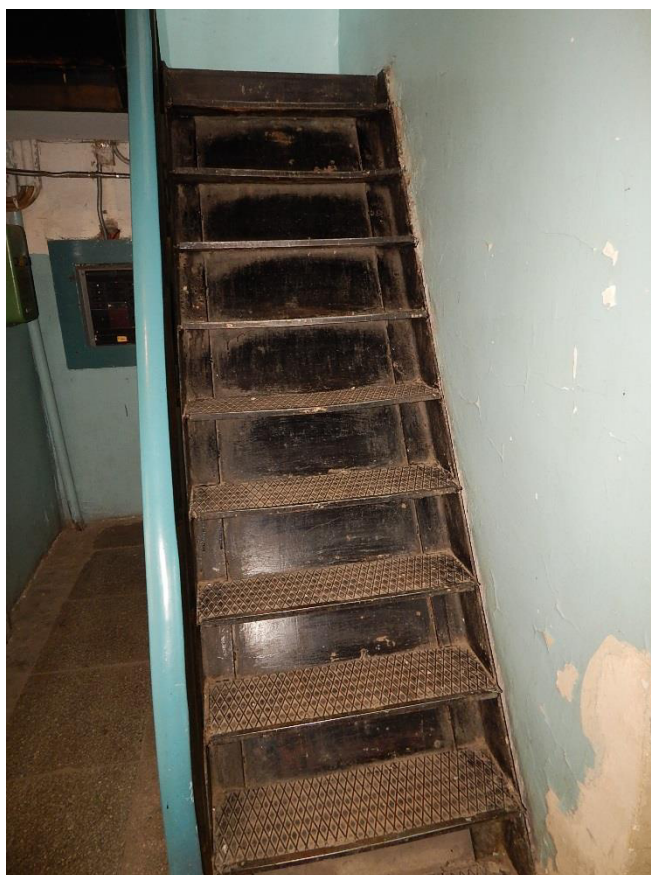
| № п/п | Наименование дефекта | Общие указания по устранению дефекта |
|---|---|--|
| 1 | Установлено, что угол наклона нижнего лестничного марша лестницы, расположенной в осях 3-4/Б-Г, составляет 52 градуса (Рис. 3.4.2). В соответствии с СП 1.13130.2020 «Системы противопожарной защиты. Эвакуационные пути и выходы», п. 4.4.3 уклон лестниц на путях эвакуации должен быть, как правило, не более 1:1, то есть не более 45 градусов. Угол наклона верхнего лестничного марша составляет 42 градуса, что является допустимым. | Требуется выполнить переустройство лестницы, таким образом, чтобы уклон лестничных маршей был не более 1:1 (не более 45 градусов) либо изменить назначение помещений, расположенных на 2-ом этаже здания, то есть на 2-ом этаже не должно быть помещений с постоянным пребыванием людей. На момент проведения обследования на 2-ом этаже расположены два помещения – рабочий кабинет и вентиляционная. В соответствии с ГОСТ 30494-2011 «Здания жилые и общественные. Параметры микроклимата в помещениях» помещение рабочего кабинета относится к помещениям с постоянным пребыванием людей (помещение, в котором люди находятся не менее 2 часов непрерывно или 6 часов суммарно в течение суток). В случае принятия решения о переустройстве существующей лестницы габариты элементов новой лестницы принимать соответствии с СП 1.13130.2020 «Системы противопожарной защиты. Эвакуационные пути и выходы». |

Рис. 3.4.2. Внешний вид нижнего лестничного марша лестницы в осях 3-4/Б-Г.
Угол наклона марша составляет более 45 градусов (52 градуса)

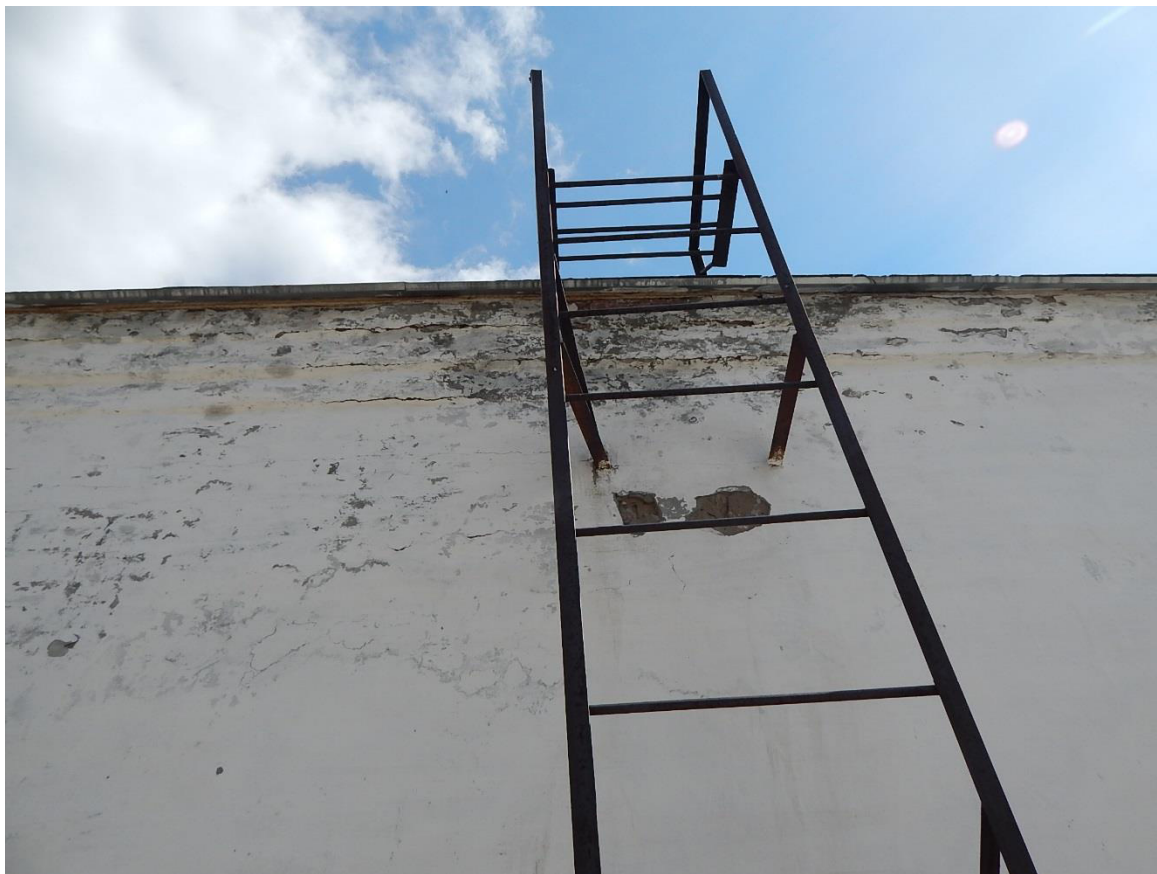
Рис. 3.4.3. Внешний вид нижней лестницы выхода на кровлю по фасаду Д-А

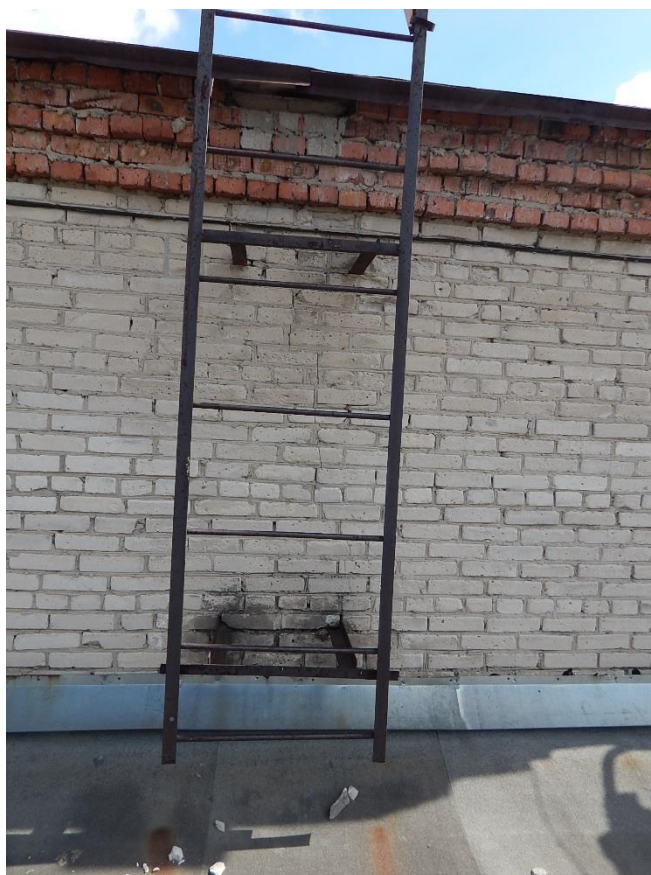
Рис. 3.4.4. Внешний вид верхней лестницы выхода на кровлю по фасаду Д-А

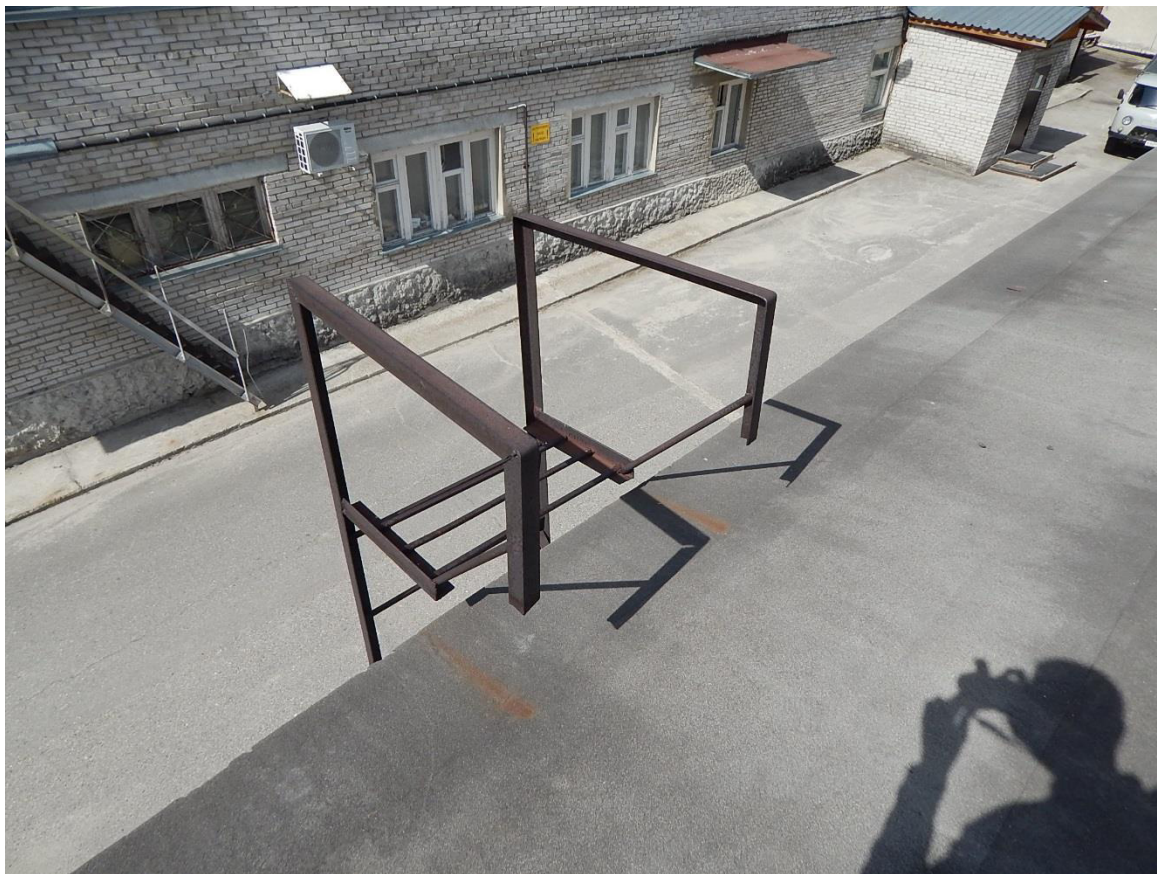
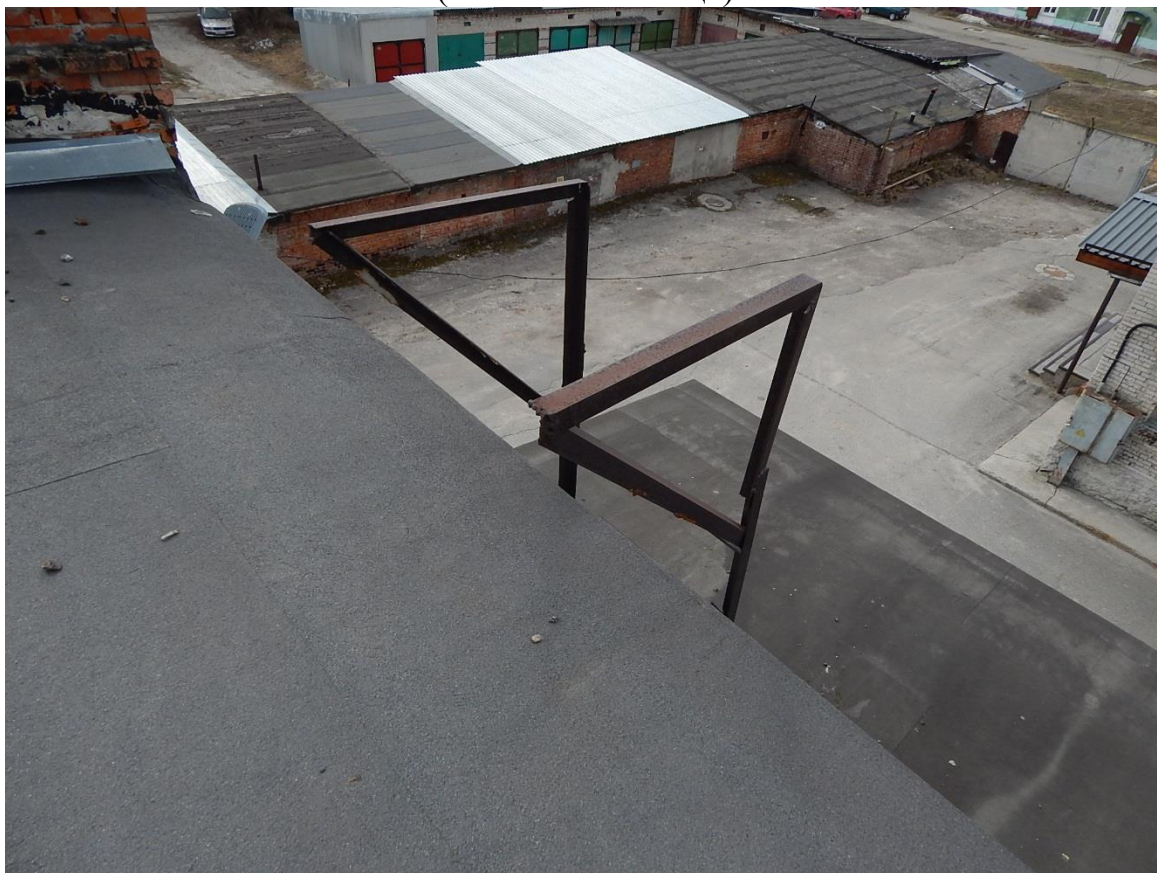
| № п/п | Наименование дефекта | Общие указания по устранению дефекта |
|---|---|--|
| 2 | У обоих лестниц выхода на кровлю не предусмотрено жесткое закрепление верхней части к кровле, вследствие чего при подъеме на кровлю наблюдается шатание верхней части лестниц, что затрудняет процесс подъема на кровлю (рис. 3.4.5, 3.4.6). | Рекомендуется выполнить жесткое закрепление верхней части лестниц к кровле с целью обеспечения безопасного доступа на кровлю. |

Рис. 3.4.5. Отсутствует жесткое закрепление верхней части лестницы к кровле
(нижняя лестница)

Рис. 3.4.6. Отсутствует жесткое закрепление верхней части лестницы к кровле
(верхняя лестница)

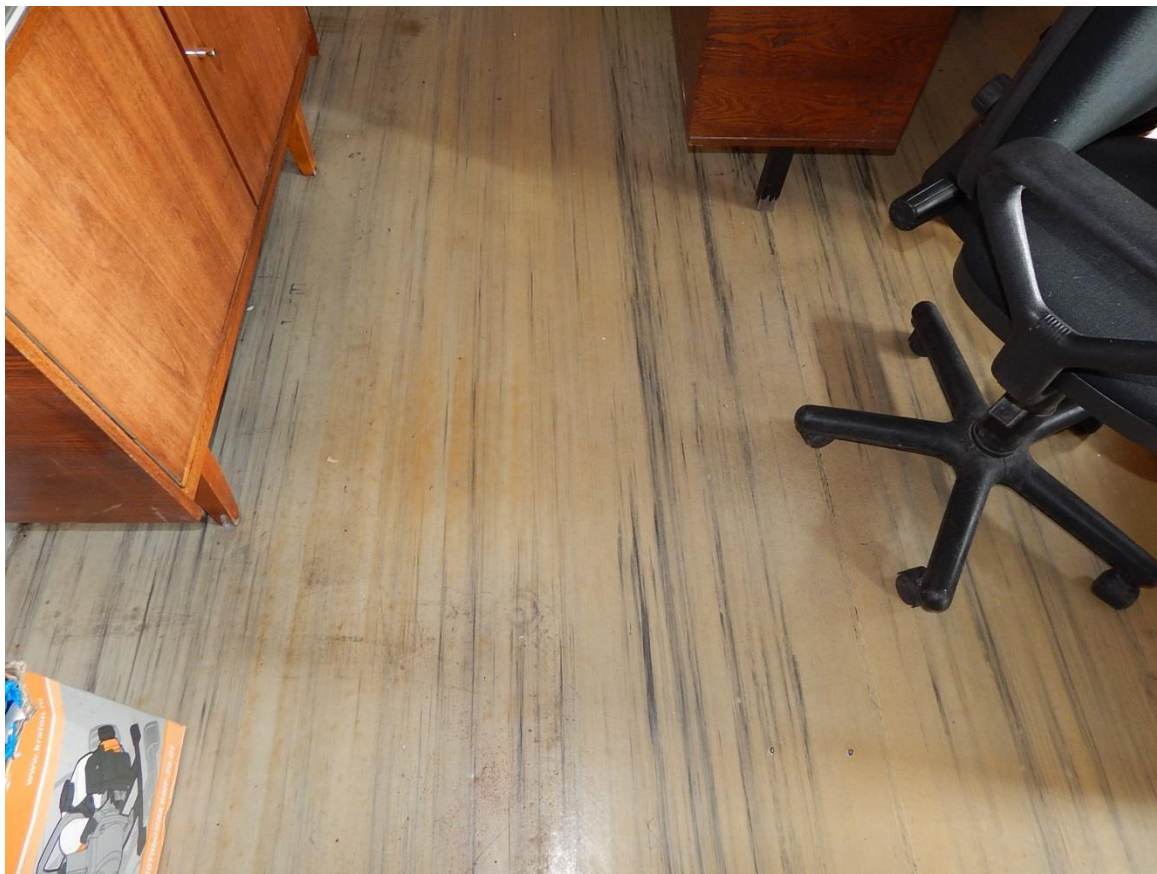
Рис. 3.5.1. Внешний вид пола с покрытием из линолеума в рабочем кабинете

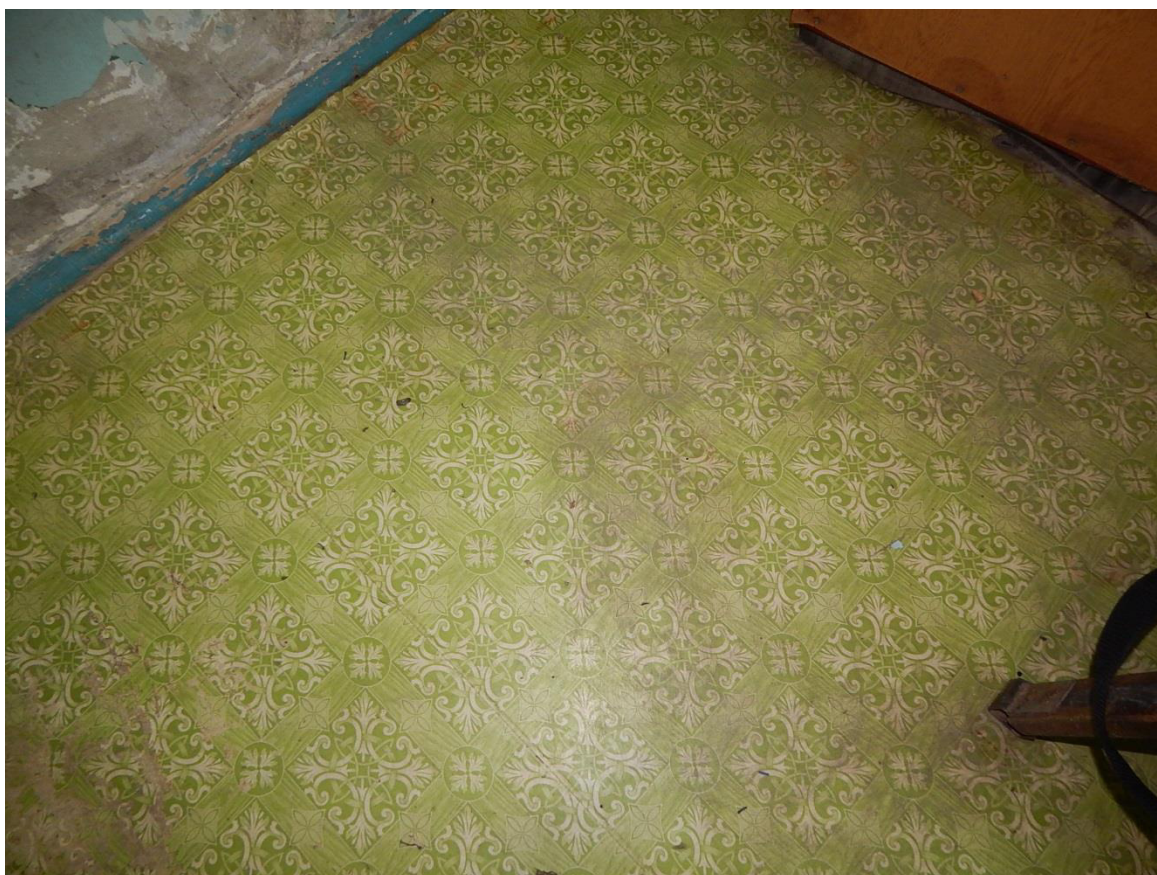
Рис. 3.5.2. Внешний вид пола с покрытием из линолеума в помещении разде-
валки

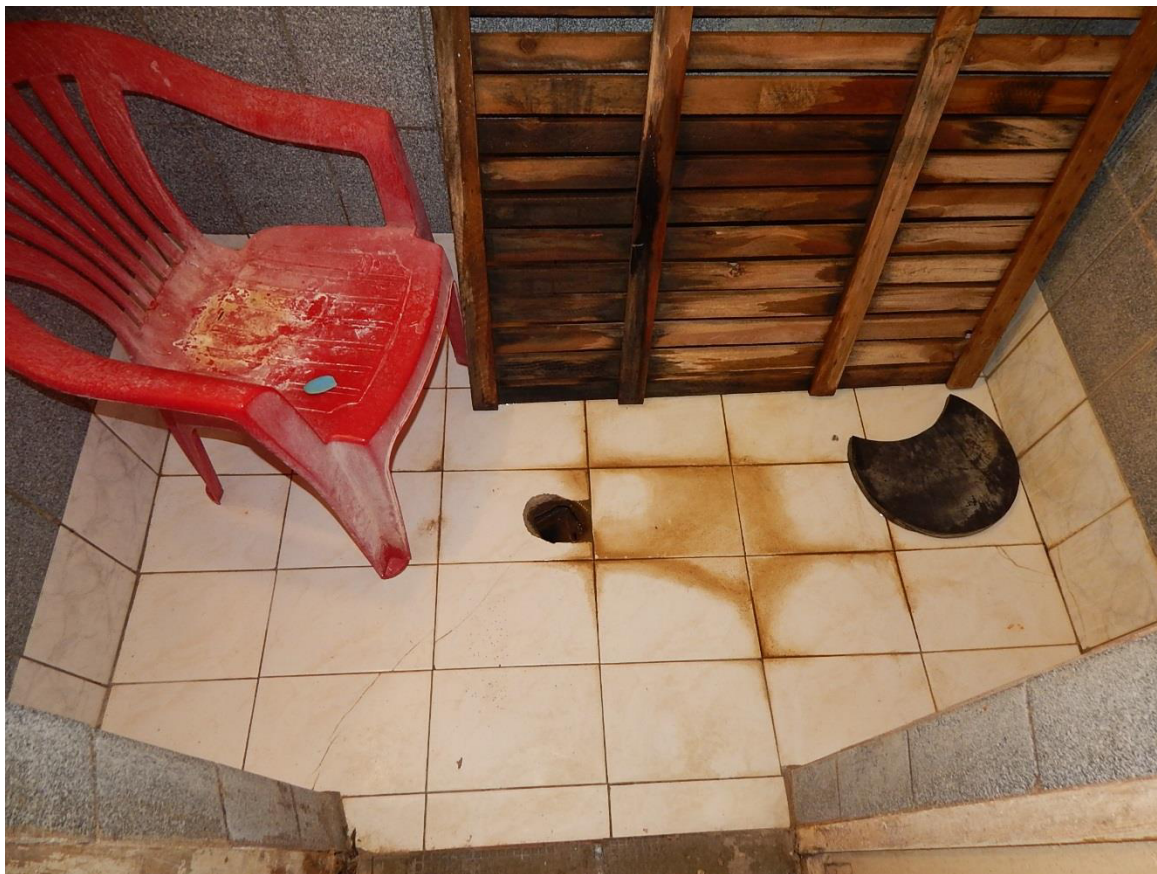
Рис. 3.5.3. Внешний вид пола с покрытием из керамической плитки в душевой

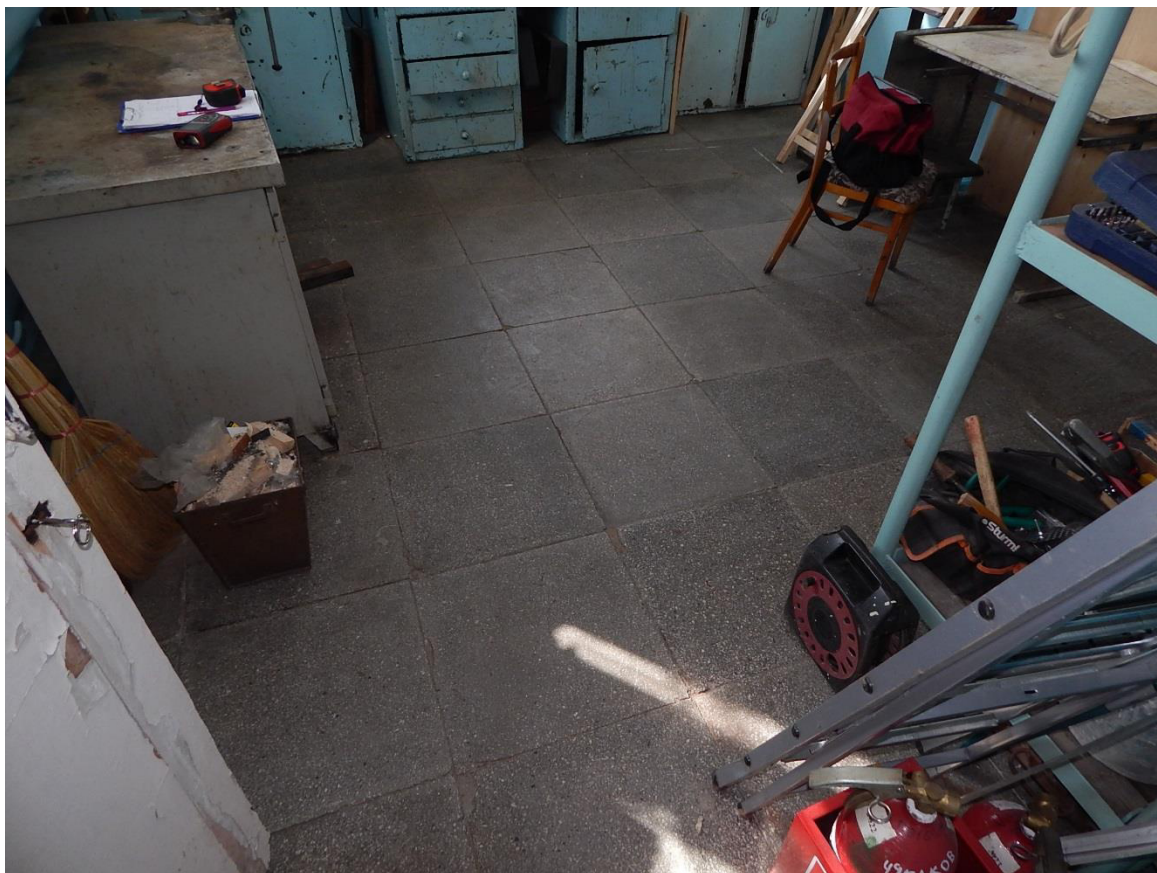
Рис. 3.5.4. Внешний вид пола с покрытием из бетонных плит с добавлением мраморной крошки в помещении мастерской

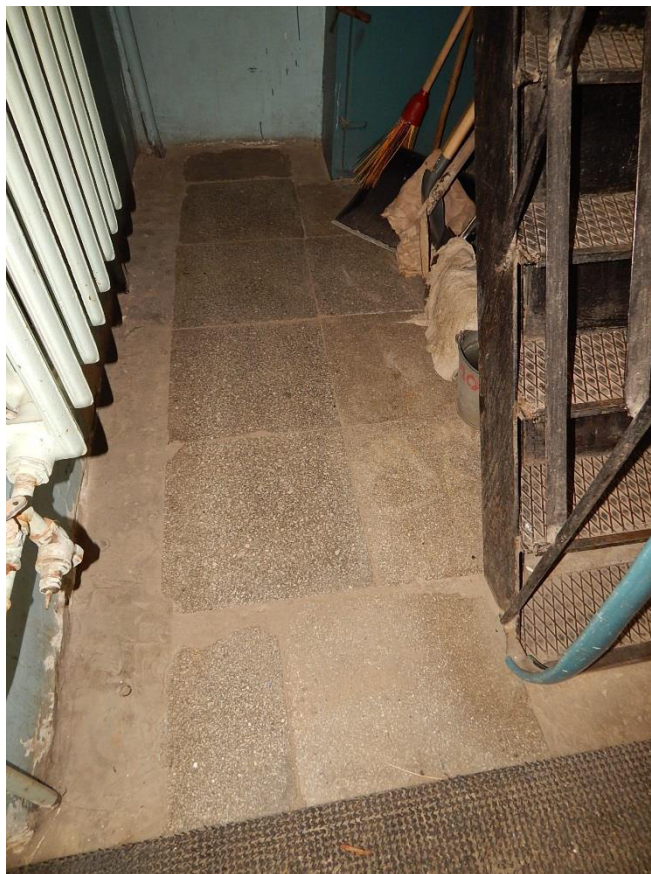
Рис. 3.5.5. Внешний вид пола с покрытием из бетонных плит с добавлением мраморной крошки на лестничной клетке 1-го этажа

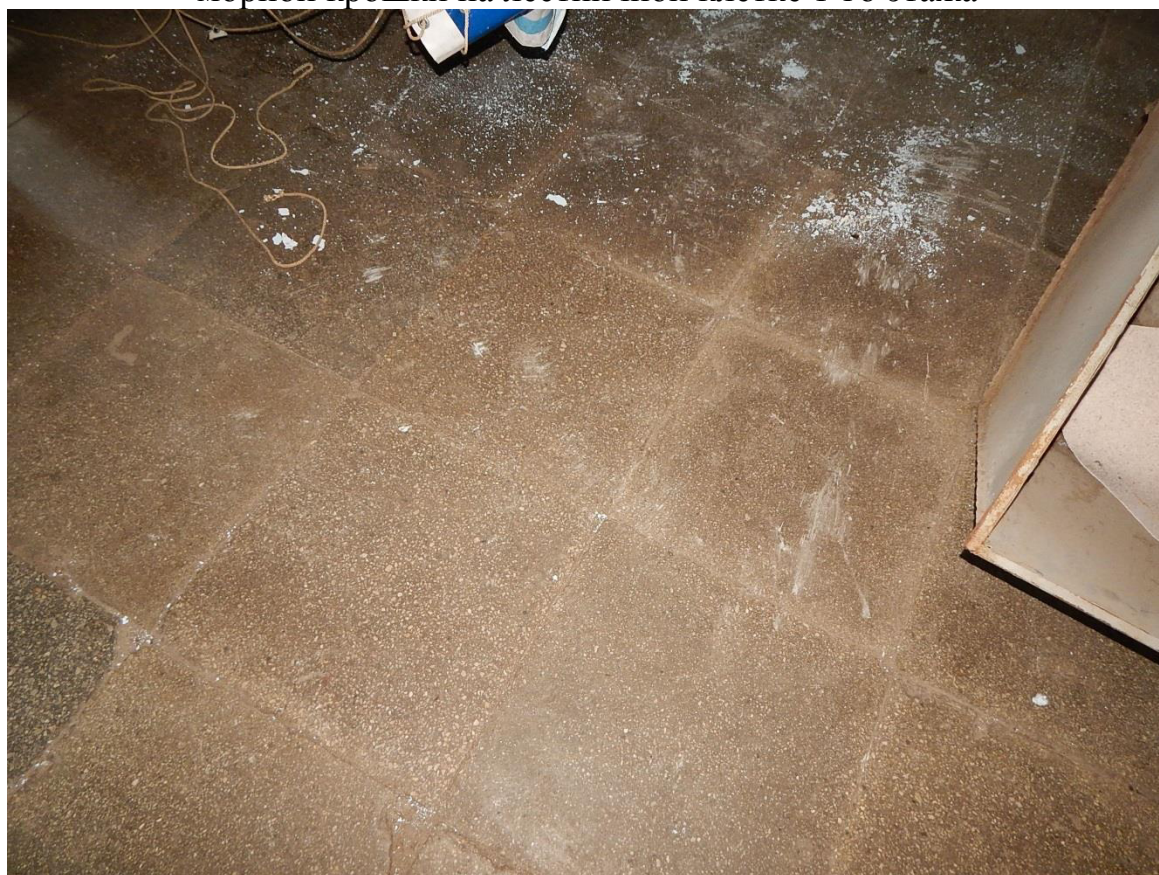
Рис. 3.5.6. Внешний вид пола с покрытием из бетонных плит с добавлением мраморной крошки в комнате отдыха

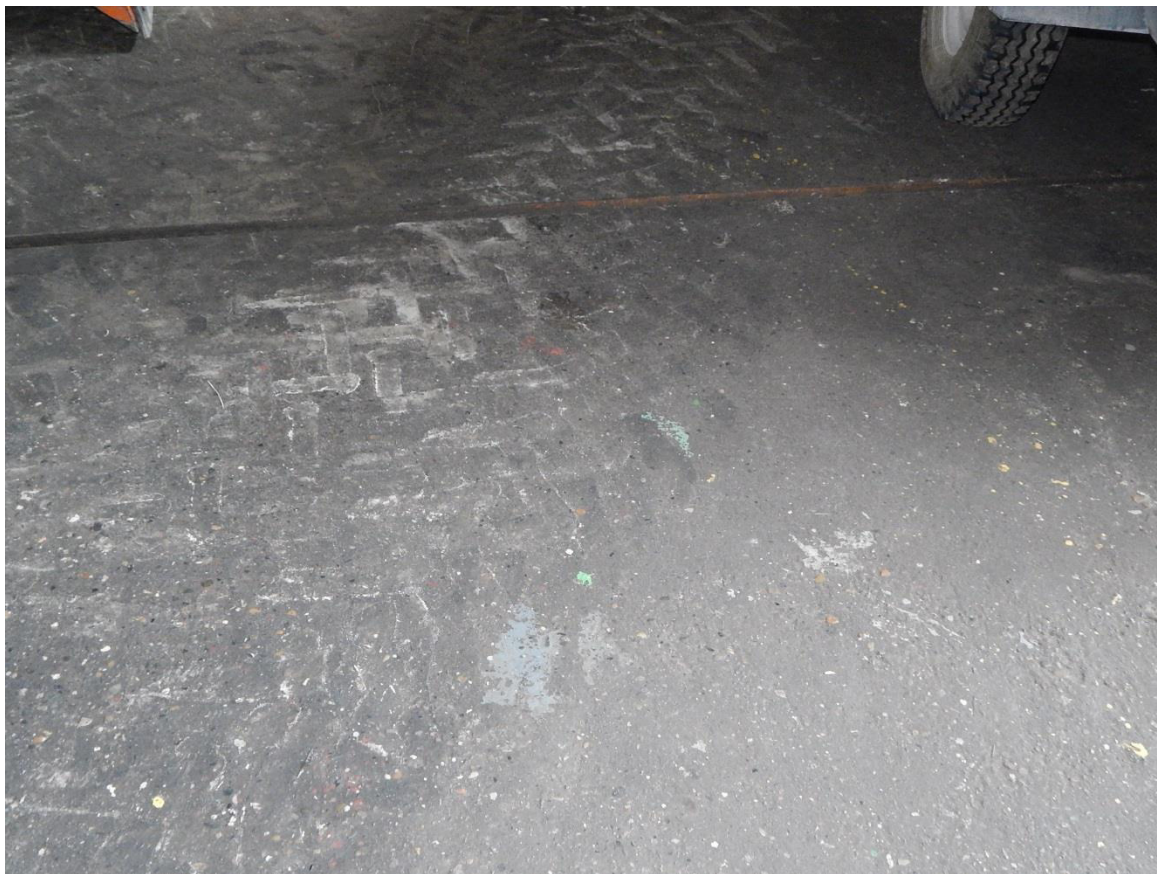
Рис. 3.5.7. Внешний вид пола с бетонным покрытием в помещении гаража

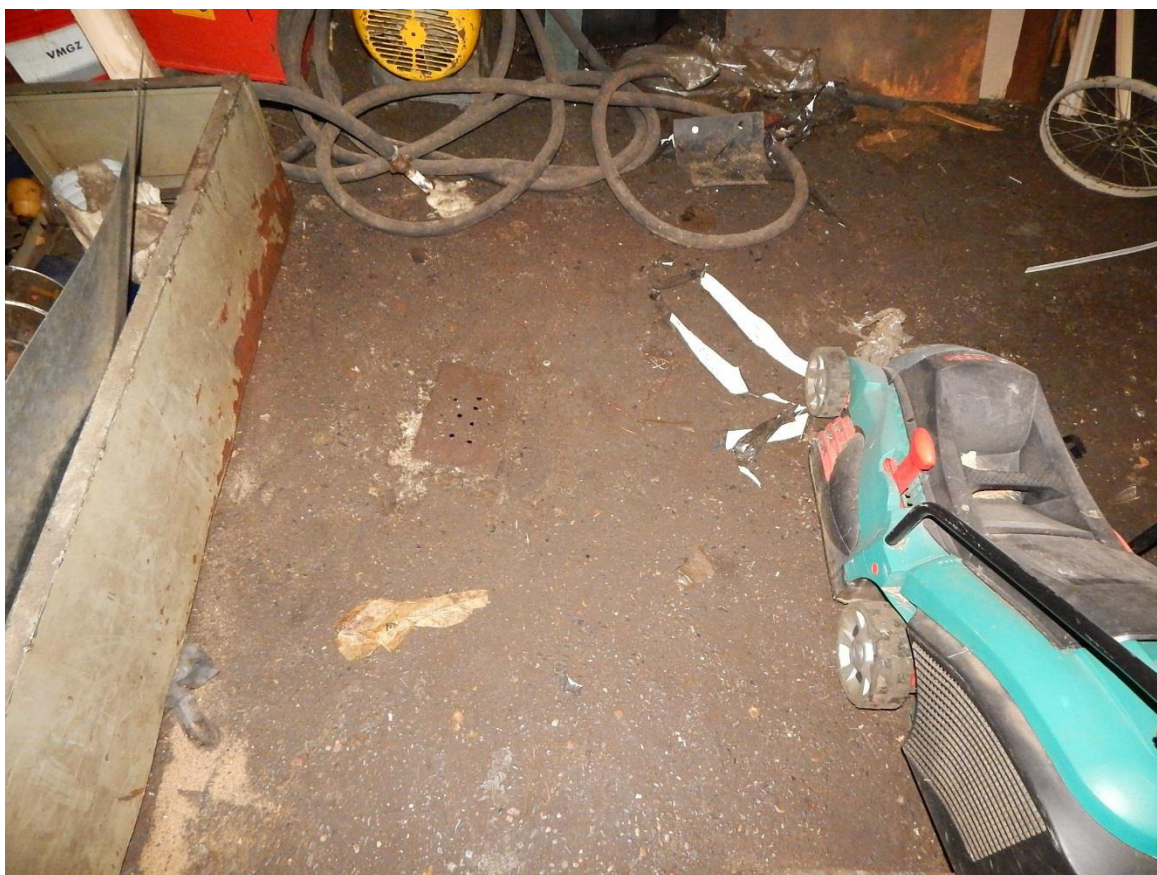
Рис. 3.5.8. Внешний вид пола с бетонным покрытием в помещении регенерационной

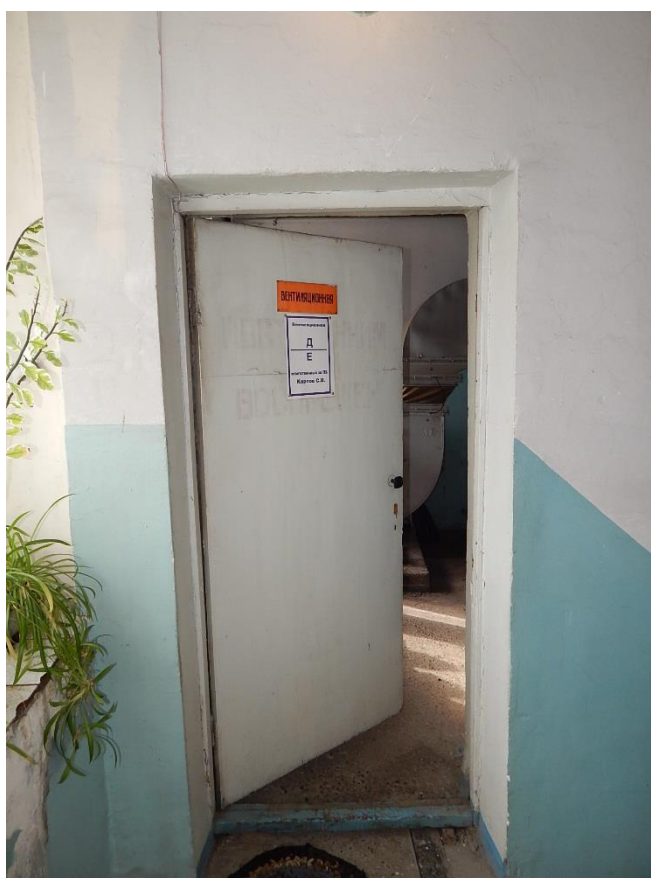
Рис. 3.6.1. Внешний вид заполнения дверного проема в помещении вентиляционной

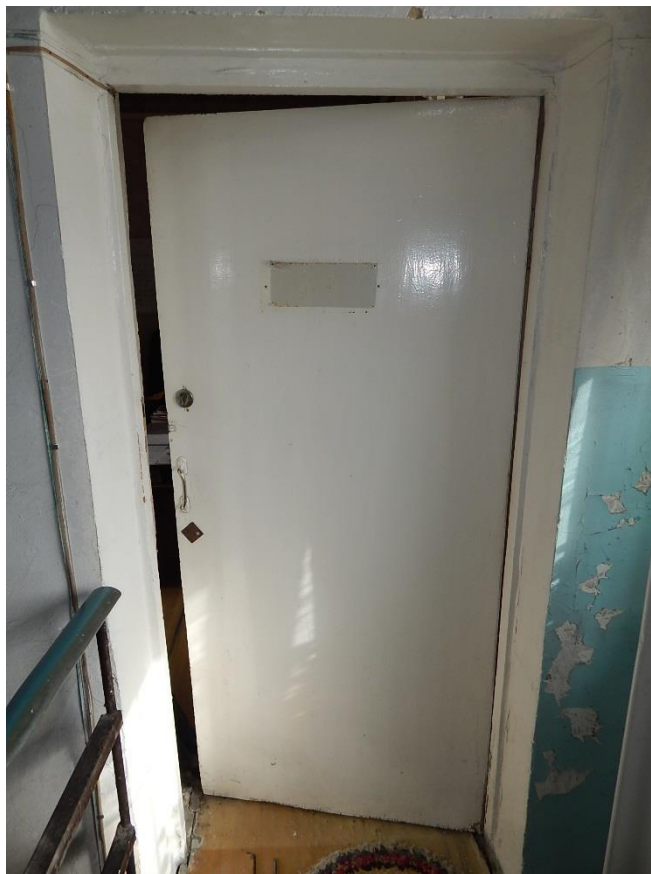
Рис. 3.6.2. Внешний вид заполнения дверного проема в помещении рабочего кабинета

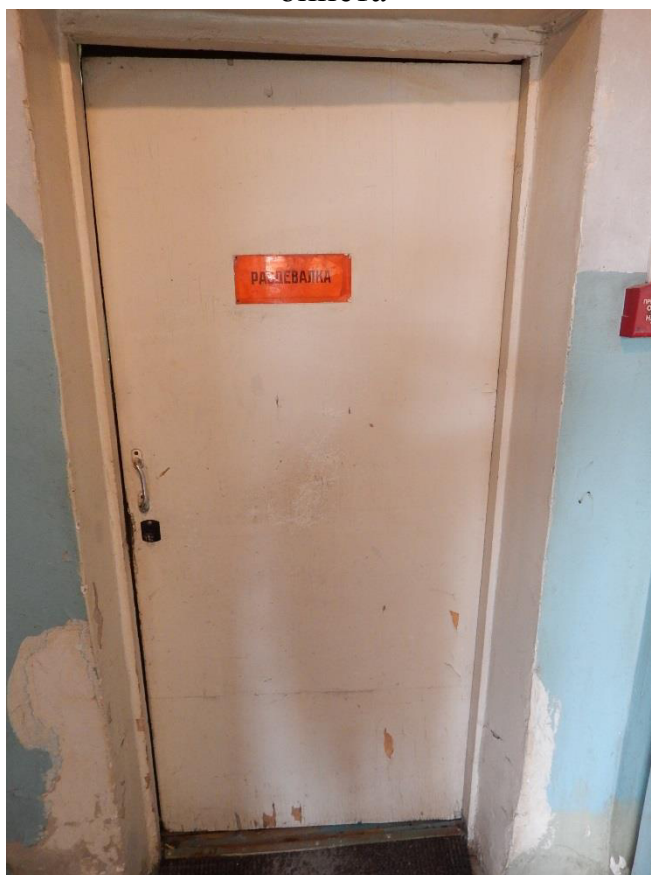
3.6.3. Внешний вид заполнения дверного проема в помещении раздевалки

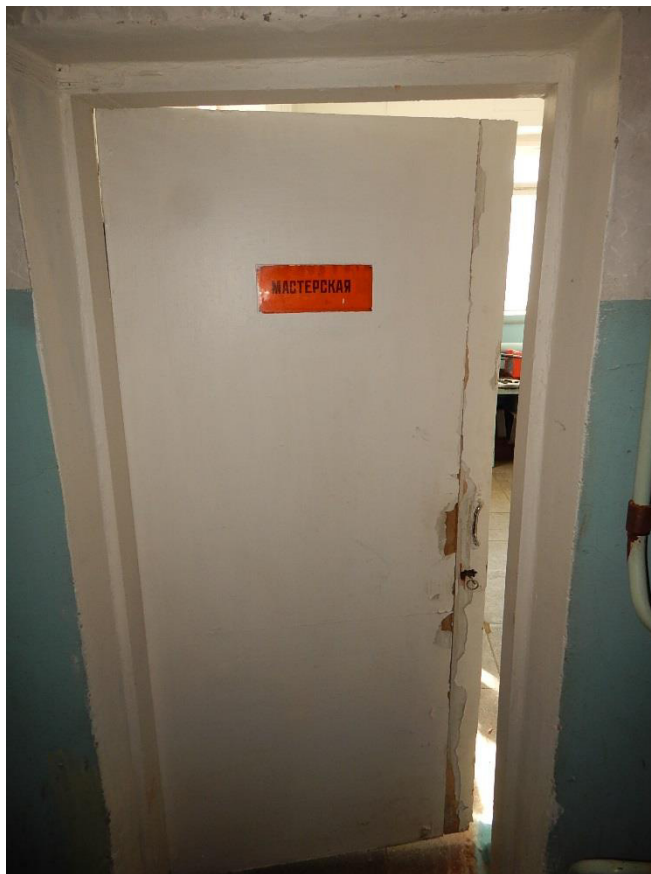
3.6.4. Внешний вид заполнения дверного проема в помещении мастерской

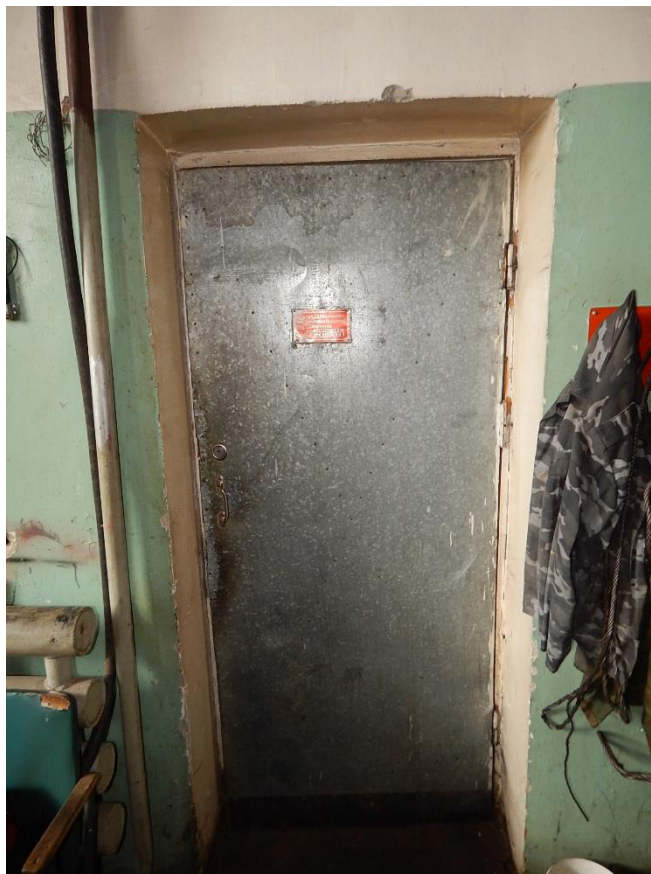
3.6.6. Внешний вид заполнения дверного проема входа в комнату отдыха

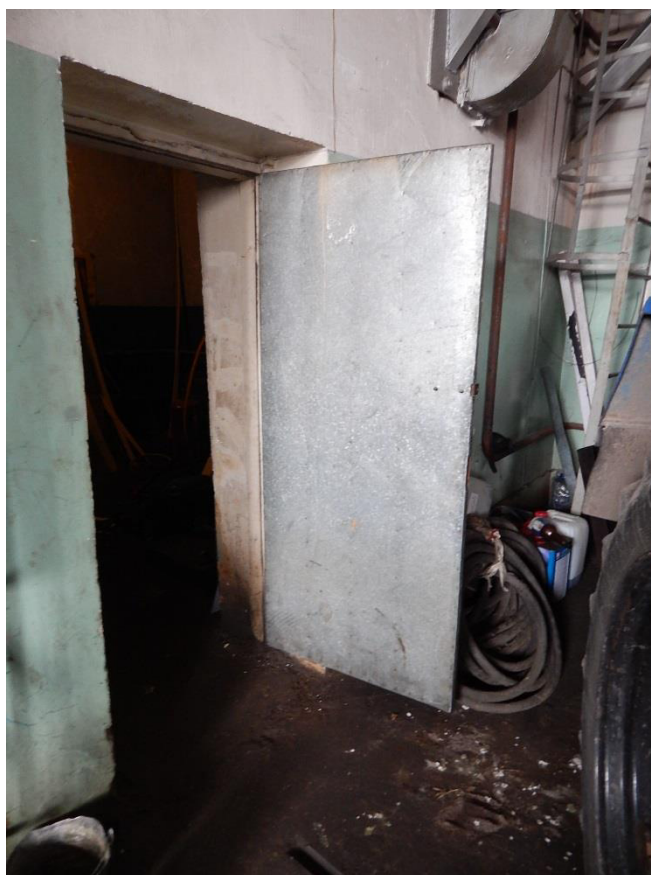
3.6.7. Внешний вид заполнения дверного проема входа в регнерационную

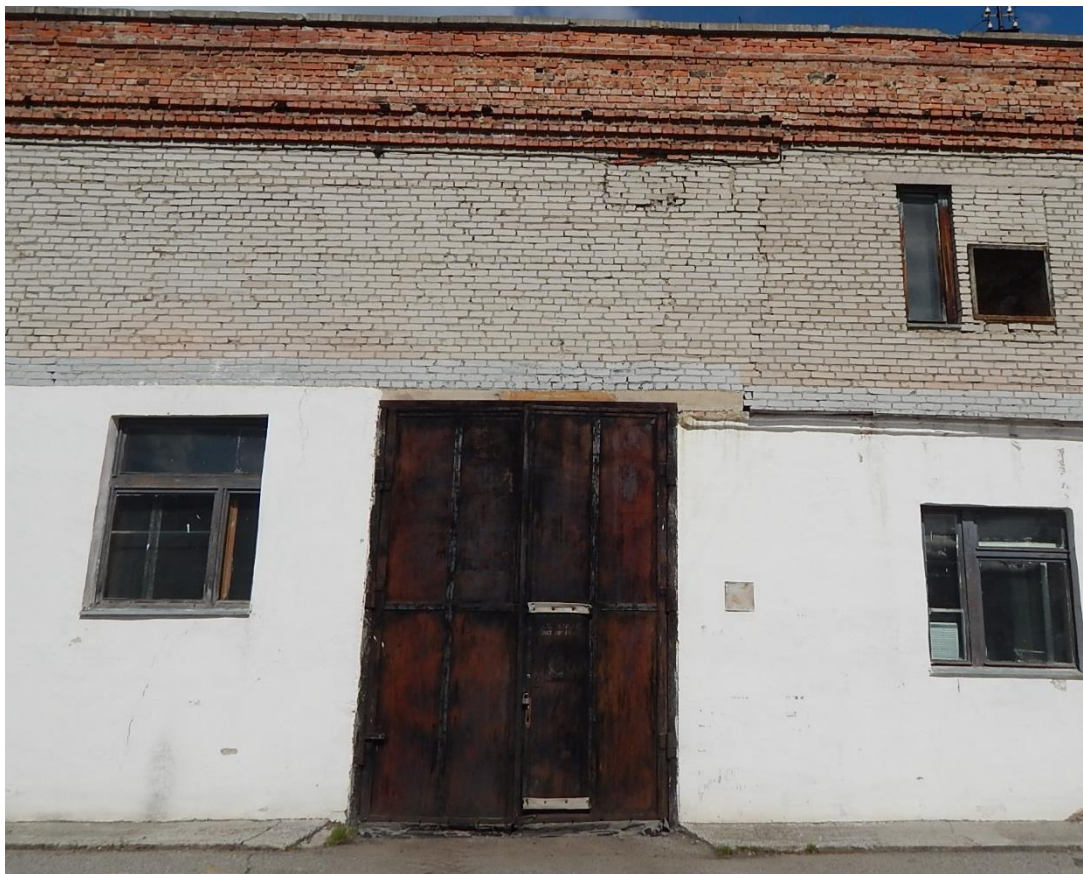
Рис. 3.6.8. Внешний вид заполнения проема ворот въезда в гараж

Требуется выполнить очистку полотен ворот въезда в гараж от следов поверхностной коррозии с последующей окраской с уличной и внутренней стороны.

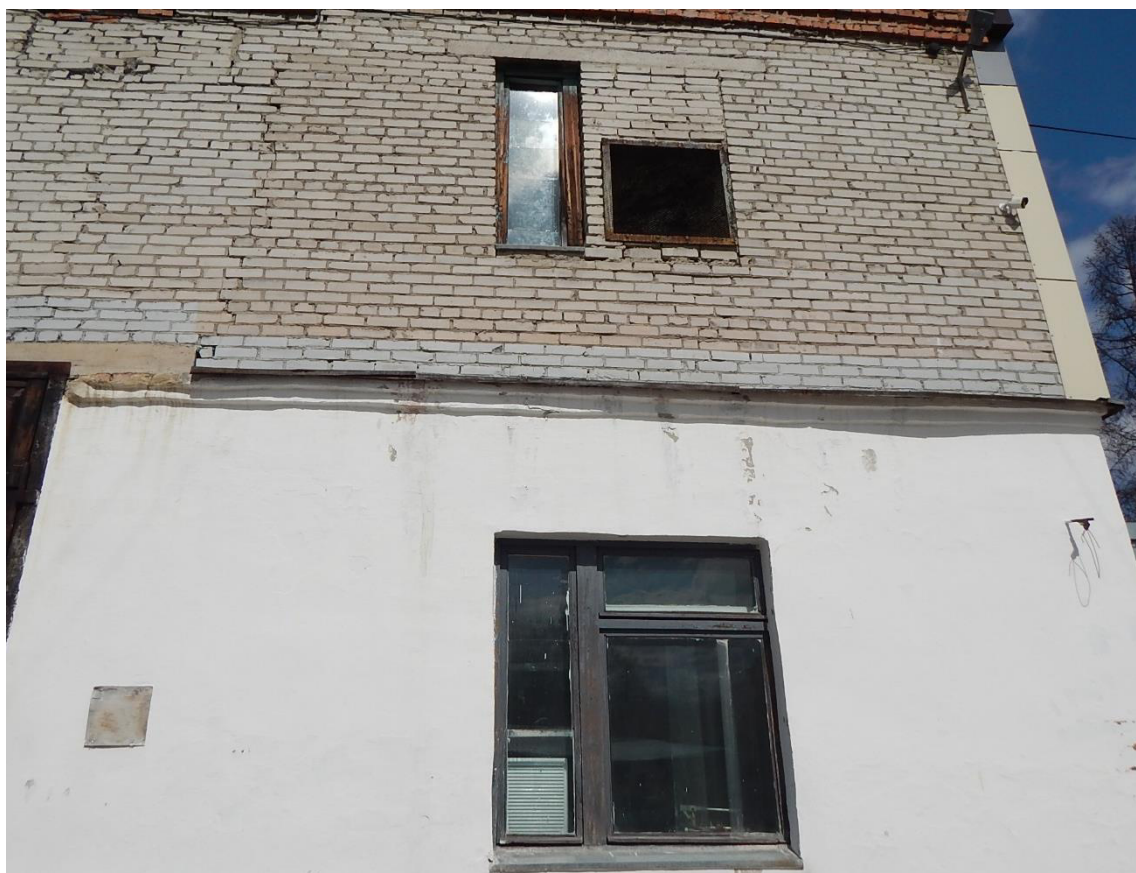
Рис. 3.6.9. Внешний вид заполнения оконного проема на фасаде 1-4

Существующие деревянные рамы оконных заполнений с двойным остеклением не соответствуют современным требованиям энергоэффективности и теплозащиты. В большинстве деревянных заполнениях оконных проемов выявлены дефекты в виде разрушения и шелушения защитного окрасочного слоя, рассыхания деревянных элементов рам, что в ряде случаев мешает открыванию-закрыванию оконных створок.

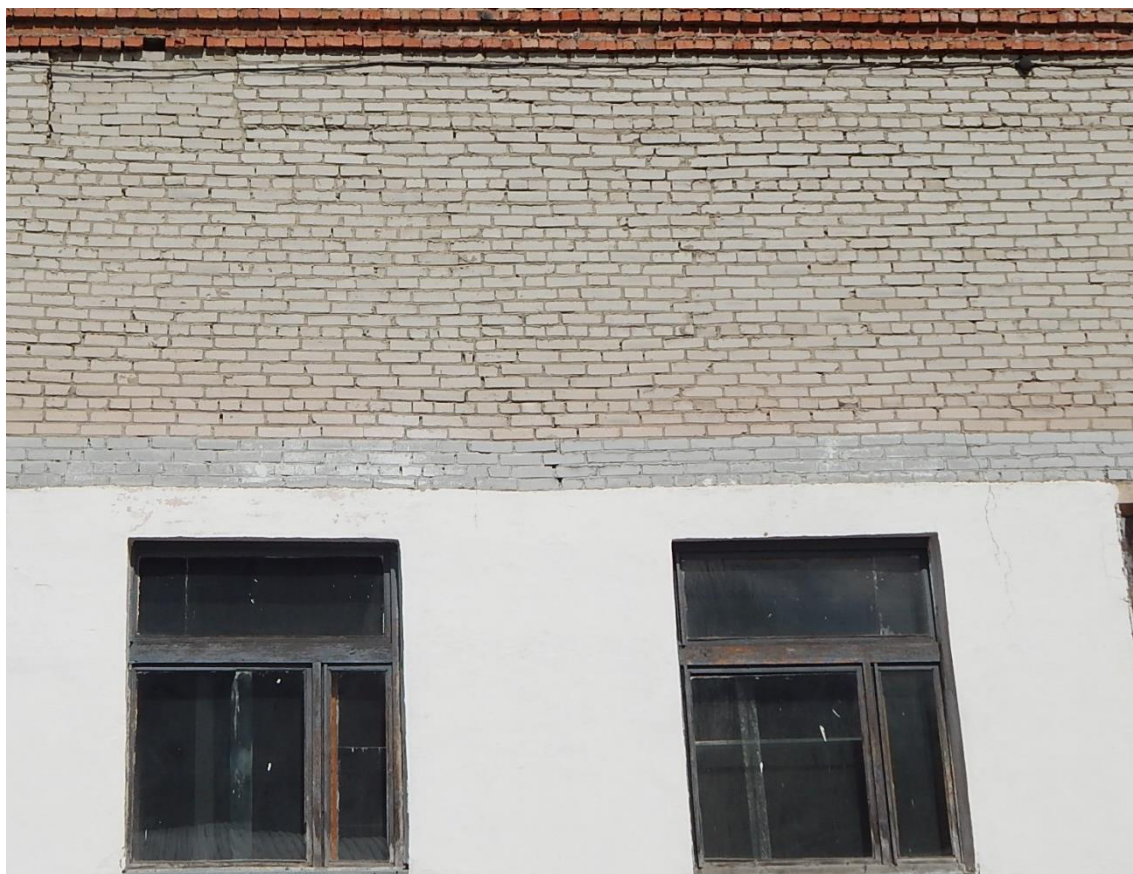
Рис. 3.6.10. Внешний вид заполнения оконных проемов на фасаде 1-4

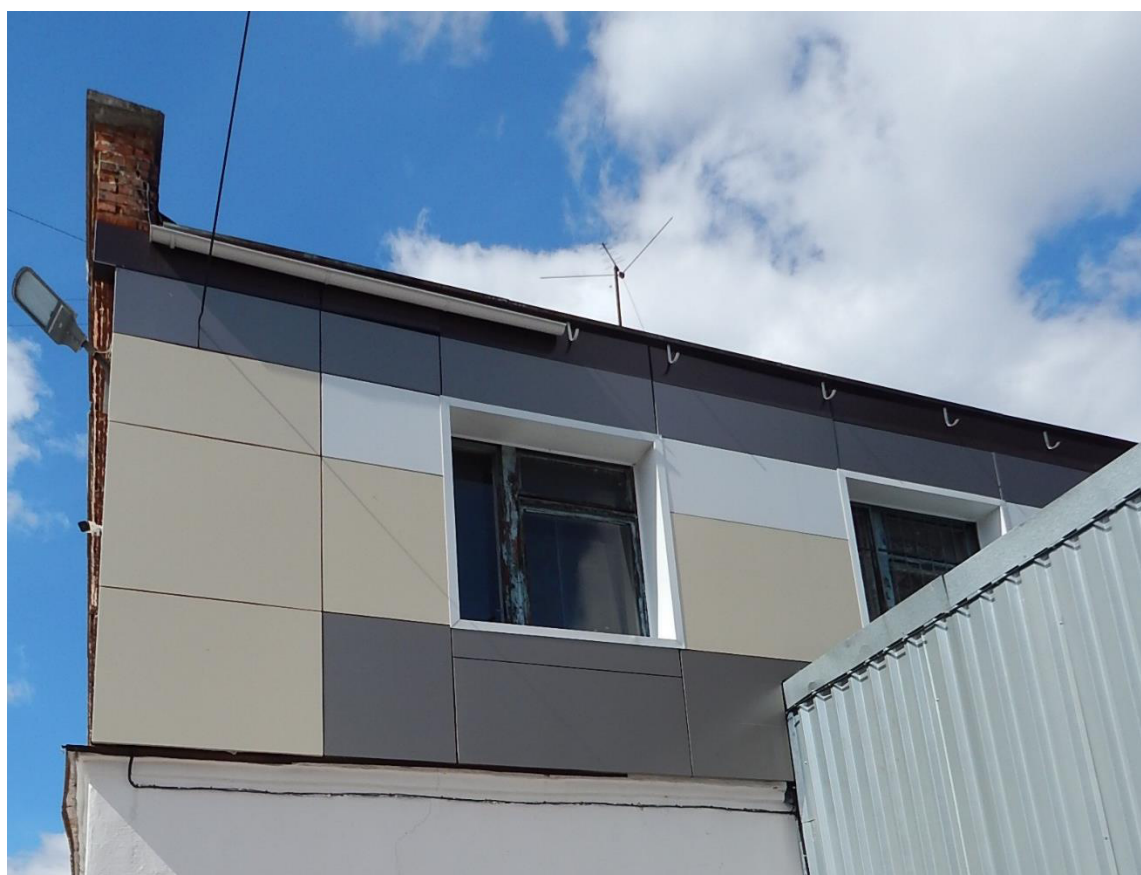
Рис. 3.6.11. Внешний вид заполнения оконных проемов на фасаде А-Д

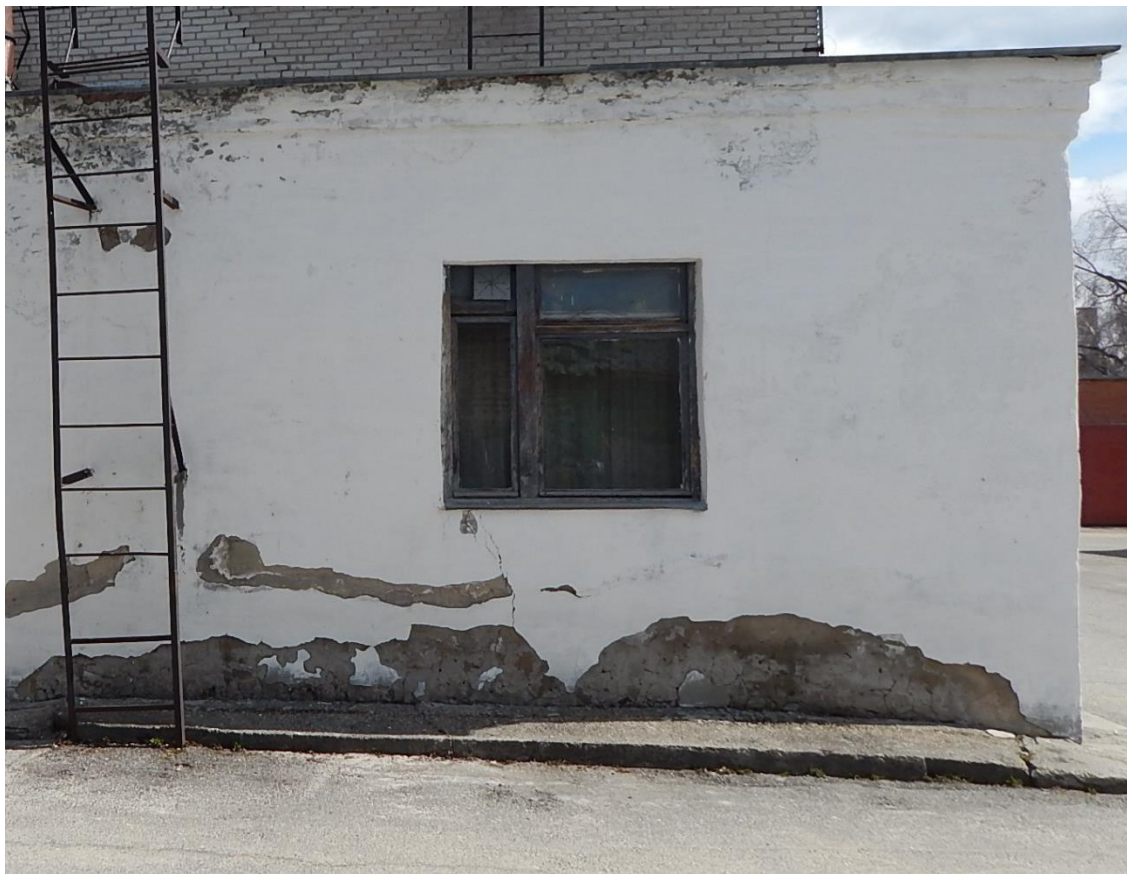
Рис. 3.6.12. Внешний вид заполнения оконного проема на фасаде Д-А

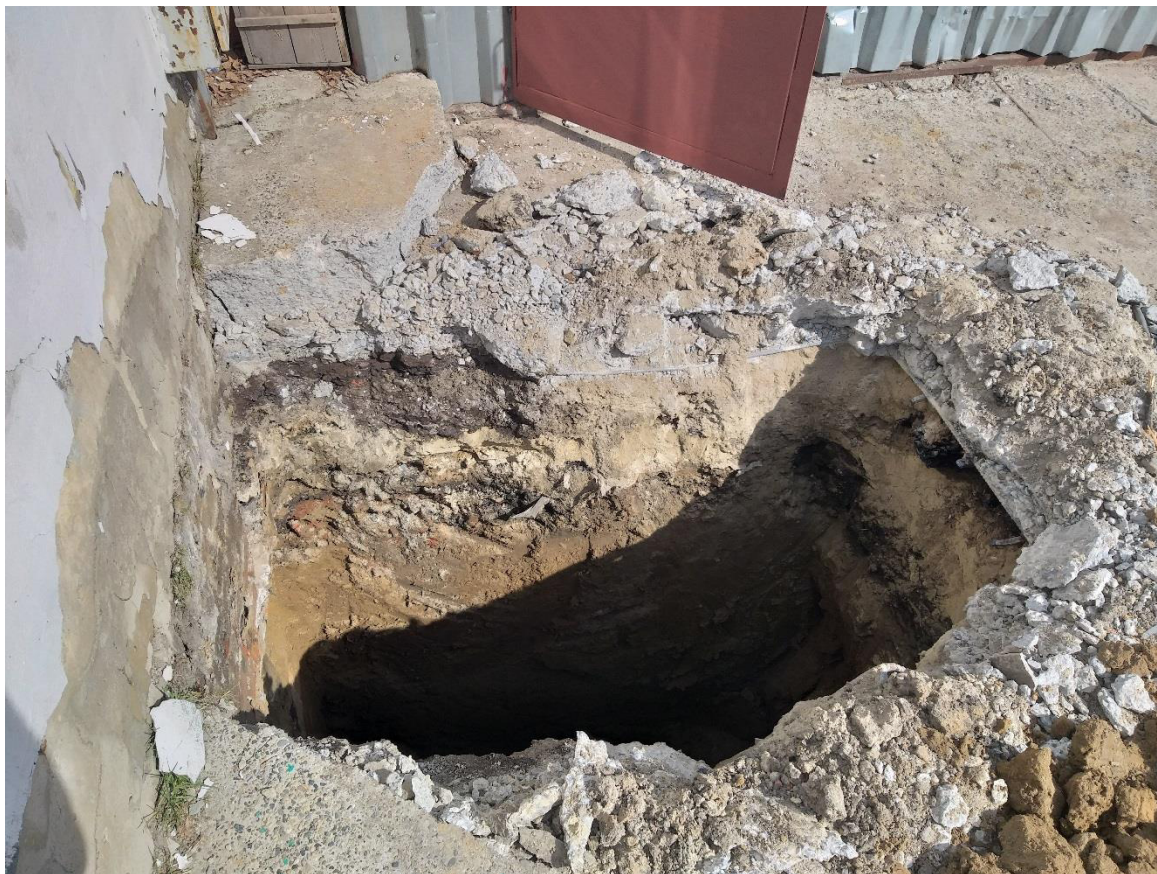
Рис. 3.7.5. Внешний вид шурфа №1
