ООО «НПО «СТРОЙЭКСПЕРТ»

ЗАКЛЮЧЕНИЕ

№ 05/22-01-ЗТО

ПО РЕЗУЛЬТАТАМ ЭКСПЕРТИЗЫ ТЕХНИЧЕСКОГО СОСТОЯНИЯ
ПРИСТРОЕННОГО ЗДАНИЯ В ОСЯХ А-Д/1-4, РАСПОЛОЖЕННОГО ПО
АДРЕСУ: ТОМСКАЯ ОБЛАСТЬ, Г. СЕВЕРСК, УЛ. МИРА, Д. 18Б, СТР. 4

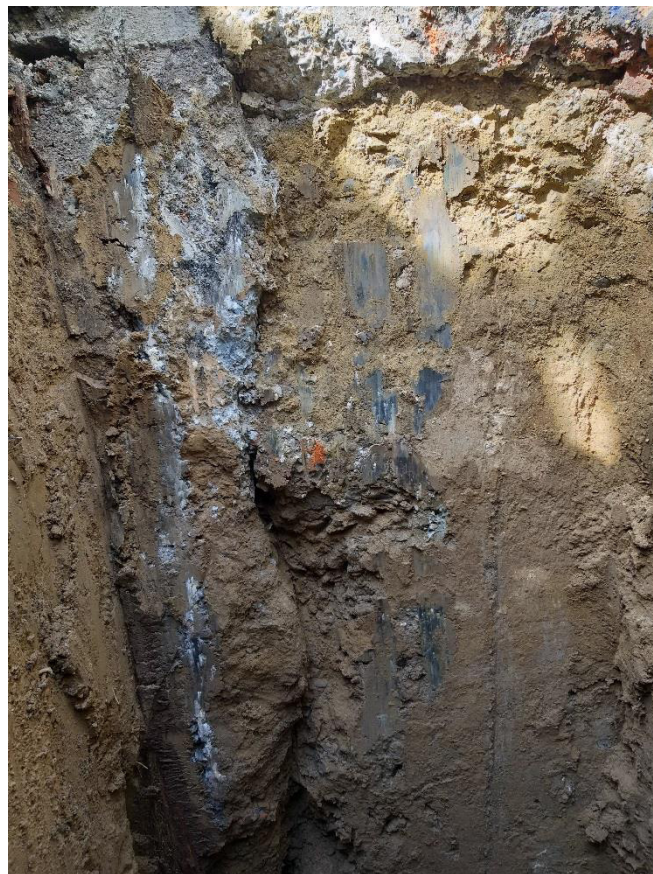
Рис. 3.7.7. Внешний вид шва стыка старого и нового (пристроенного) фундаментов. Шурф №1

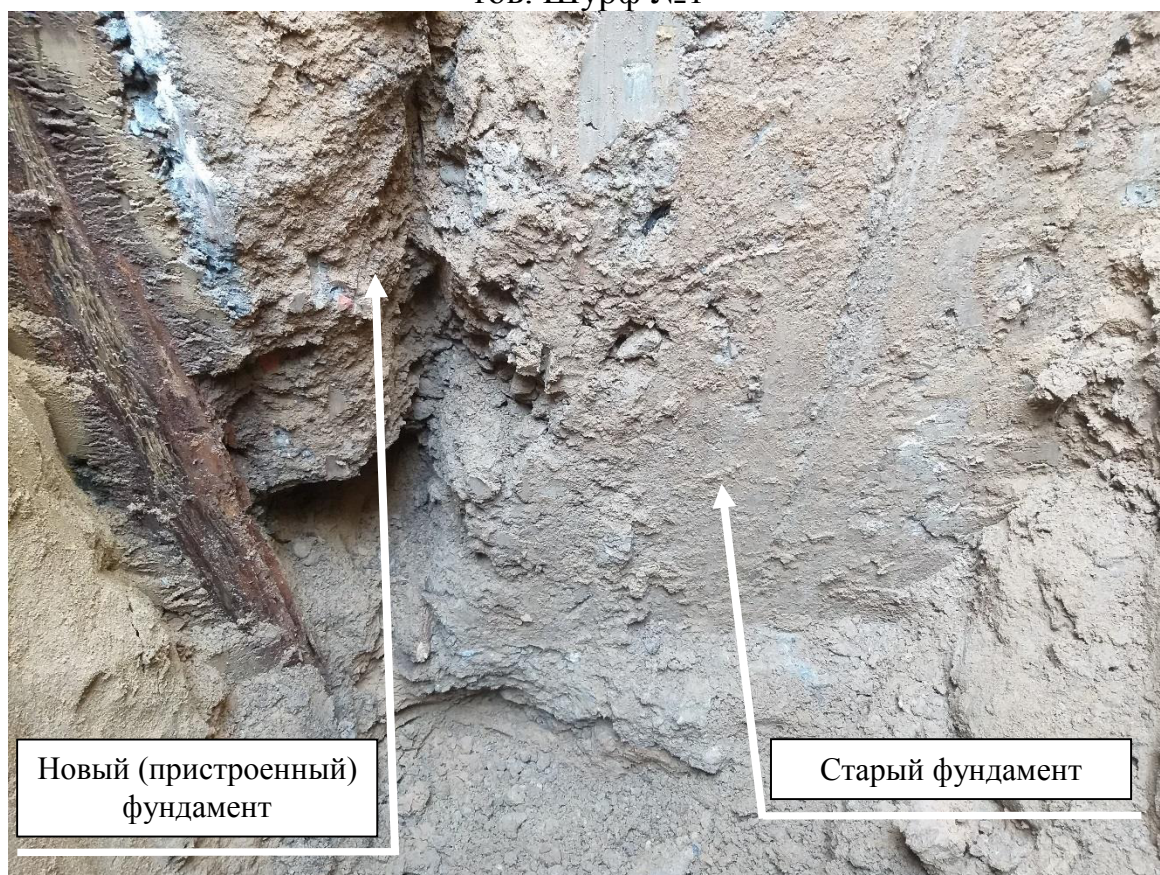
Рис. 3.7.8. Выявлено отсутствие уширения нижней опорной части пристроенного фундамента. Шурф №1

Исходя из вышесказанного, можно сделать вывод, что новый (пристроенный) фундамент после ввода реконструированного здания в эксплуатацию, со временем дал осадку, значение которой превышает значение осадки старого фундамента, что привело к возникновению многочисленных трещин в стенах здания. Усугубило процесс возникновения осадки нового фундамента отсутствие уширения подошвы, предназначенного для более равномерной передачи нагрузки на грунт.

С целью предотвращения дальнейшего образования деформаций фундаментов и трещин в стенах, необходимо организовать мониторинг за техническим состоянием стен, в процессе которого выполнять наблюдение за шириной раскрытия выявленных ранее трещин и их длиной. В случае дальнейшего раскрытия ранее выявленных трещин в процессе дальнейшей эксплуатации обратиться в специализированную организацию с целью установления причин раскрытия трещин и разработке решений по их устранению.

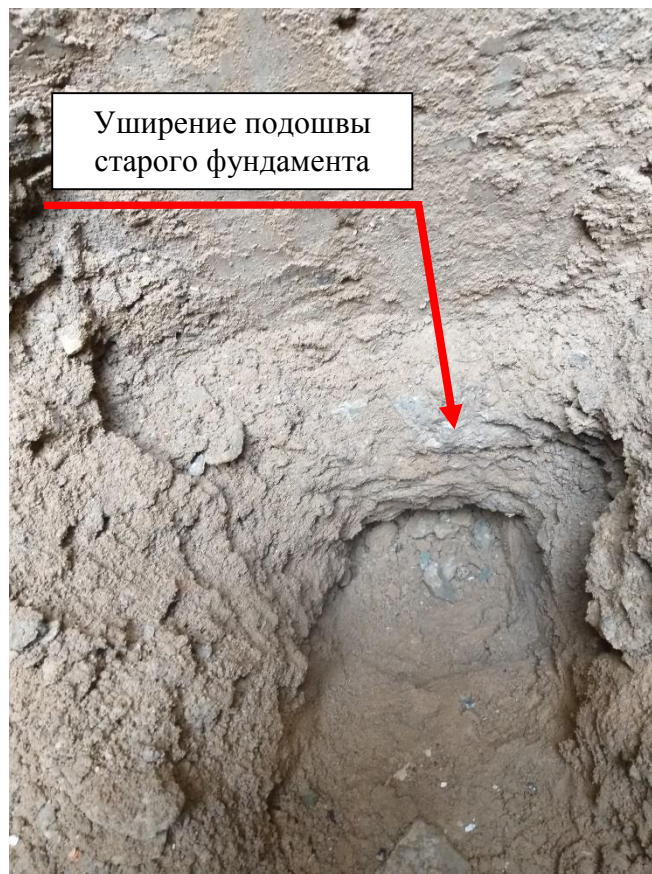
Рис. 3.7.9. Подошва старого фундамента выполнена с уширением 80 мм с каждой стороны. Шурф №1

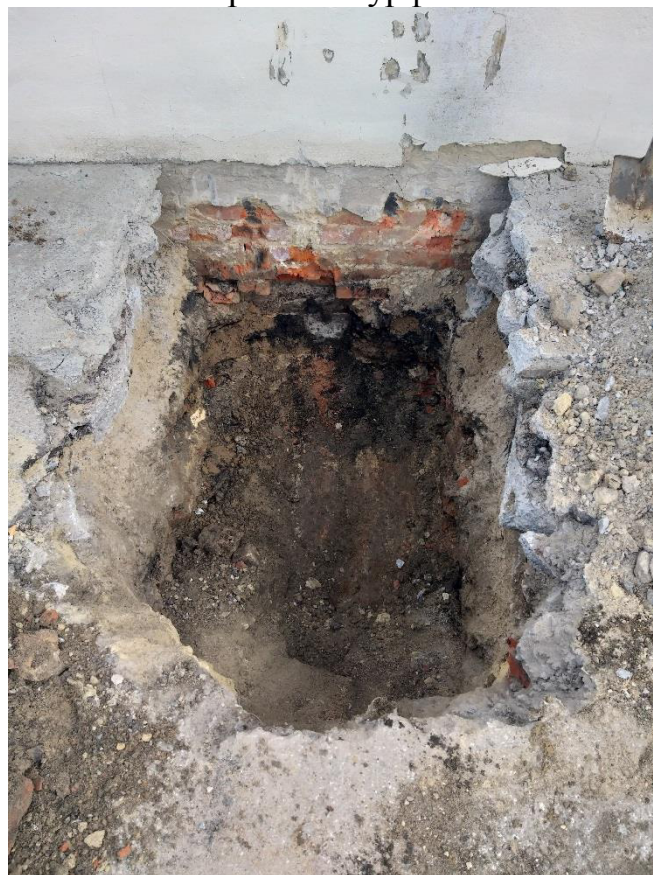
Шурф №2. Устройство шурфа №2 выполнялось под наружной стеной по оси А на участке между осями 2-3 (Рис. 3.7.10-3.7.12). В процессе разработки шурфа на глубине 1250 мм относительно отметки земли в грунте был обнаружен бетонный массив, площадь которого превышала площадь разрабатываемого шурфа. С целью обеспечения возможности дальнейшей разработки шурфа были предприняты попытки разрушить обнаруженный бетонный массив посредством гидравлического молота, установленного на базе экскаватора. По результатам предпринятых попыток бетонный массив разрушить не удалось по причине его значительной толщины, для проходки которой высоты установленного гидравлического молота оказалось недостаточно. По вышеуказанной причине дальнейшая разработка шурфа №2 оказалась невозможной, глубина выработки шурфа составила 1250 мм,

Рис. 3.7.10. Внешний вид шурфа №2

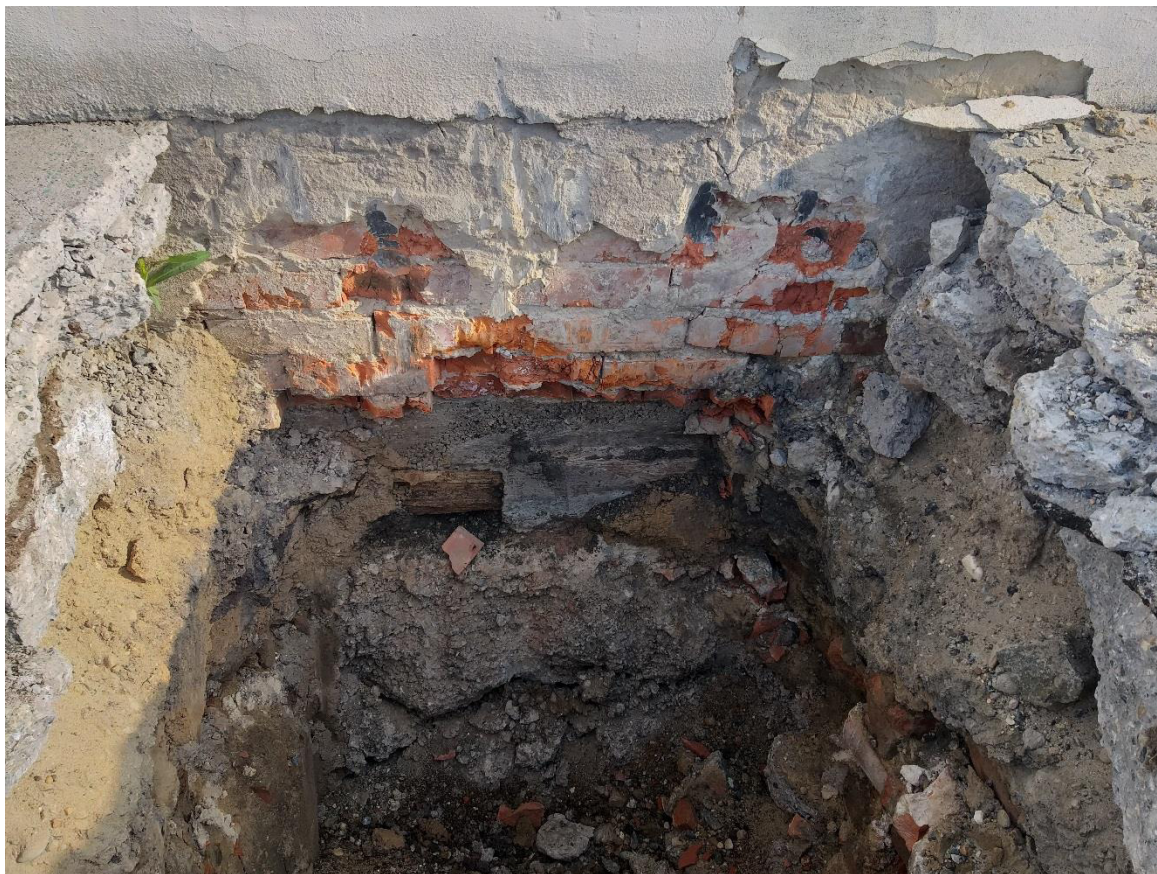
Рис. 3.7.11. Внешний вид шурфа №2. Кирпичный цоколь расположен ниже отметки земли на 450 мм

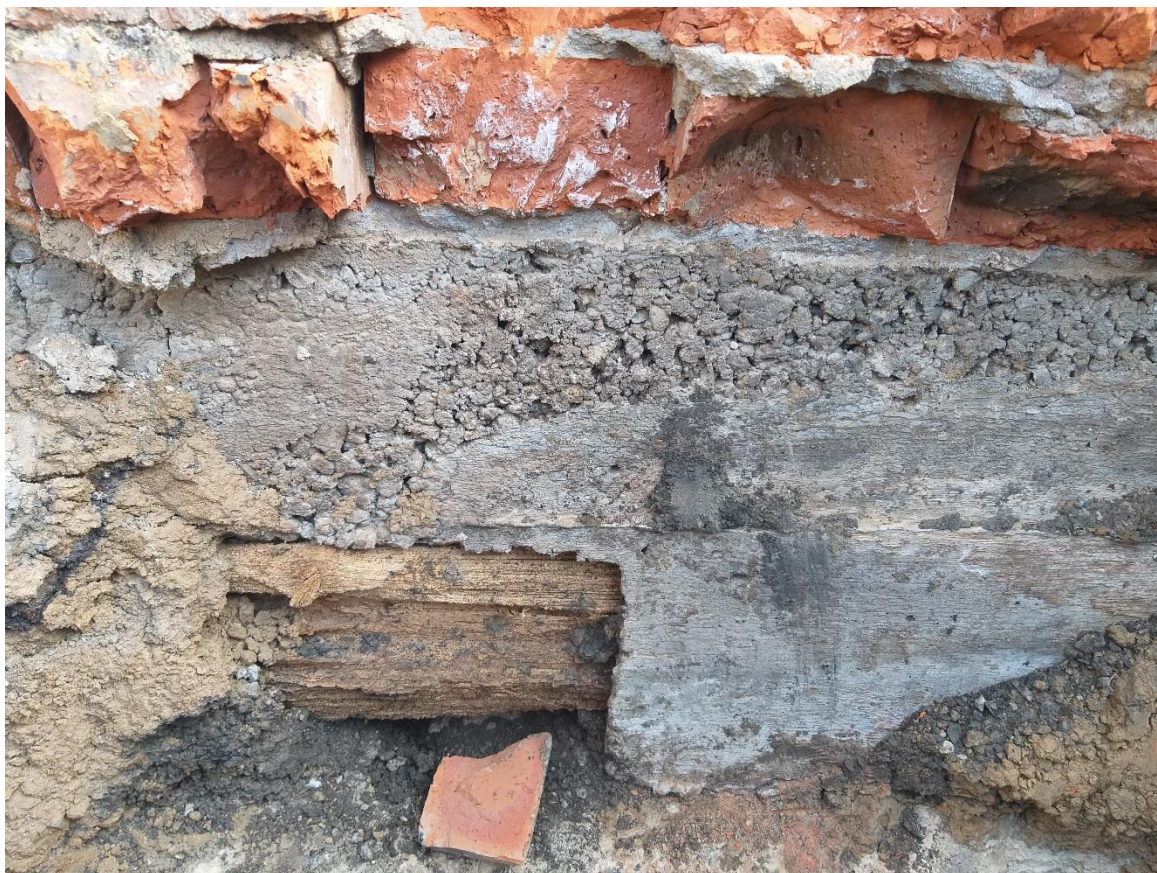
Рис. 3.7.12. Внешний вид участка железобетонного фундамента (шурф №2)

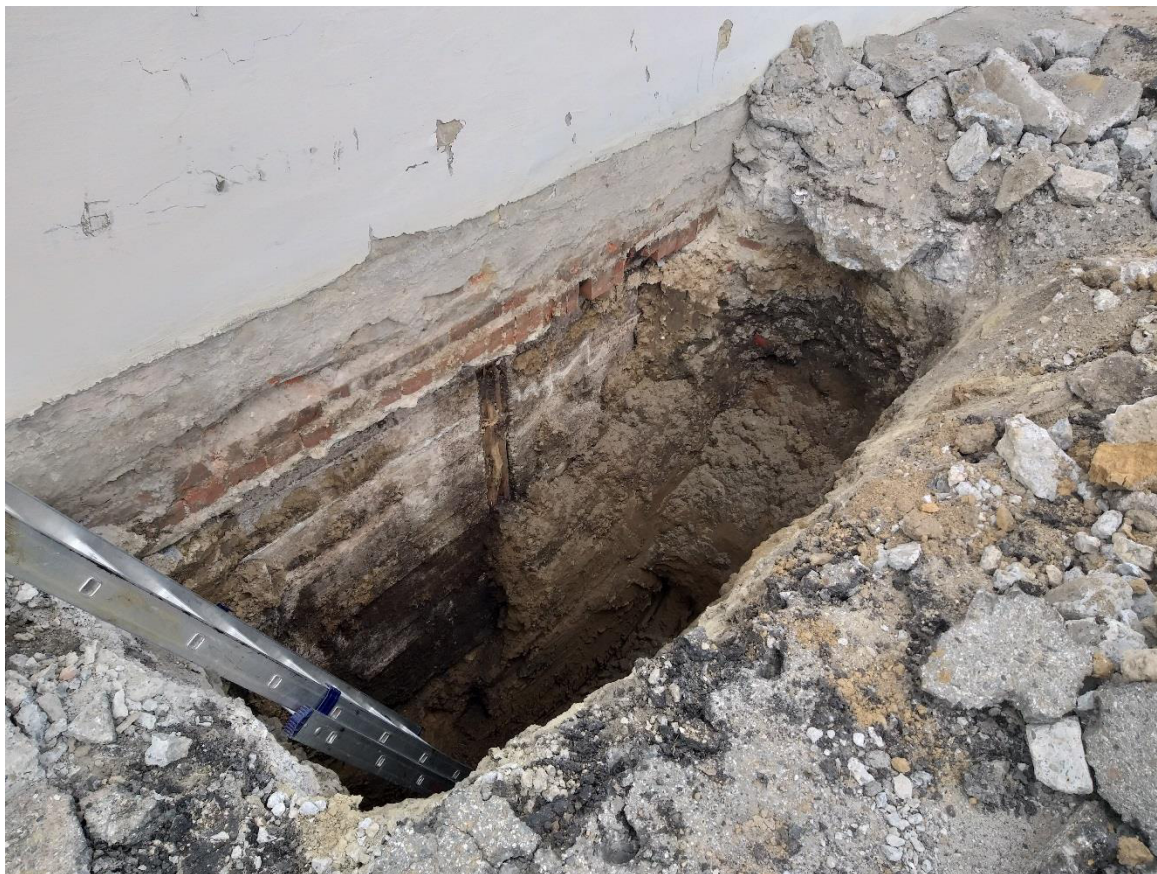
Рис. 3.7.13. Внешний вид шурфа №3

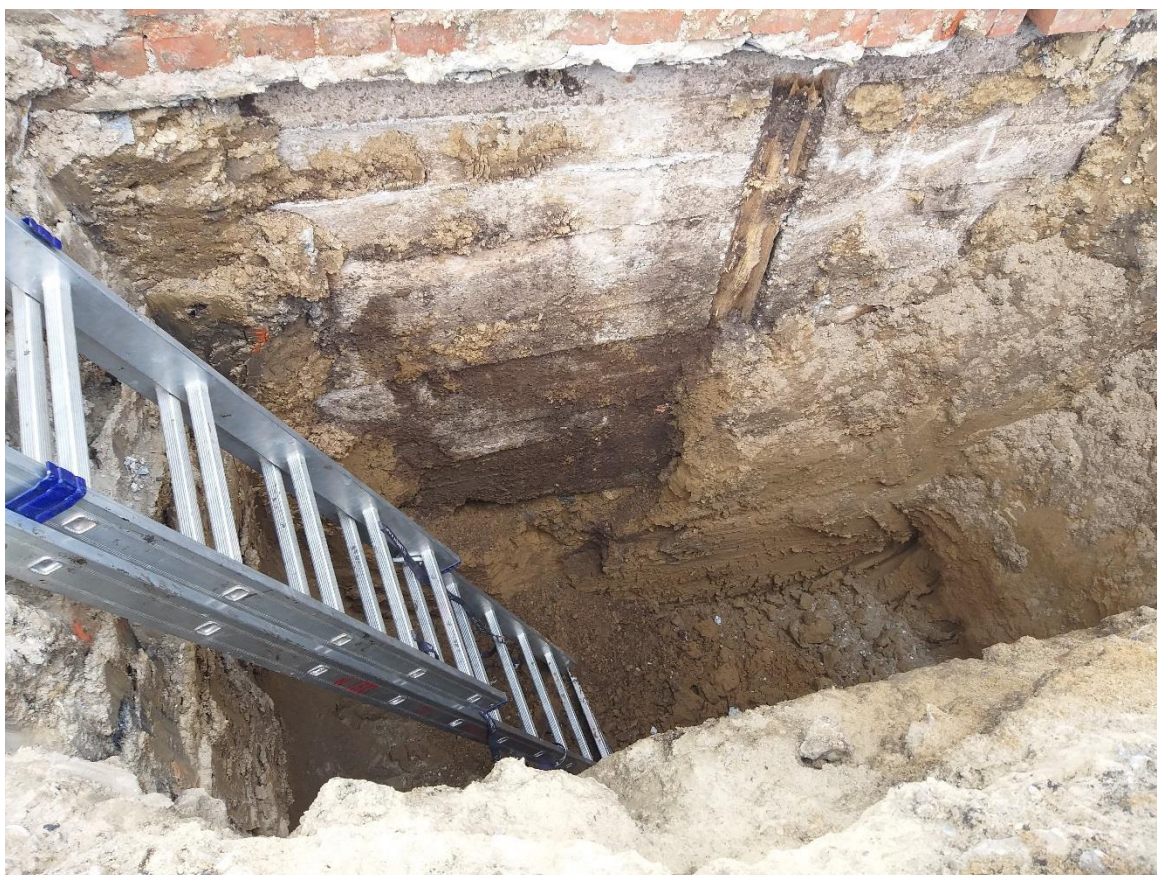
Рис. 3.7.14. Внешний вид монолитного железобетонного ленточного фундамента (шурф №3)

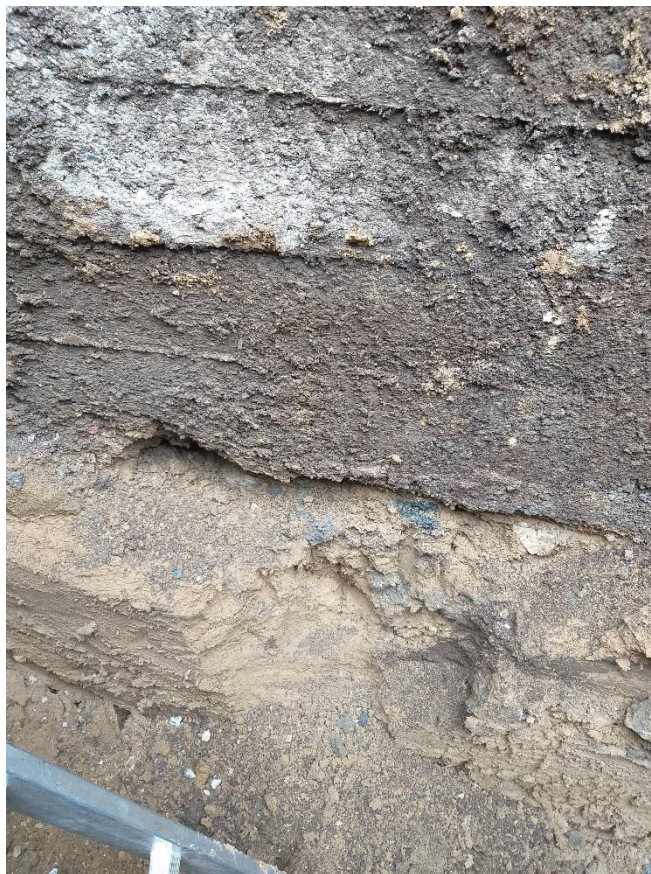
Рис. 3.7.15. По нижнему обрезу фундамента не предусмотрено уширение подошвы (шурф №3)

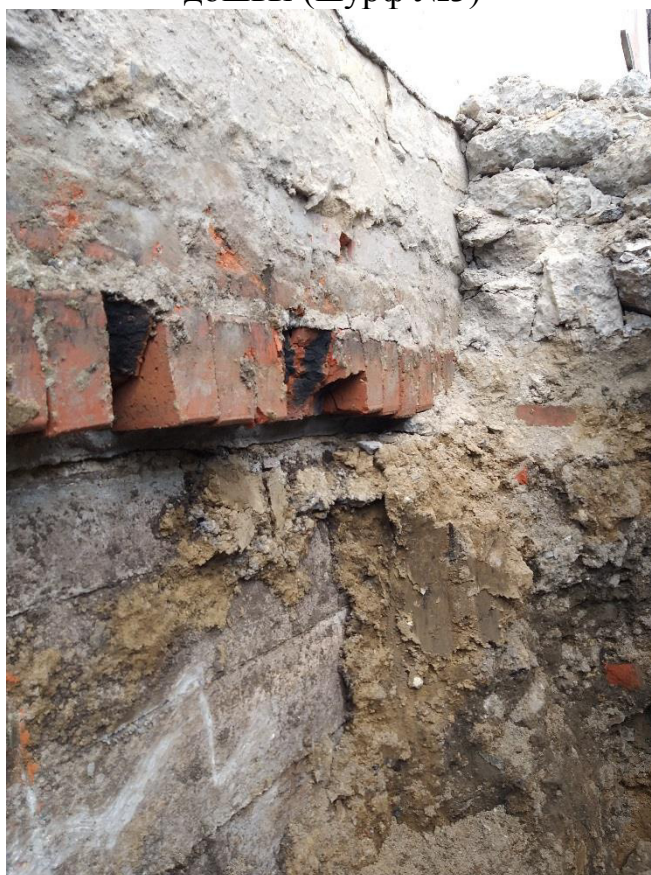
Рис. 3.7.16. Кирпичный цоколь расположен ниже отметки земли на 450 мм (шурф №3)

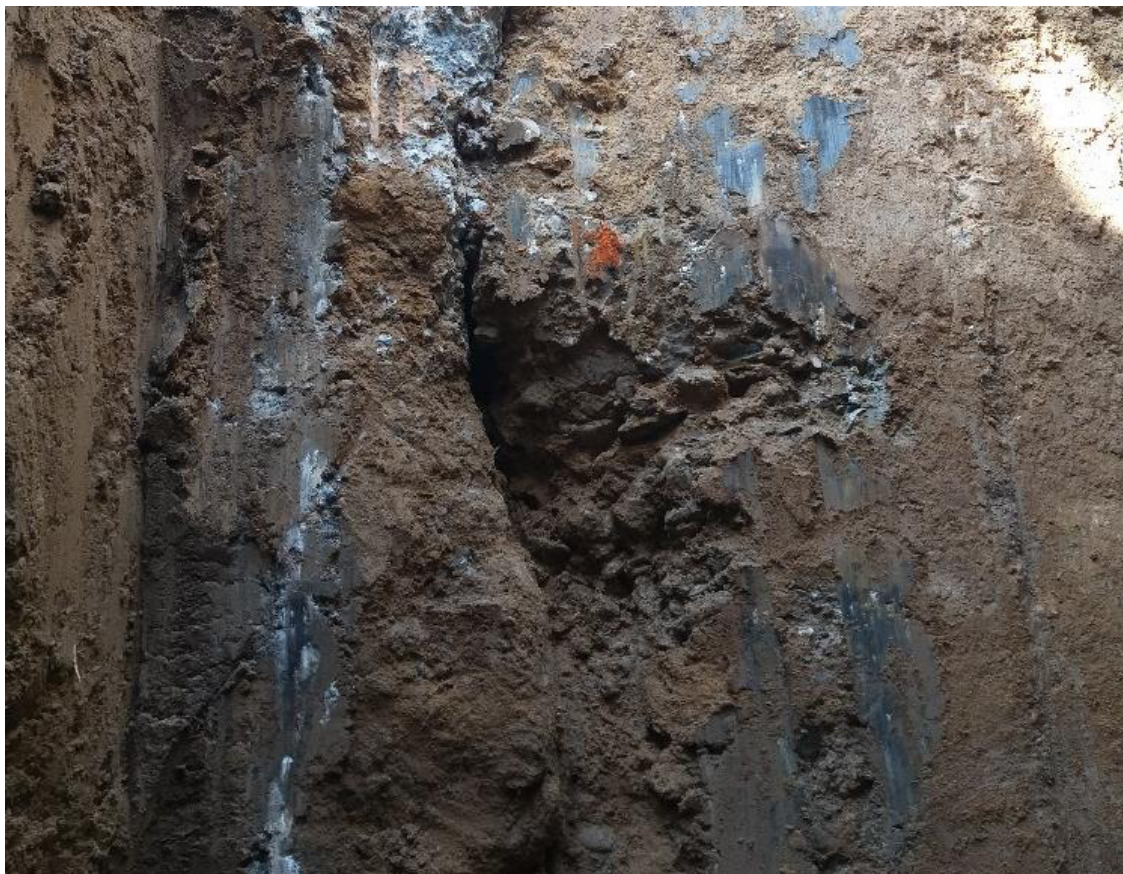
| 2 | На участке стыка старого и нового фундаментов наружной стены по оси 4, выявлены сколы бетона старого фундамента (Рис. 3.7.17), по всей видимости выполненных целенаправленно для лучшего сцепления бетона старого и нового бетона фундамента при устройстве рабочего шва. Глубина скола составляет до 100 мм вглубь тела фундамента. Наличие сколов вызывает проникновение грунтовых вод в тело фундамента, что может привести к снижению его прочности и монолитности, а также вызвать коррозию арматуры. | |

Рис. 3.7.17. Внешний вид скола бетона глубиной до 100 мм на участке стыка старого и нового фундаментов (шурф №1)

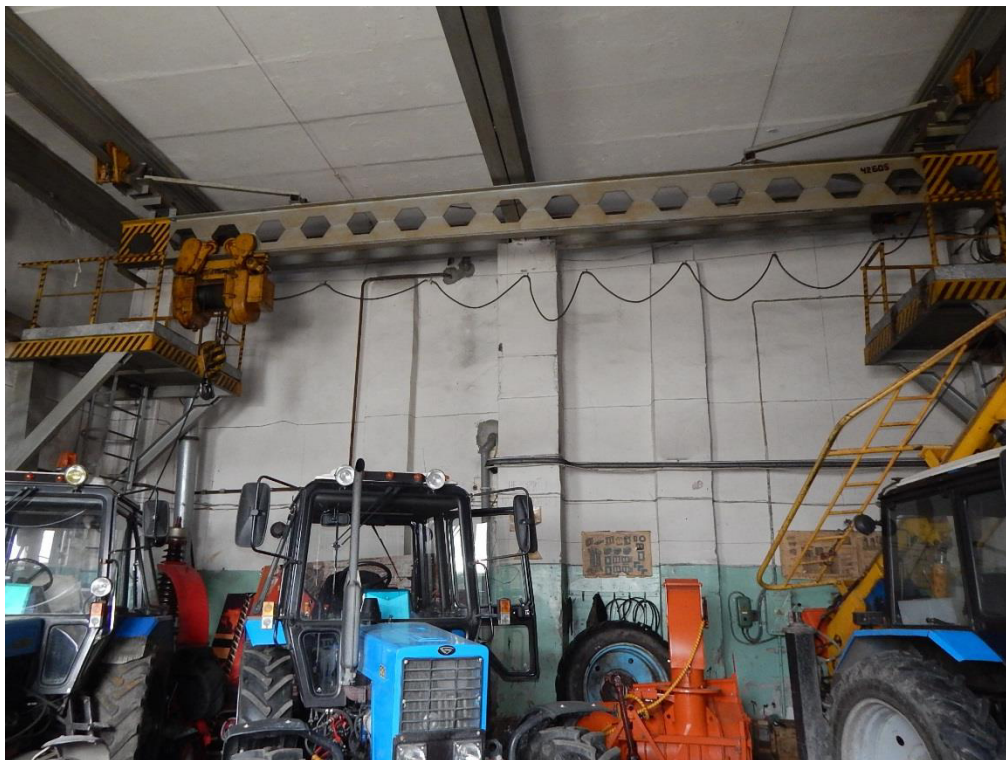
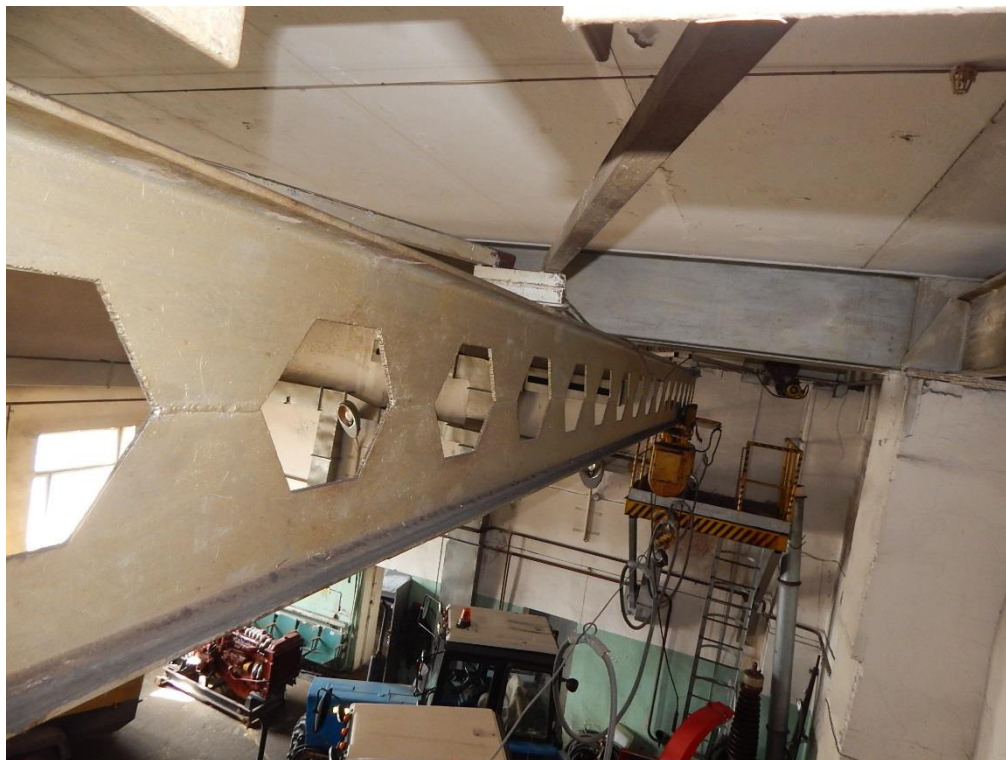
Негативным фактором работы кран-балки, влияющим на конструкции кирпичных стен, являются тормозные усилия, возникающие при торможении кран-балки с перемещаемым грузом. Учитывая текущее техническое состояние кирпичных стен здания (наличие многочисленных трещин), рекомендуется выполнить демонтаж кран-балки по причине. **Демонтаж кран-балки выполнять с соблюдением следующих рекомендаций:**

Рис. 3.8.1. Внешний вид кран-балки

Рис. 3.8.2. Внешний вид кран-балки

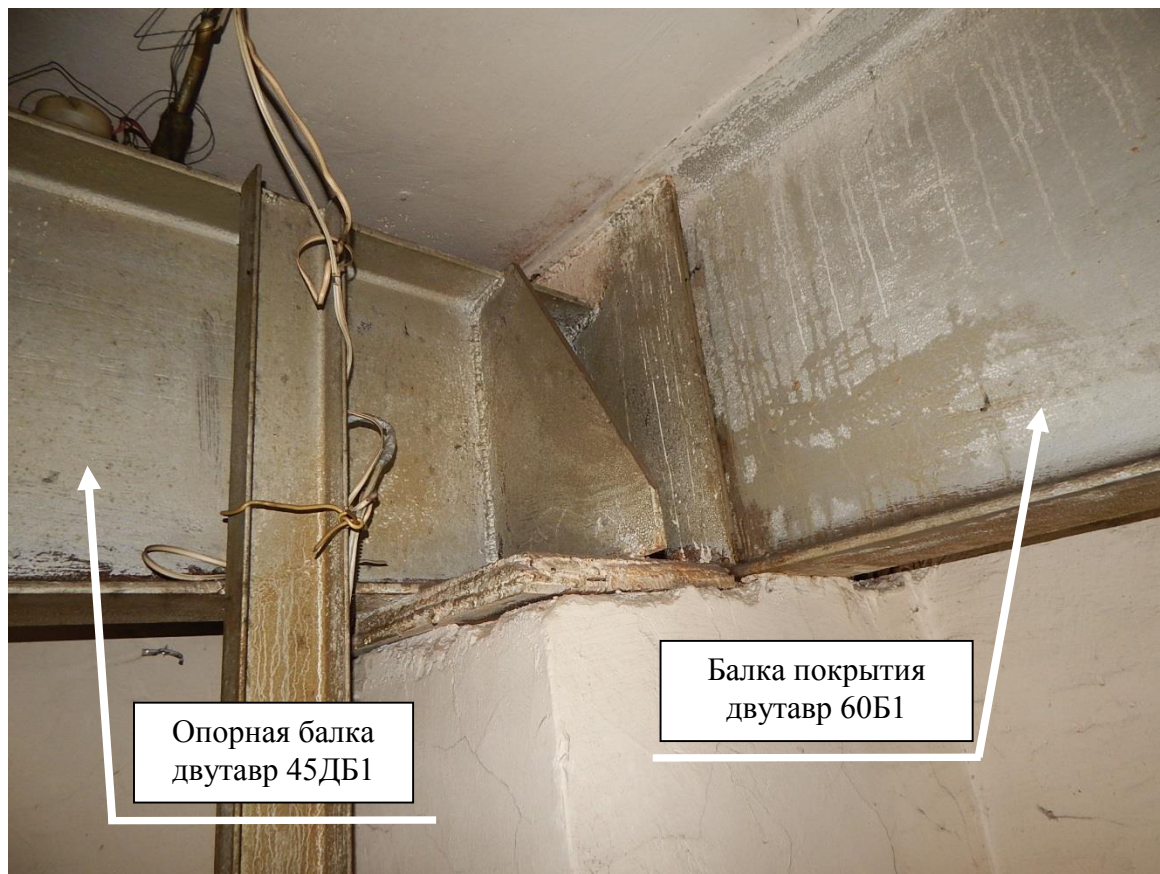
Рис. 3.8.6. Узел опирания опорной металлической балки на кирпичную пилястру
